# Tilstandsrapport

Boligbygg med flere boenheter

Plommeveien 5 D, 4635 KRISTIANSAND S

Rapportdato: 22.08.2025

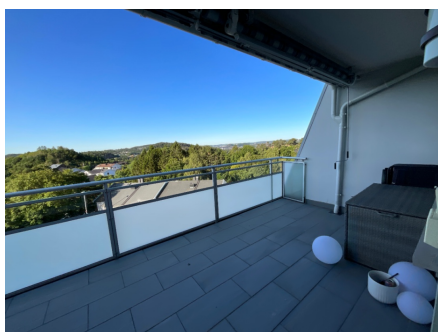
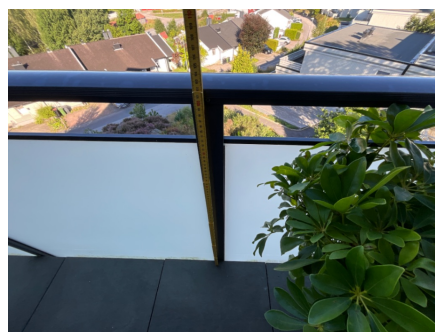
### TG 2 Balkonger, terrasser og rom under balkonger

- Rekkverket er for lavt i forhold til dagens krav til rekkverkshøyder.
- Balkonger, terrasser skal ha rekkverk med høyde minimum 1,2 m der nivåforskjellen er mer enn 10,0 meter og minimum 1,0 meter der nivåforskjellen er inntil 10,0 meter.

- Det er ikke krav om utbedring av rekkverkshøyde opp til dagens forskriftskrav.

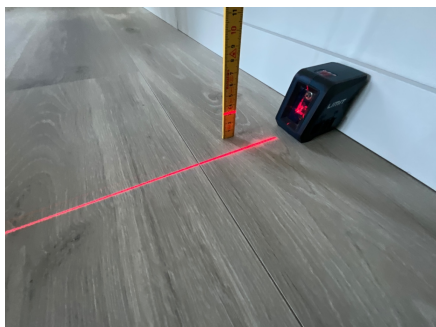
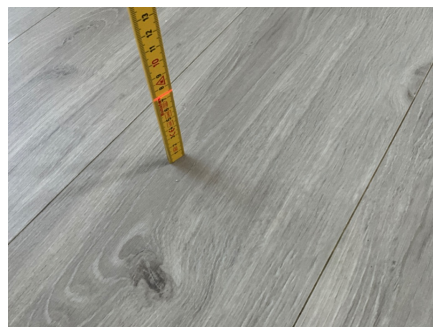
## TG 3 Etasjeskille/gulv mot grunn

- Målt høydeforskjell på over 30 mm gjennom hele rommet. Tilstandsgrad 3 gis med bakgrunn i standardens krav til godkjente måleavvik.

Det er målt over 30 mm fra vegg mot trappegang til midt på gulvet mot kjøkkenet.

Årsak til skjevheter vurderes å være grunnet bygningens alder, og datidens byggeskikk.

- For å få tilstandsgrad 0 eller 1 må høydeforskjeller rettes opp. Ytterligere undersøkelser må foretas for å få kartlagt omfanget for utbedring.

Kostnad er satt for lokal oppretting av avviket i deler av leiligheten og ikke oppretting av hele.

**Kostnadsestimat: 50 000 - 100 000**

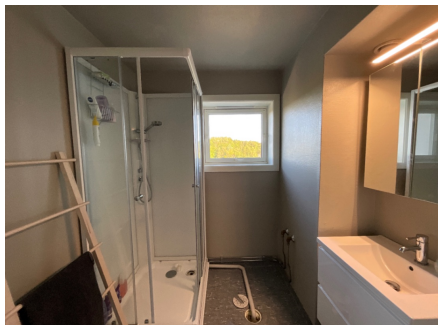
## TG 2 Overflater vegger og himling

- Det er vindu/dør med ikke fuktbestandige materialer i våtsonen (ved vask, dusj, badekar, osv.), løsningen eller byggematerialet er uegnet.

Det benyttes tett dusjkabinett og veggene får derfor ingen vannbelastning ved normalt bruk, ved endret bruk (dersom dusjkabinettet fjernes) må det etableres membran i våtsoner.

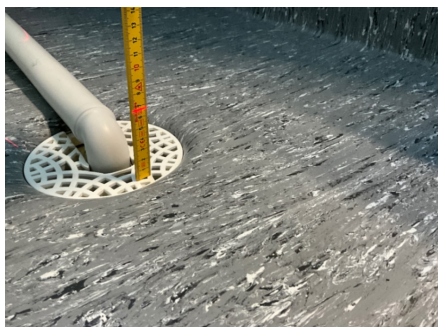
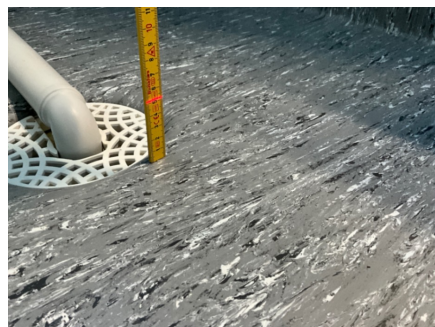
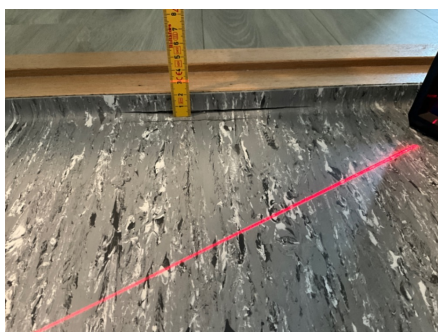
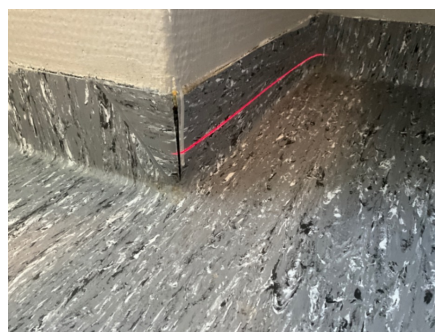
### TG 2 Overflater Gulv

På gulvet er det vinylbelegg. Det er ca. 20 mm. høydeforskjell fra gulv ved dør til belegget ved sluken. Slukristen er nedsenket med 15 mm.

- Det er påvist at gulvoverflaten har sprekker.

- Sprekker i et vinylbelegg kan føre til at vann trekker ned i gulvkonstruksjonen med påfølgende fukt/råteskader.

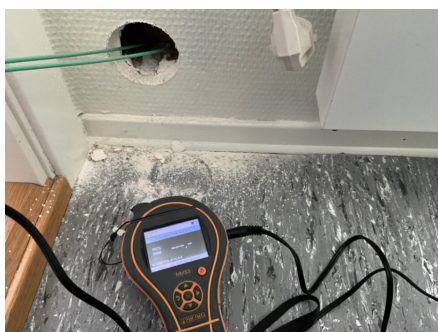
### TG 0 Tilliggende konstruksjoner våtrom

Hulltaking er foretatt uten å påvise unormale forhold. Hulltaking er foretatt i toalettrom bak våtsone for vasken. Fuktkvotemåling (vekt%) i konstruksjonen ble målt til under 6.

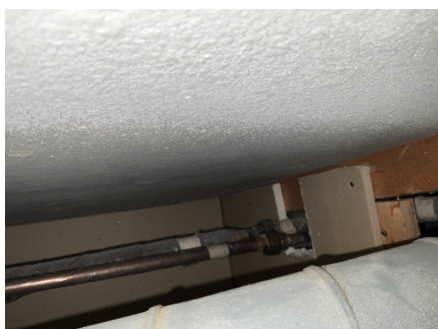
**Vurdering av avvik:**

- Det er ikke behov for utbedringstiltak siden anlegget fungerer i dag, men ut ifra alder kan skader plutselig oppstå på eldre anlegg.

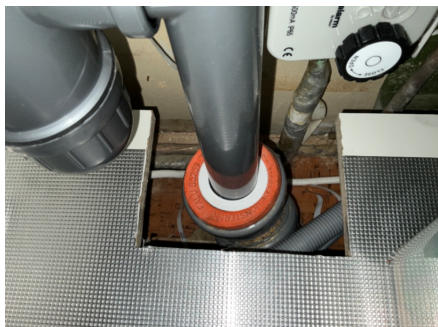
### TG 2 Avløpsrør

Det er avløpsrør av plast.

- Det er ikke behov for utbedringstiltak siden anlegget fungerer i dag, men ut ifra alder kan skader plutselig oppstå på eldre anlegg.

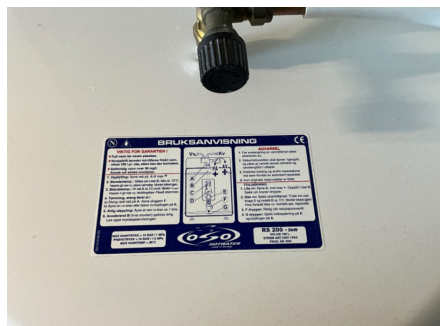
**Vurdering av avvik:**

- Det er ikke behov for utbedringstiltak siden tanken fungerer i dag, men ut ifra alder kan skader plutselig oppstå på eldre tanker.
