# Tilstandsrapport

Enebolig

Haugstigen 1, 3950 BREVIK

Befaringsdato: 11.04.2025

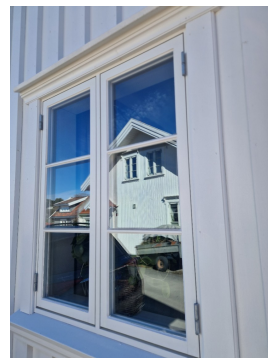
Boligen vinduer består av kobla vinduer med rammer og karmen i malt trevirke. Vinduer skiftet 2018 når boligen er renovert. Vinduer fyller sin funksjon.

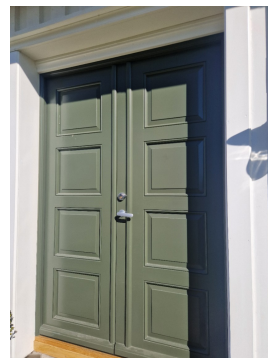
### Dører

Malt to-fløy entredør nylig skiftet 2024. TG 0. En-fløya balkong dører med isolerglass til uteareal og terrasser. Dører fyller sin funksjon.

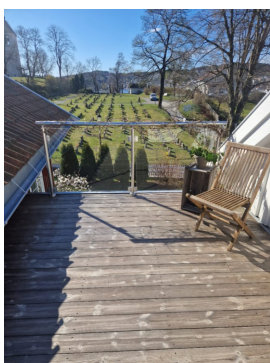
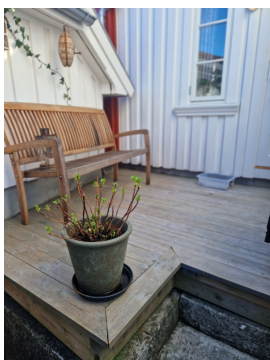
### Balkonger, terrasser og rom under balkonger

Boligen har etablert balkong over deler av tilbygget del. Gulv dekket med sarnafil og tremmegulv i impregneret trevirke. Rekkverk i laminert glass. Ukjent hvordan konstruksjonen er ventilert mot oppvarmet rom i 1. etasje. Dokumentasjon bør fremlegges. Boligen har også etablert romslig impregneret plating på grunn.

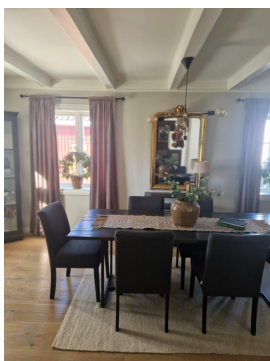
### TG 1 Overflater

Innvendige overflater består av parkett, fliser og laminat på gulvflater. Tapet og panel på veggflater. Malt panel i himlinger. Bad har fliser på vegg og gulvflater. De fleste flater nylig oppgradert 2018-19. Potensielle kjøpere bør selv vurdere nødvendige oppgraderinger på overflater.

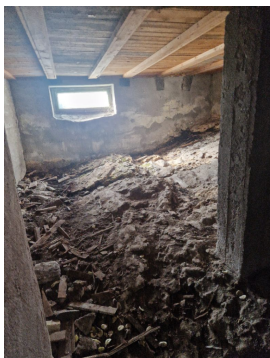
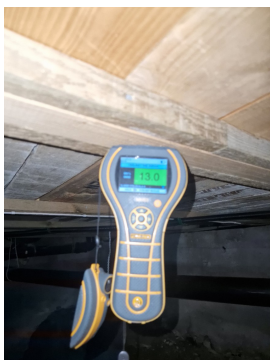
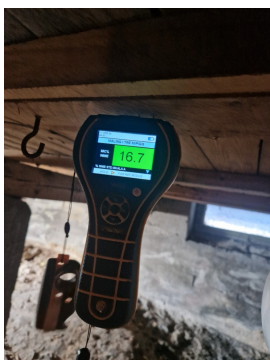
Boligen har etablert to kryperom. adkomst fra kjeller. Grunn består av fjell. Vegger i murverk og gråstein mur. Himling består av stubbelofter bord. Ved bruk av fuktmåler i trevirke ble ingen høye/unormale fuktverdier målt i trevirke. Ca 12 til 16 vektprosent trevirke ble målt. Det anbefales på generelt grunnlag å etablere mekanisk avtrekk i kryperom.

Bedre ventilasjon anbefales å etablere.

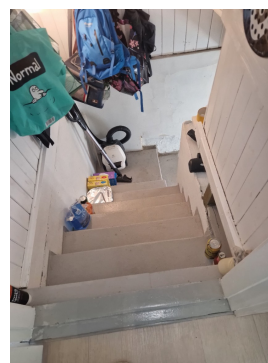
## ! TG 2 Innvendige trapper - 2

Trapp til kjeller i betong. Trapp mangler forskriftsmessig rekkverk og er bratt å gå i.

- Åpninger er såpass store at det ut ifra sikkerhetsmessige forhold anbefales å lage mindre åpninger.

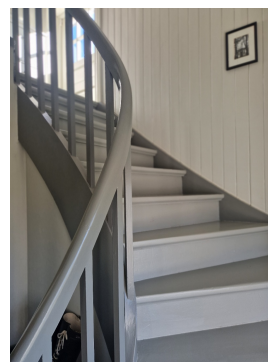
## ! TG 1 Innvendige trapper

Trapp mellom etasjer i malt trevirke. Rekkverk i malt trevirke. Trapp fyller sin funksjon.
