# Tilstandsrapport

Enebolig

Erleveien 2, 1785 HALDEN

Befaringsdato: 15.10.2025

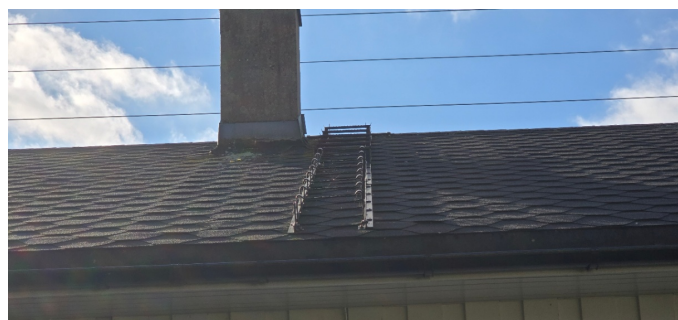
Noe rust på beslag.

Eier har gjort utbedringer på skjøter på takrenner, for å forhindre lekkasjer.

Ved omlegging av tak bør eldre stigtrinn, renner, nedløp og takbeslag skiftes.

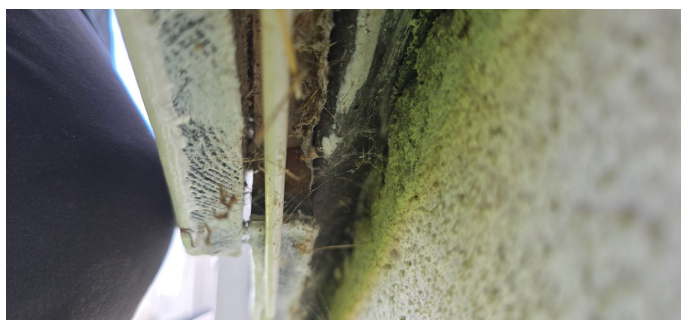
### ! TG 2 Veggkonstruksjon

- Det er ingen eller liten lufting i nedre kant av kledning mot grunnmur.
- Det er påvist spredte råteskader i bordkledningen.

Noe sprekker og antydning til råte i nedkant og rundt vinduer.

- Råteskadet trekledning må skiftes ut.
- Råteskader i bordkledningen kan fortsette å utvikle seg både i tilliggende bordkledning og til bakenforliggende veggkonstruksjon, dersom en ikke foretar tiltak.
- Uten tilstrekkelig lufting bak bordkledningen kan fuktighet som trenger inn bak bordene eller gjennom veggene innenfra ikke tørke opp. Dette skaper ideelle forhold for råtesopp og muggvekst.

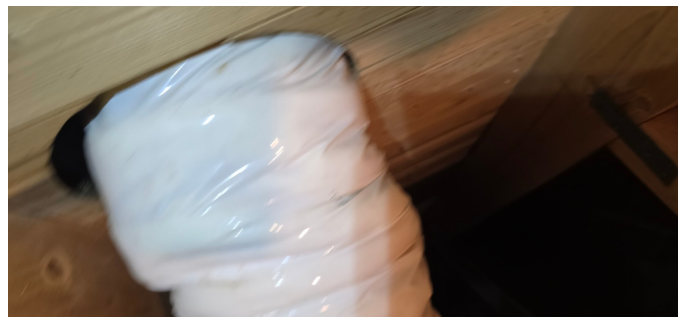
## ! TG 2 Takkonstruksjon/Loft

- Det er begrenset/dårlig ventilering av takkonstruksjonen.
- Det er påvist avvik rundt gjennomføringer i takflaten.
- Det er påvist fuktskjolder i undertak/takkonstruksjon.

Det er synlig noe fuktmerker og svartsopp i undertak, spesielt rundt pipe og rørgjennomføringer.

Noe synlig fuktinnstrøm ved pipe.

- Lokal utbedring bør utføres.
- Lufting/ventilering bør forbedres.

Det bør isoleres kanaler og rør på loft for å forhindre kondens.

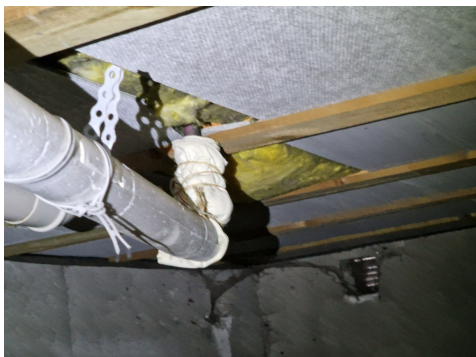
Ihht tidligere takst har det vært en mindre lekkasje i hovedvannledning i krypkjeller via varmekabel i vannrør.

Tidligere eier har strammet skruer rundt varmekabel og det har ikke vært noe lekkasje etter dette. Nåværende eier har skiftet pakningen.

Noe synlig saltutslag på vegger i krypkjeller og fuktmerker.

Eternitt (asbest) anses som et helse- og miljøskadelig materiale og må saneres ved fjerning. Dette vil medføre økte kostnader.
