# Tilstandsrapport

📍 Nordgata 35D, 7650 VERDAL

# gnr. 20, bnr. 92

Rapportdato: 11.09.2025

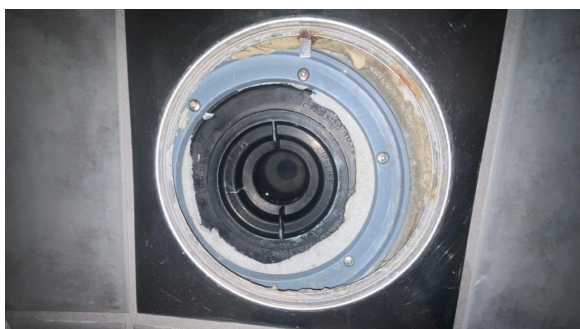
### TG 2 Sluk, membran og tettesjikt

Det er plastsluk og smøremembran med ukjent utførelse.

- Mer enn halvparten av forventet brukstid er passert på membranløsningen.

- Det er viktig å merke seg at levetiden til en membran varierer basert på kvalitet, installasjon og bruk. Eldre membraner kan bli sprø og sprekke opp, noe som fører til at de mister sin vanntettende funksjon. Dette kan resultere i vannlekkasjer gjennom vegger og gulv og fuktskader.

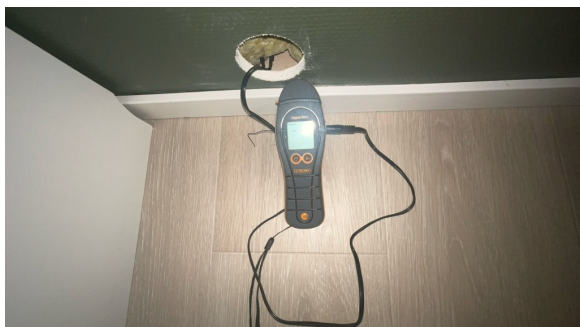
## TG 0 Tilliggende konstruksjoner våtrom

Hulltaking er foretatt uten å påvise unormale forhold. Hulltaking er foretatt i soverom.

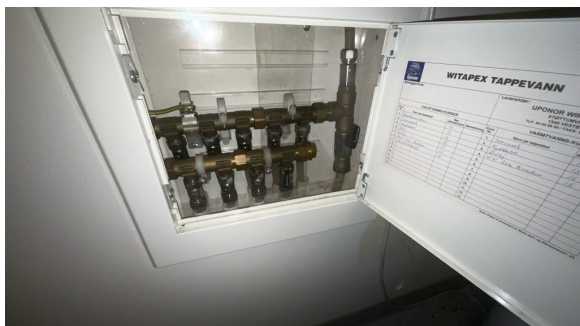
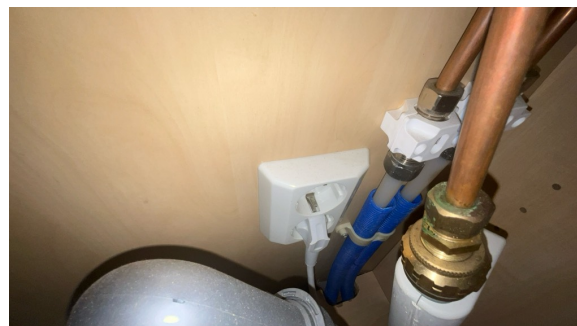
## TG 2 Vannledninger

- Det mangler tettemuffer i enden av varerør på rør-i-rør-system.
- Rørkursene på rør-i-rør systemet på vannledninger er ikke merket.

- Det må monteres tettemuffer i enden av varerørene.
- Rørkurser på rør-i-rør system bør merkes.
