Enebolig m/garasje  
Lakseberget 4  
3965 Herre

**Boligens tekniske tilstand:**

Utført av:  
Takstmann  
**Kenneth Sørø Olsen**  
Dato: 23/06/2025

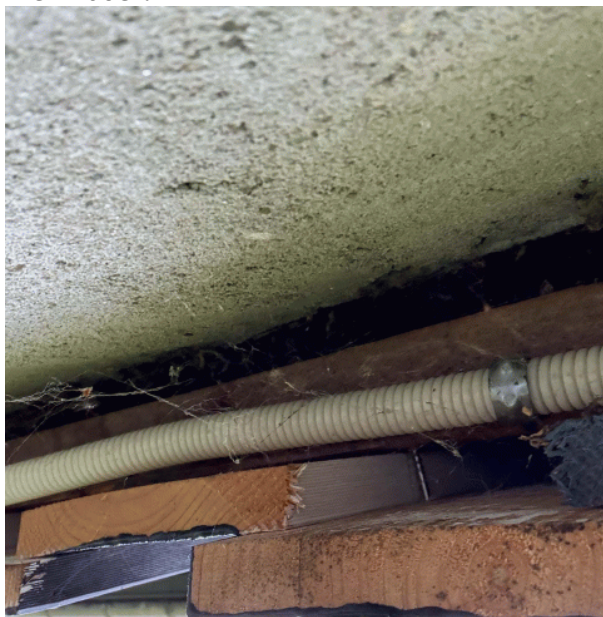
Utvendige flater av malt stående tømmermannskledning. Kledningen ble visuelt undersøkt og kontrollert på kjente utsatte steder og fremstår i normalt god stand, alder tatt i betraktning. Det ble avdekket manglende lufting i underkant av kledning, manglende behandling av endeved, samt ikke tilstrekkelig dekning av skruehull på nye kledningsbord. Det ble også avdekket noe råte/fuktskader enkelte steder på kledningen. Bemerkningene bør påregnes utbedringer. For øvrig ikke avdekket skader eller bemerkninger med behov for tiltak.

TG2 vurderes grunnet ikke tilstrekkelig lufting, ikke tilstrekkelig dekning av nye skruehull, samt noe råte/fuktskader på enkelte bord.

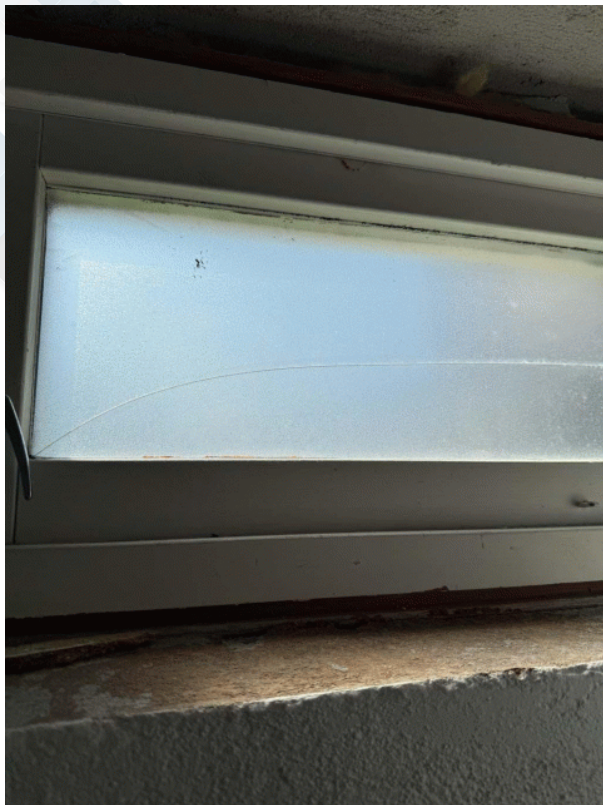
induene ble visuelt undersøkt og kontrollert ved stikkprøver. Vinduene fremstår i normalt god stand, foruten to hempevinduer i vaskekjeller hvor det ble avdekket en del slitasje og knust vindu. Det ble for øvrig ikke avdekket slitasje av betydning, skader eller punkterte vindusglass som har negativ innvirkning på funksjonen.

TG2 vurderes grunnet sprekk og slitasje på vinduer i vaskekjeller og vinduene har trolig passert forventet levetid.

**Merknader:** Forventet levetid på vinduer og ytterdører med glass er 40 år.

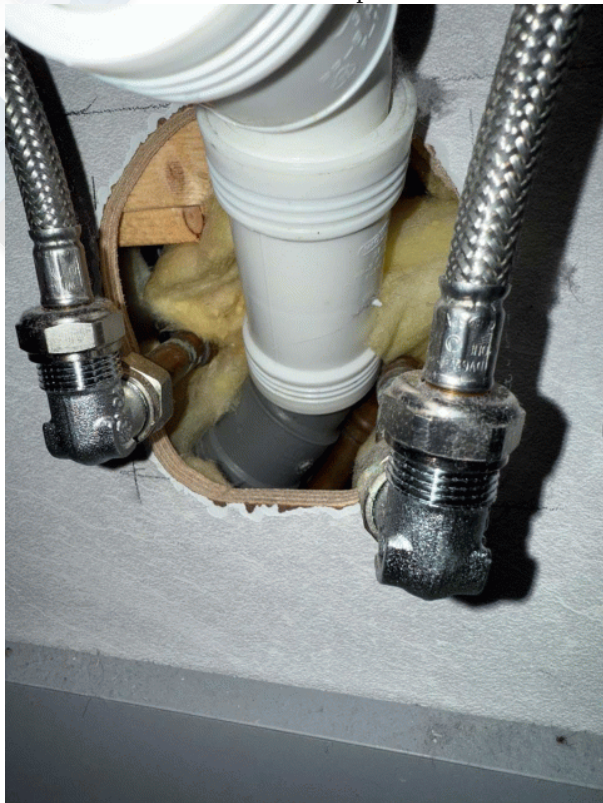
Tettedetaljer ved rørgjennomføringer tilknyttet vann og avløp til servant er usikker. Fare for fukt i konstruksjon. Tettedetaljer bør fornyes.

TG2 vurderes grunnet ikke tilstrekkelig tettedetaljer rundt rørgjennomføringene under servant, ingen synlig slukmansjett under eldre sluk, samt ikke tilstrekkelig dokumentasjon av membran.

**Merknader:** Forventet levetid på membran er 20 år.
