**Prisant.:** Kr 3 200 000,-  
**Omkostn.:** Kr 100 050,-  
**Total ink omk.:** Kr 3 300 050,-  
**Selger:** Tom-Erik Andresen  
Vibeke Berger Midtbøen

**Salgsobjekt:** Enebolig  
**Eierform:** Eiet  
**Byggeår:** 1976  
**BRA-i/BRA Total** 181/204 kvm  
**Tomtstr.:** 622 m<sup>2</sup>  
**Soverom:** 5  
**Antall rom:** 6  
**Gnr./bnr.** Gnr. 3, bnr. 45  
**Oppdragsnr.:** 1317250047

# Flott og nymalt enebolig med fem soverom, stor og fin veranda og frittstående garasje med lader til elbil.

Enebolig m/garasje  
Lakseberget 4  
3965 Herre

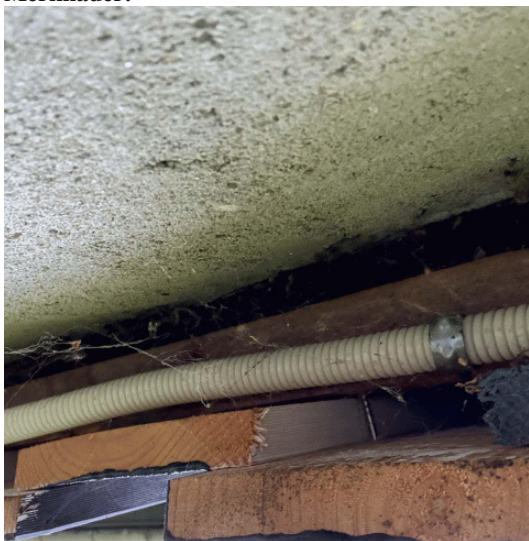
Utvendige flater av malt stående tømmermannskledning. Kledningen ble visuelt undersøkt og kontrollert på kjente utsatte steder og fremstår i normalt god stand, alder tatt i betraktning. Det ble avdekket manglende lufting i underkant av kledning, manglende behandling av endeved, samt ikke tilstrekkelig dekning av skruehull på nye kledningsbord. Det ble også avdekket noe råte/fuktskader enkelte steder på kledningen. Bemerkningene bør påregnes utbedringer. For øvrig ikke avdekket skader eller bemerkninger med behov for tiltak.

TG2 vurderes grunnet ikke tilstrekkelig lufting, ikke tilstrekkelig dekning av nye skruehull, samt noe råte/fuktskader på enkelte bord.

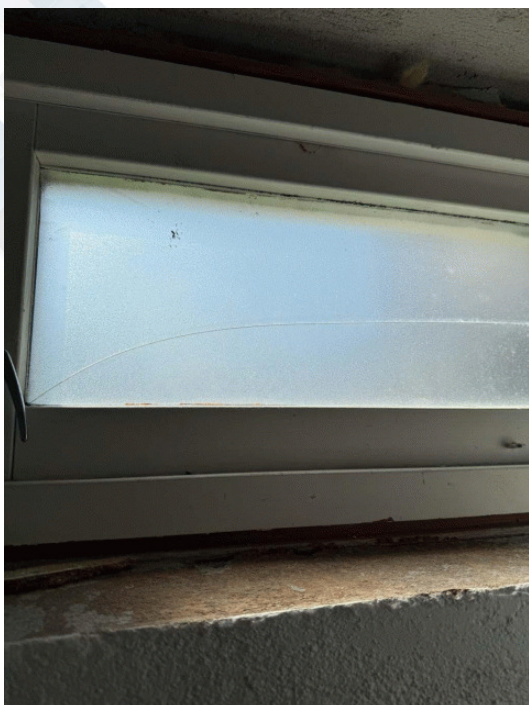
induene ble visuelt undersøkt og kontrollert ved stikkprøver. Vinduene fremstår i normalt god stand, foruten to hempevinduer i vaskekjeller hvor det ble avdekket en del slitasje og knust vindu. Det ble for øvrig ikke avdekket slitasje av betydning, skader eller punkterte vindusglass som har negativ innvirkning på funksjonen.

TG2 vurderes grunnet sprekk og slitasje på vinduer i vaskekjeller og vinduene har trolig passert forventet levetid.

**Merknader:** Forventet levetid på vinduer og ytterdører med glass er 40 år.

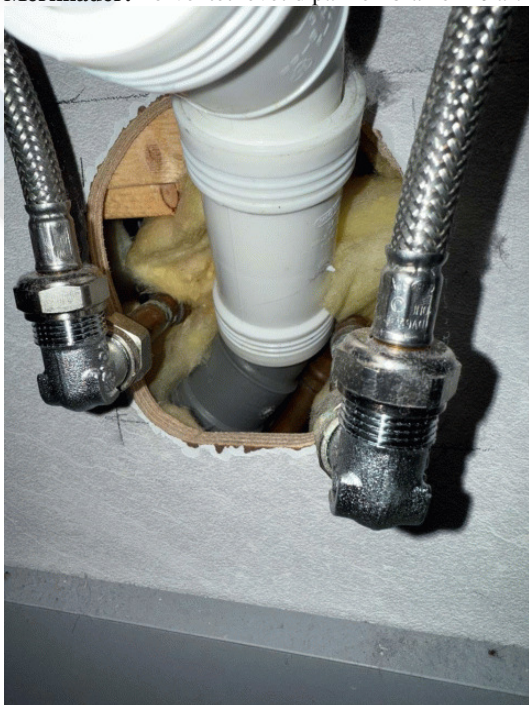
Fall på gulv ble kontrollert med laser og det registreres 20mm fall over en lengde på 2m ut fra dørterskel mot sluk og 8mm over 0,8m i dusjnische. Det bemerkes at dette er tilstrekkelig fall over denne lengden etter gjeldende byggeforskrift ved oppføringstidspunkt. Overflatene for øvrig fremstår i normalt god stand, uten tegn til skader.

Tettedetaljer ved rørgjennomføringer tilknyttet vann og avløp til servant er usikker. Fare for fukt i konstruksjon. Tettedetaljer bør fornyes.

TG2 vurderes grunnet ikke tilstrekkelig tettedetaljer rundt rørgjennomføringene under servant, ingen synlig slukmansjett under eldre sluk, samt ikke tilstrekkelig dokumentasjon av membran.

**Merknader:** Forventet levetid på membran er 20 år.
