# Tilstandsrapport

Leilighet

Manesjen 2, 2050 JESSHEIM

Befaringsdato: 22.10.2024

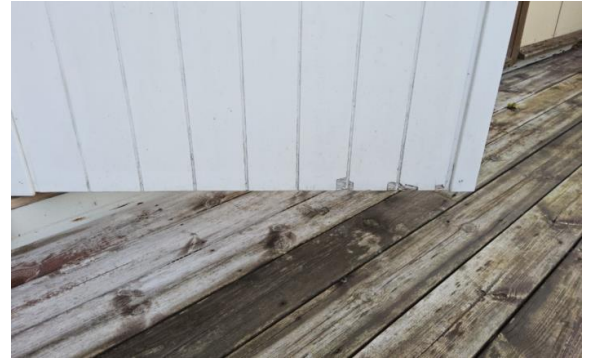
### ! TG 2 Terrassedør

Ruten i døren har nådd en alder som erfaringsmessig tilsier at isoleringsevnen er svekket, og at punktering kan oppstå i tiden som kommer.

Det registreres utvendig værslitasje på døren.

For å lukke avviket må døren skiftes. Det er ikke umiddelbare behov for dette.

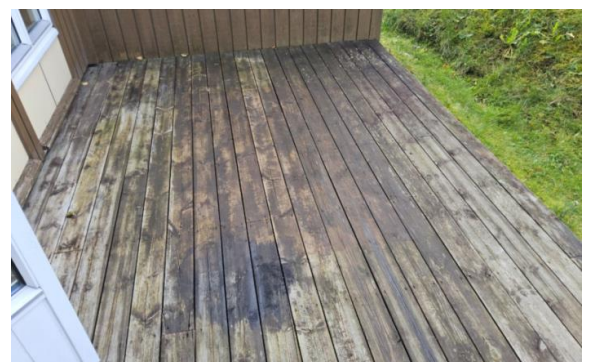
### ! TG 2 Terrasse

Det registreres værslitasje i terrassebordene.

Det kan ikke utelukkes lokal eller total utskifting av terrassen for å lukke avviket. Det er likevel ikke umiddelbart behov for dette.

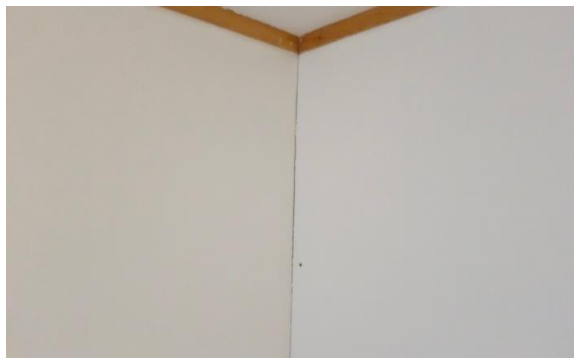
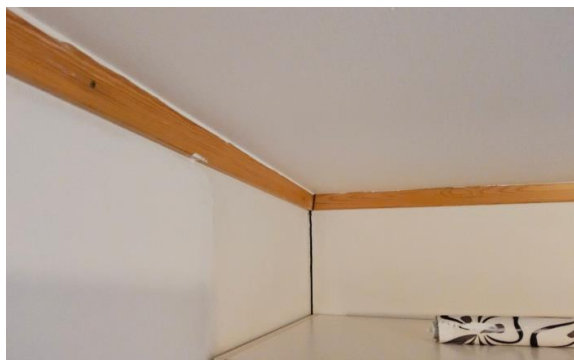
### ! TG 2 Overflater

Det registreres sprekker i hjørner på vegg på soverommet.

Det anbefales overflatebehandling.

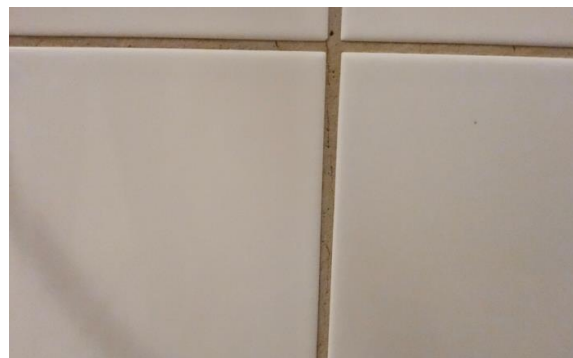
- Det er avvik:  
Det registreres enkelte partier på vegg i dusjsonen hvor det er riss i flisfuger. Det bemerkes at dette ikke er omfattende. Det registreres også svartsopp i elastisk fuge i dusjsonen.

- Tiltak:  
Elastisk fuge utsatt for svartsopp må skiftes. Det bør gjøres nærmere undersøkelser vedrørende riss i flisfuger.

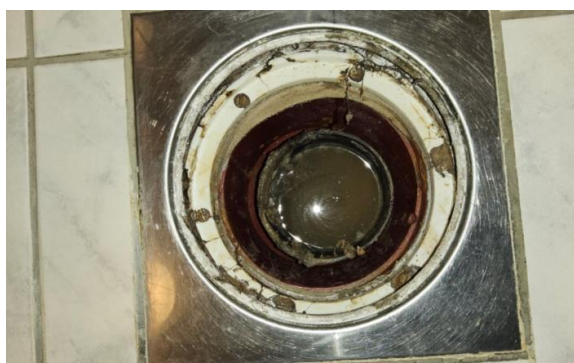
## ! TG 2 Overflater Gulv

- Det er mulighet for at det kan forekomme vannlekkasje på våtrommet hvor vann ikke vil gå til sluk.
- Det er påvist at høydeforskjell fra topp slukrist til gulv/synlig topp membran ved dørterskel er mindre enn 25 mm.
- Det er påvist sprekker i fliser.

Dusjskinnen er høyere enn dørterskel. Ved lekkasje utenfor dusjsonen kan lekkasjevann nå ut i tilstøtende rom før det når sluket.

Det bør etableres en åpning i dusjskinne slik at lekkasjevann kan nå sluket.

- Overvåk tilstanden jevnlig. For å få tilstandsgrad 0 eller 1 må tettesjiktet skiftes ut, men tidspunktet for når dette er nødvendig er vanskelig å si noe om.

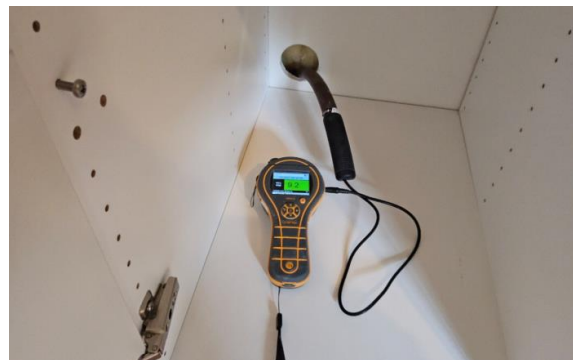
### TG 0 Tilliggende konstruksjoner våtrom

Hulltaking er foretatt uten å påvise unormale forhold. Hulltaking er foretatt i soverom. Fuktkvotemåling (vekt%) i konstruksjonen ble målt til 9.
