# Tilstandsrapport

Boligbygg med flere boenheter

Jevnakerveien 7 B, 3160 STOKKE

Befaringsdato: 25.04.2025

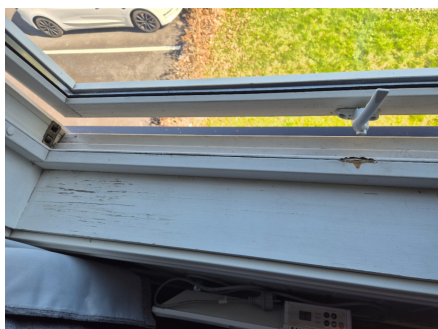
Det er skader i ramme og foring på soveromsvinduet.

Soveromsvindu har behov for vedlikehold.

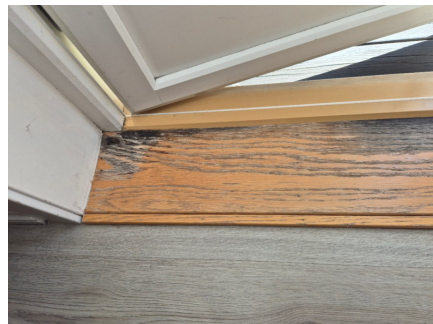
Det er registrert misfarging på terskelbord til balkongdør. Skaden antas å skyldes vanninntrekk som følge av eksponering for nedbør/kondens.

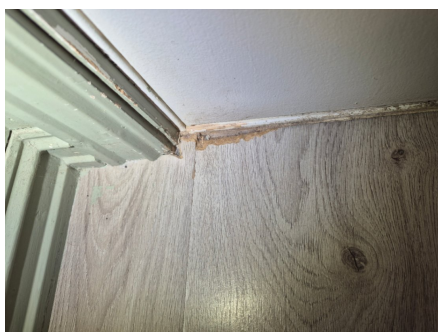
Laminatgulv har stedvis sveller i langskjøter og skade/sår.

Skade på laminatgulv mot inngangsdør.

Sår/skade på laminatgulv i gang.

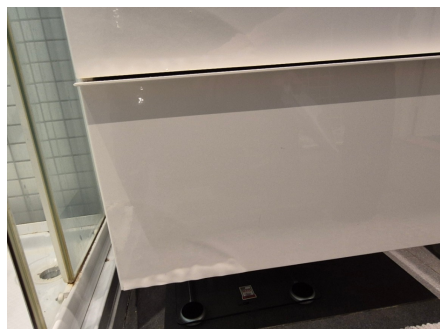
- Det er påvist skader på innredning.

Fuktsveller på skuffer til innredning.

- Lokal utbedring må utføres.

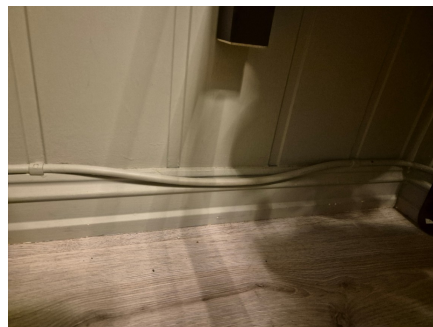
Ledning som ikke er tilstrekkelig festet i gang.

**Ja Ingen åpenbare feil eller skader ble registrert, men grunnet manglende dokumentasjon på elanlegget, bør hele det elektriske anlegget kontrolleres.**
