Enebolig  
Gråtrostvegen 2 B  
2032 Maura

#### Boligens tekniske tilstand:

Dato: 01/04/2025

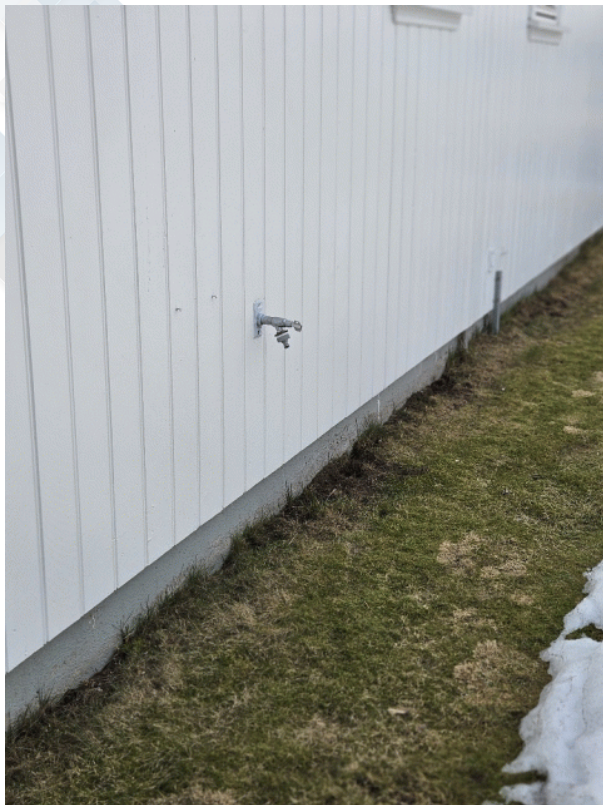
### TG 2 1.1 Byggegrunn, fundamenter, grunnmur, drenering og sikring mot vann og fuktighet

Det er påvist riss, sprekker eller skader på grunnmuren.

Grunnmuren fremstår i grei stand, men det er små riss og noe avskaling av maling. TG2

| TAKSTMANNENS VURDERING VED TG2: | |
|---|---|
| | Det er små riss og noe avskaling av maling. TG2<br>Grunnmuren har behov for vask og behandling i nær fremtid. |

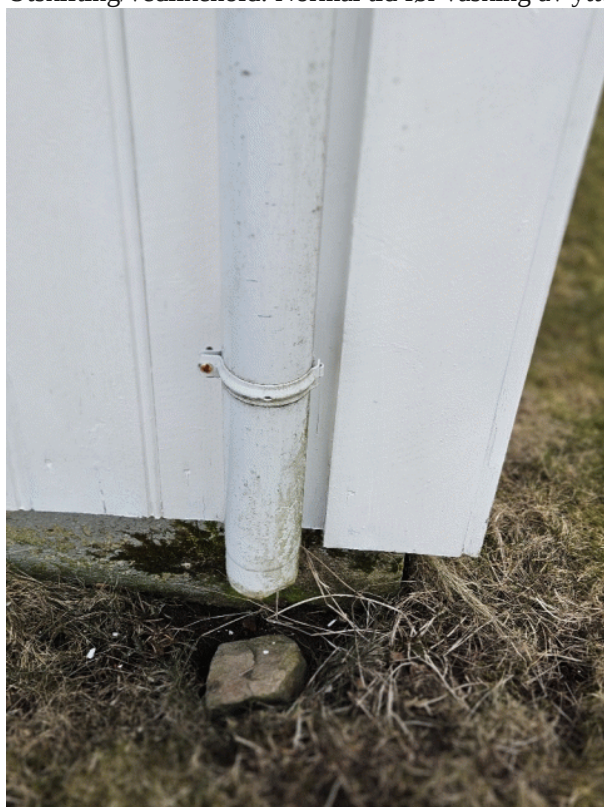
Det mangler utkast nedløp på baksiden av boligen, TG2 dette anbefales å få montert i nær fremtid for å unngå unødige fuktbelastninger på utvendig fuktsikring, grunnmur og drenering.

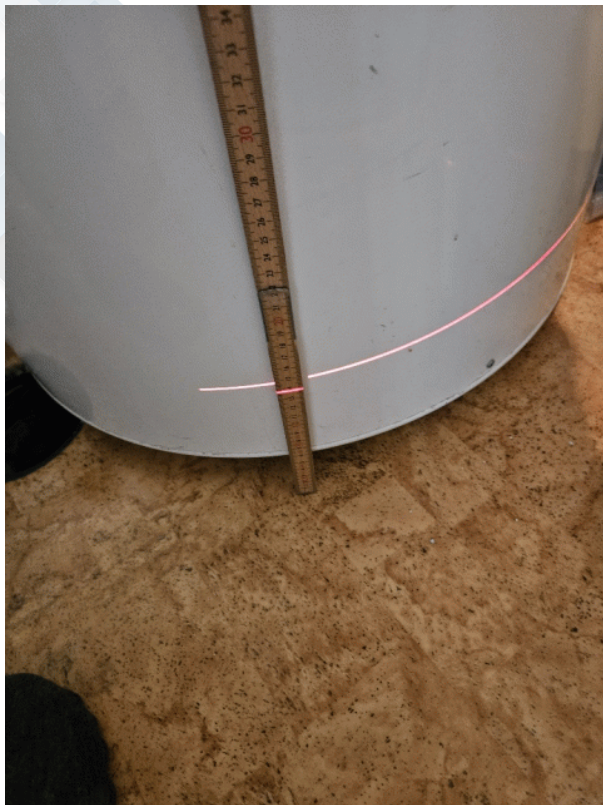
**TG 2** 7.1.3 Membran, tettesjiktet og sluk

Det ble ikke foretatt hull boring, da rør er utenpåliggende på vegg og føres igjennom baderomsvegg, ved en hull boring der kan det føre til skade på vannrør og tettesjikt. TGIU Ytterligere undersøkelser må gjøres.
