# Tilstandsrapport

Tomannsbolig

Thor Salvesens vei 3, 3770 KRAGERØ

Befaringsdato: 27.08.2025

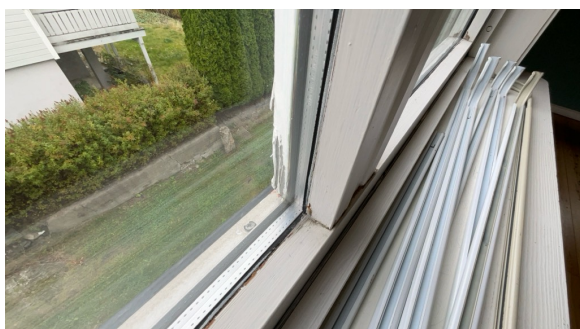
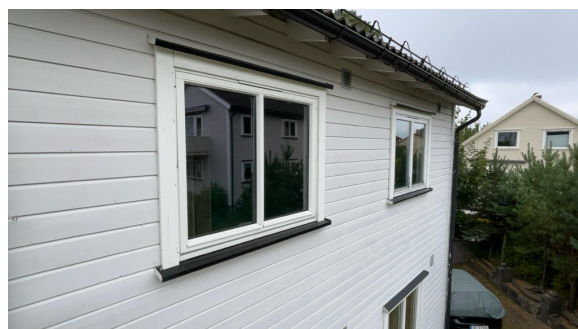
- Karmene i vinduer er slitte og det er sprekker i trevirket.

Utsnitt vinduer.

Det må beregnes vedlikehold og utbedringer av vinduer.

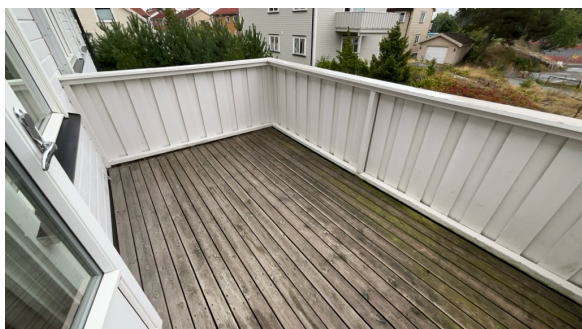
Utsnitt terrasse.

Det må beregnes vedlikehold og utbedringer.

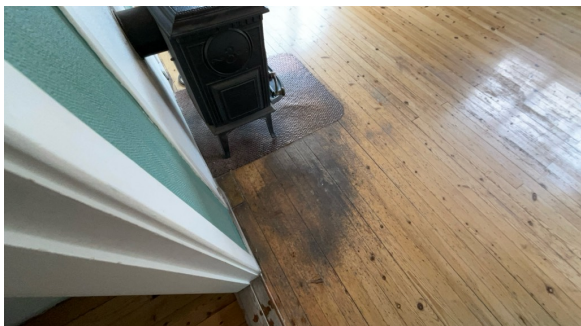
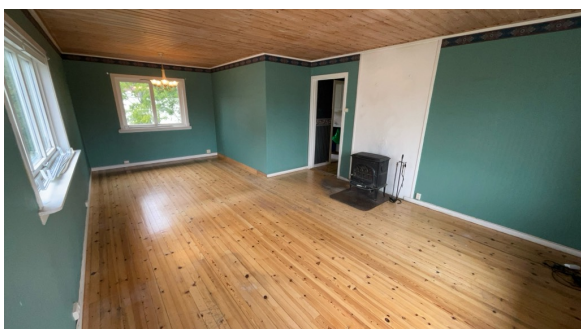
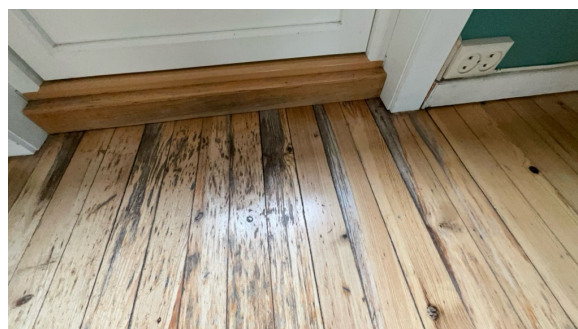
- Det er stedvis påvist synlige skader på overflater.
- Overflater har en del slitasjegrad utover det en kan forvente.

Det er registrert større skader på gulv, misfarge, slitasje og fuktskader ved terrassedør.

Det er registrert merker, slitasje og små skader på overflater.

Utsnitt overflater.

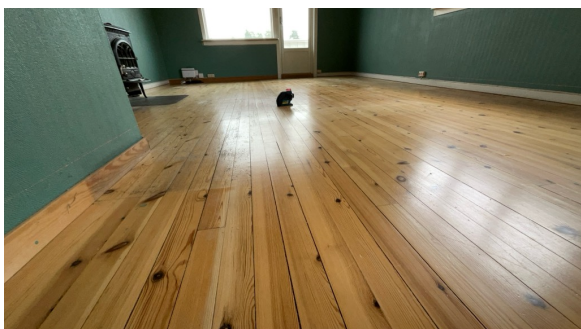
Høydeforskjeller kontrollert.

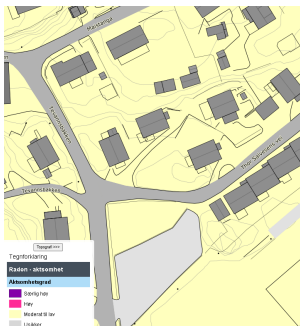
Radon aktsomhet.

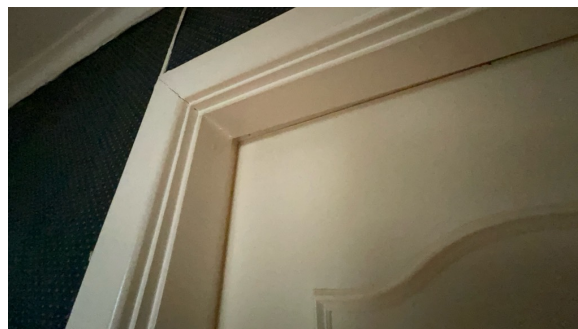
Det er registrert skader og merker på innerdører.

Utsnitt innerdører.

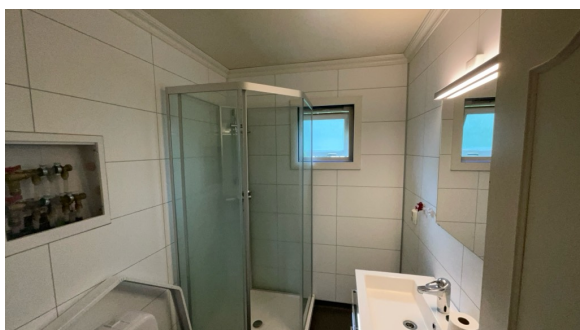
Utsnitt vegg og himling.

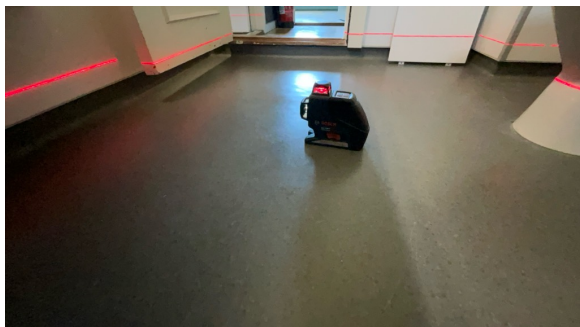
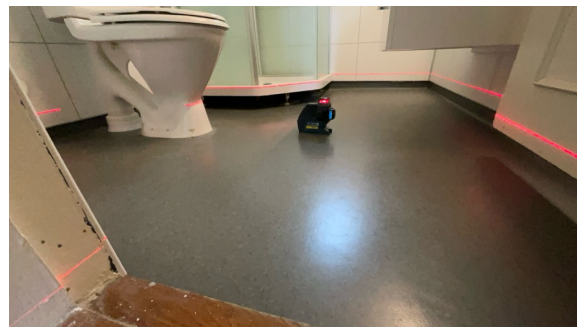
Det er registrert noe riper og skader på belegget mellom vask og vindu.

Avvik hemmer ikke bruken, da det ikke er registrert riss som har punktert belegget.  
Overvåk våtromsbelegget.

Utsnitt baderomsgulv.

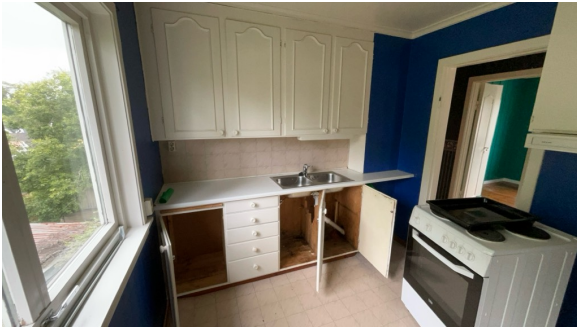
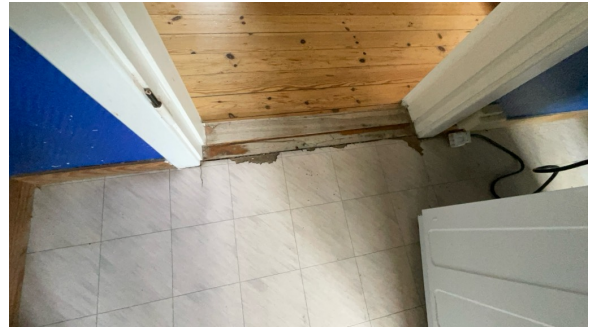
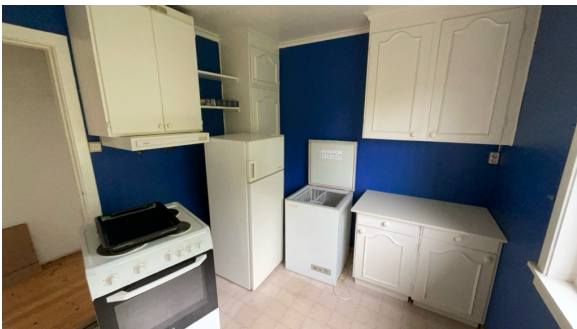
- Det er påvist skader på overflater/kjøkkeninnredning utover normal slitasjegrad.

Det er registrert merker og skader på innredning.  
Det er registrert skader på gulv på kjøkken.

Utsnitt kjøkken.

- Påviste skader må utbedres.
- Det må påregnes lokal utbedring/utskiftning.

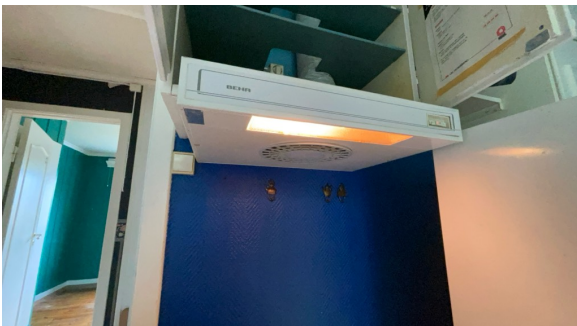
Avtrekk med forventet levetid oppbrukt og knapper med sprekker i plasten.

Avtrekk kjøkken.

Utskiftning av avtrekk nærmer seg.

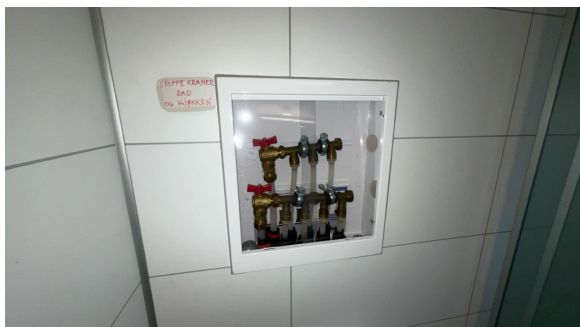
Rørskap.

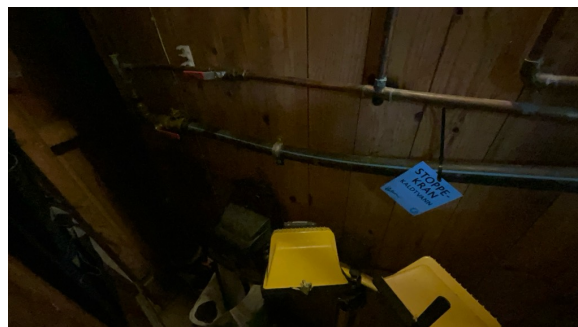
Stoppekrane i kjeller.
