# Tilstandsrapport

Boligbygg med flere boenheter

Vålaugsvegen 147 , 2032 MAURA

Befaringsdato: 22.04.2026

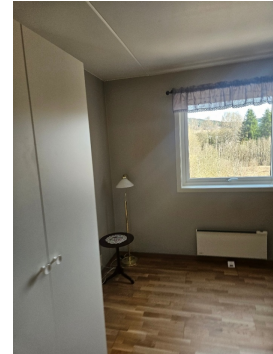
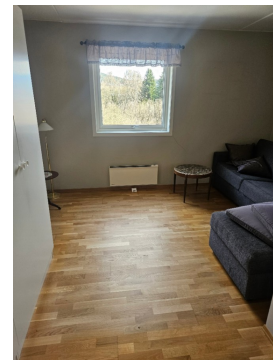
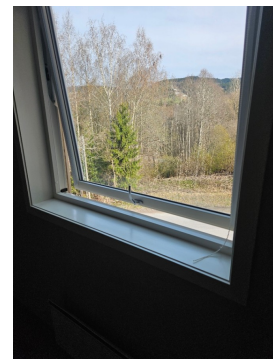
Risiko: Slitasjen kan gi risiko for redusert, tetthet rundt vinduene, skjulte skader, kvalitet og levetid på materialenes overflater.

Anbefalt tiltak: Det anbefales å vurdere vedlikehold eller utskifting, utført av en fagperson.

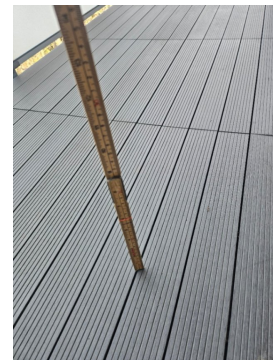
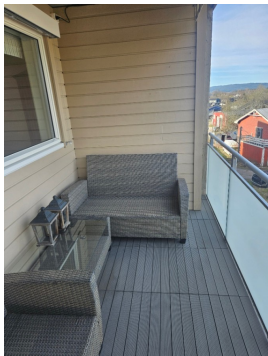
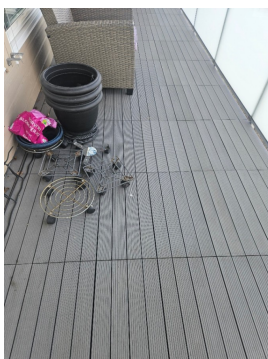
## TG 1 Balkonger, terrasser og rom under balkonger

Det anbefales å inspisere betongdekket når terrassebordene er tatt av.

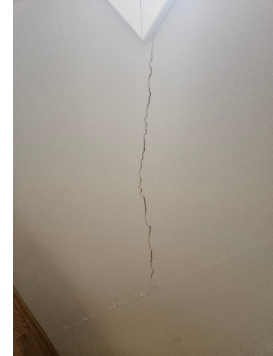
### TG 2 Overflater

Vegger, tak/himlinger og gulv vurderes å ha alder- og bruksslitasje, som fuktmerker i samtlige parkettskjøter, slitemerker på overflater, samt merker etter gamle veggfester og bilder.

Årsak 1: Slitasje og merker oppstår naturlig over tid på grunn av daglig bruk, fukt og belastning på materialene. Fuktmerker i parkettskjøter kan skyldes variasjoner i innklima eller bruk av mye vann under vasking mens merker etter veggfester og bilder er typisk for rom som har vært i bruk over flere år.

Det er en sprekke under vinduet på soverommet der vinduet subber mot karmen.

Årsak 2: Sprekken og at vinduet subber mot karmen kan skyldes setninger i bygningen, bevegelser i konstruksjonen eller at vinduet er feilmontert. Over tid kan slike bevegelser føre til at vinduet kommer ut av posisjon.

Risiko: Fuktmerker kan gi økt risiko for at det utvikle seg til større skader hvis de ikke utbedres, og slitemerker kan forverres med tiden og gi et dårligere estetisk inntrykk.

Risiko: Sprekken kan gi mulighet for trekk og redusert isolasjon, samt økt risiko for fuktinntrengning og videre skade på vinduskarmen. Vinduet kan bli vanskelig å åpne eller lukke.

Konsekvens: Hvis problemet ikke utbedres, kan det føre til større bygningsmessige skader, dårligere inneklime og behov for omfattende reparasjon eller utskifting av vinduet.

Anbefalt tiltak: Det anbefales å vurdere å utbedre fuktmerker og slitemerker, samt sparkle og male områder med merker etter veggfester, utført av en fagperson.

Anbefalt tiltak: Det anbefales å vurdere å få undersøkt og utbedret sprekken og justert vinduet, eventuelt vurdere utskifting hvis dette ikke lar seg reparere. Tiltak anbefales å utføres av fagperson for å sikre varig løsning.

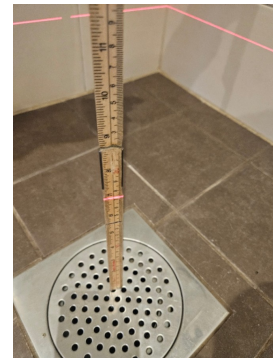
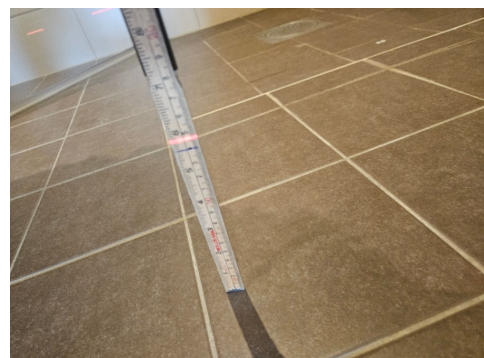
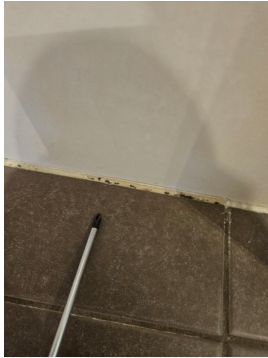
### TG 2 Overflater Gulv

Årsak 1: Svertesopp og kalkutslag oppstår gjerne som følge av høy fuktighet i dusjsonen og manglende ventilasjon over tid, samt regelmessig bruk av dusjen.

Risiko: Svertesopp kan spre seg og føre til misfarging av fuger og silikon, og kalkutslag kan svekke fugens kvalitet. Over tid kan dette gi økt risiko for fuktskader og redusert levetid på gulvflisene.

Risiko: Dette gir en økt risiko for svekkelse i materialenes overflate og tetthet.

Konsekvens: Forholdet kan medføre behov for utbedring eller utskifting. Anbefalt tiltak: Det anbefales å undersøke nærmere, utført av fagperson, for å avklare omfang og behov for eventuelt utbedring.

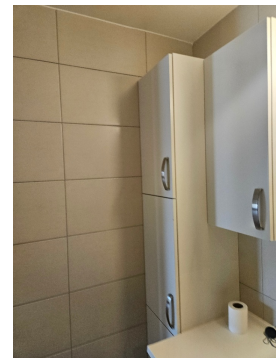
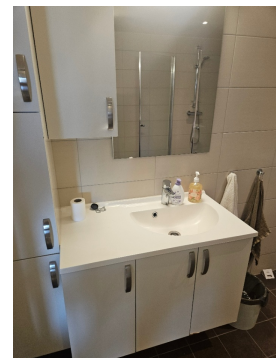
### ! TG 1 Sanitærutstyr og innredning

Risiko: Dette gir økt risiko for skjulte skade og andre relevante vedlikeholdsbehov.

Det gjøres oppmerksom på at det ved befaring ble avdekket fuktskader på fronten av servantskapet.

Anbefalt tiltak: Det anbefales å vurdere å gjennomføre ytterligere undersøkelser, utført av fagperson, for å avklare årsak og eventuelt behov for utbedring.

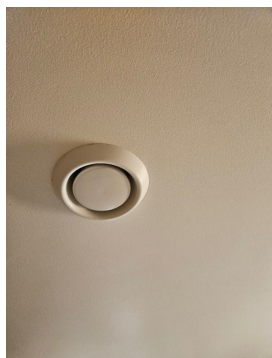
### ! TG 2 Ventilasjon

Risiko: Dårlig avtrekk kan føre til opphopning av fukt, økt risiko for mugg og dårlig inneluft. Det kan også redusere komforten og bidra til helseplager for beboere.

Konsekvens: Hvis problemet ikke utbedres, kan det oppstå varige skader på bygningsmaterialer, samt behov for kostbare reparasjoner. Over tid vil innemiljøet bli betydelig forringet.

Anbefalt tiltak: Det anbefales å vurdere å gjennomføre grundig rengjøring av kanaler og filter, samt service på ventilasjonsaggregatet. Regelmessig vedlikehold og oppfølging vil bidra til å sikre optimal funksjon og godt innemiljø.

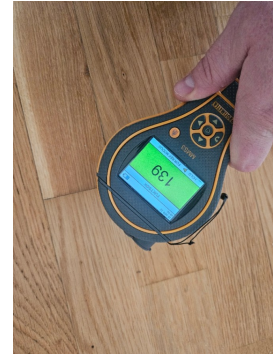
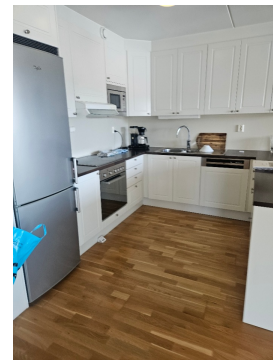
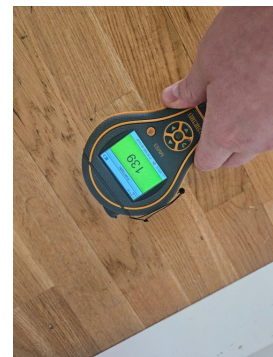
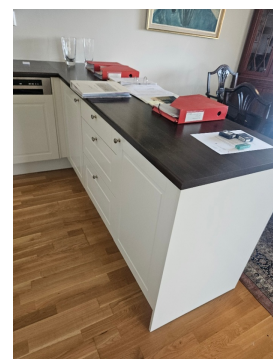
### ETASJE > STUE/KJØKKEN

Vegger, tak/himling og kjøkkeninnredningen vurderes å være i grei stand på befaringsdagen, men parkettgulvet har stedvis fuktmerker etter mye bruk av vann ved vasking.

Årsak 2: Fuktmerker på parkettgulvet skyldes hyppig bruk av vann ved rengjøring, noe som over tid kan trenge ned i treverket og gi synlige merker.

Risiko: Det kan gi økt risiko for ytterligere fuktskader, oppsprekking eller deformasjon av parketten dersom vannbruken ved vask ikke reduseres. Dette kan også føre til redusert levetid for gulvet.

Konsekvens: Ved vedvarende fuktpåvirkning kan gulvet bli misfarget og miste sin funksjon og estetiske verdi. Dette kan medføre økte vedlikeholdskostnader eller behov for utskifting.

Anbefalt tiltak: Det anbefales å vurdere å bruke minimalt med vann ved rengjøring av parkettgulv, samt å tørke opp eventuelt søl umiddelbart. Eventuelle fuktmerker anbefales å følges opp, og det kan vurderes å behandle gulvet med egnet overflatebehandling for å beskytte mot fremtidig fukt.

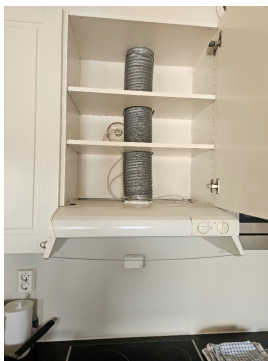
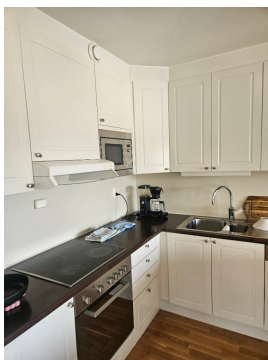
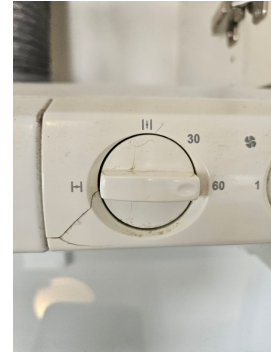
TC 2 Avtrekk

Ved inspeksjon av ventilasjonsanlegget ble det avdekket redusert avtrekk fra kjøkkenventilatoren, som har passert mer enn halvparten av sin forventede levetid, og det er en sprekke i bryteren på ventilatoren. Årsak: Redusert avtrekk skyldes sannsynligvis slitasje på ventilatoren grunnet alder og bruk, samt at sprekken i bryteren kan påvirke funksjonaliteten. Manglende vedlikehold og oppsamling av fett eller støv i ventilatoren kan også bidra til problemet.

Risiko: Redusert avtrekk kan føre til dårlig luftutskifting på kjøkkenet, økt fuktighet og matlukt, og kan over tid skape et miljø som fremmer mugg og bakterier. Sprekken i bryteren øker risikoen for funksjonssvikt og kan føre til at ventilatoren ikke lar seg skru av eller på ved behov.

Konsekvens: Hvis utbedring uteblir kan det oppstå permanent skade på ventilatoren, noe som kan kreve utskifting. I tillegg kan dårlig avtrekk påvirke inn klimaet negativt og føre til økte kostnader for reparasjon og vedlikehold.

Anbefalt tiltak: Det anbefales å vurderes å gjennomføre service og rengjøring av ventilatoren, samt å reparere eller skifte ut bryteren for å sikre trygg og effektiv bruk. Vurder utskifting av ventilatoren dersom ytelsen ikke bedres etter vedlikehold.
