# Tilstandsrapport

📍 Nimannsvegen 5, 5555 FØRDE I  
HORDALAND

# gnr. 121, bnr. 223

Oppdragsnr.: 20763-3088

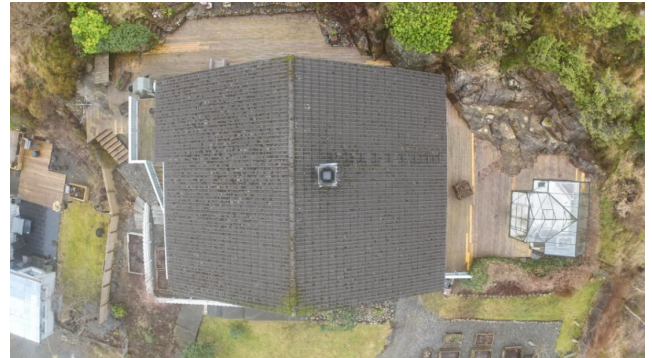
Tekkingen er besikket fra bakkeplan og ved lett bruk av drone uten å påvise vesentlige feil som manglende tekking eller større skader.

Bygningsdelen er av eldre dato, og behovet for vedlikehold eller tiltak kan ikke utelukkes. Det er derfor nødvendig å varsle om risikoen for skader på grunn av alderen og/eller manglende dokumentasjon. Som følge av dette anbefales nærmere undersøkelser.

- Overvåk tilstanden jevnlig. For å få tilstandsgrad 0 eller 1 må tekkingen skiftes ut, men tidspunktet for når dette er nødvendig er vanskelig å si noe om.

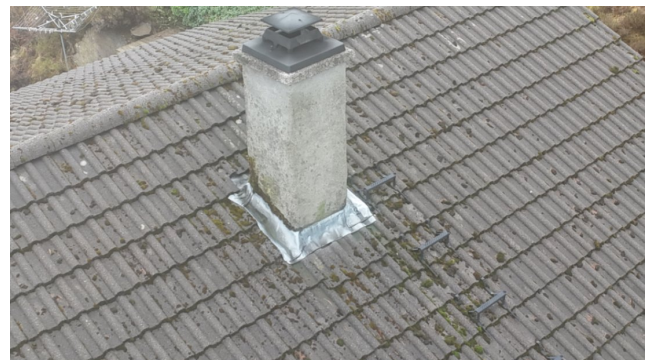
### Nedløp og beslag

Takrenner og nedløp av plast. Beslag av metall.

Dårlige eller gamle beslag kan føre til vannlekkasje, råte, muggvekst, frostskafer, svekket konstruksjon og økt energitap. Dette svekker byggets levetid og kan gi høye reparasjonskostnader.

Spesielt beslag rundt pipe må påaktes.

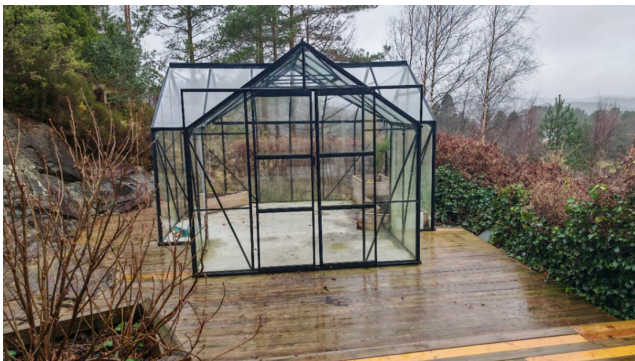
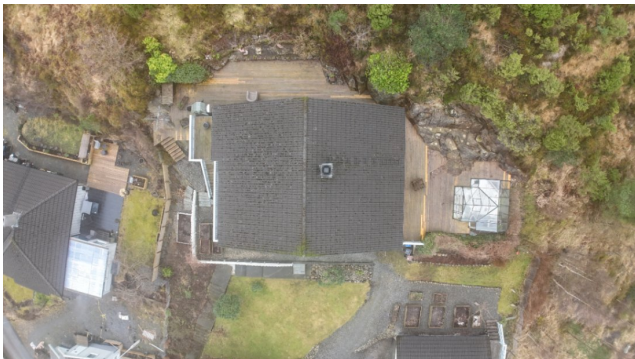
## Andre utvendige forhold

Andre utvendige forhold, inkl. drivhus er ikke vurdert. Eier opplyser at terrenget siger litt i nedkant ved garasjen.

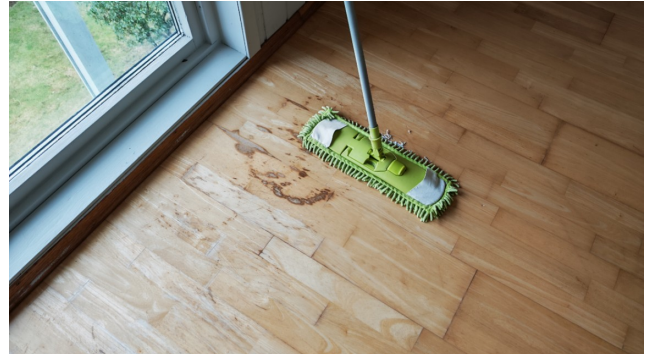
Fuktmerke i parkett.

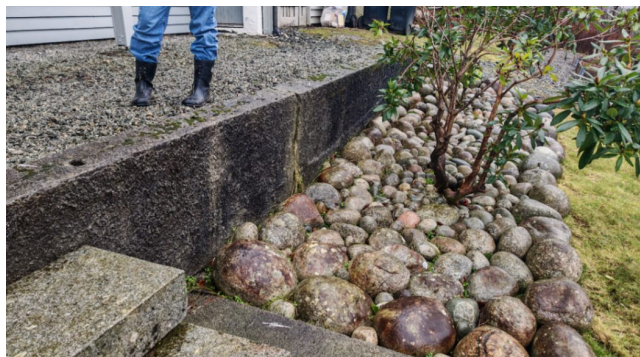
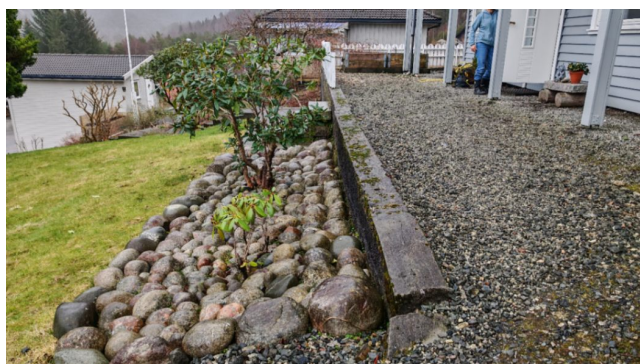
## ! TG 2 Terrengforhold

Boligen ligger i en skråning som medfører økt fuktbelastning på baksiden og drenering og fuksikring er essensielt

Svak eller manglende bortledning av overvann fra bolig kan medføre økt risiko for at overvann gjør skade på byggverk.
