# Hestehovvegen 11 4104 JØRPELAND

## Tilstandsrapport Eierskifte

Boligtype: Enebolig

Byggeår: 1959

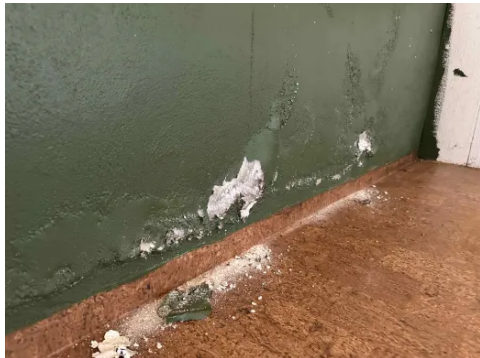
### 6.1 Drenering

Grunnmursplast som bidrar til å beskytte mot fukt, ble først vanlig brukt på 1970-tallet. Siden bygningen er eldre, er ikke dette etablert.

Det er mest sannsynlig ikke dreneringen / fuktsikring rundt huset. Den har evt. nådd en alder som gjør tettheten usikker i tiden som kommer. Normal brukstid for en drenering anslås til å være ca 30 år.

Det registreres salt / kalkutslag på innvendig grunnmursflater som indikerer fukttransport gjennom grunnmuren.

Drenering må skiftes og fall på terreng rundt boligen bør tilordnes slik at overflatevann renner bort fra boligen.

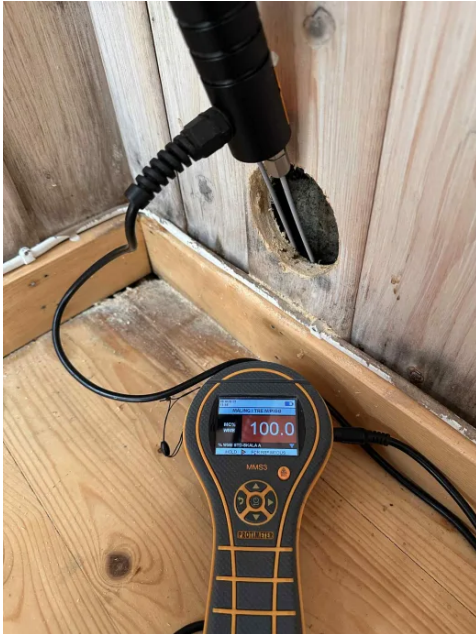
## 6.3 Rom under terreng

Det er synlige fuktskader i overflater og ved fuktmåling i treverk i forbindelse med hulltaking, måles et fuktinnhold som er over faregrensen for utvikling av skader.

Alt av organiske materialer mot murflater bør fjernes. Eventuell ny oppbygging kan vurderes etter utbedring av drenering.

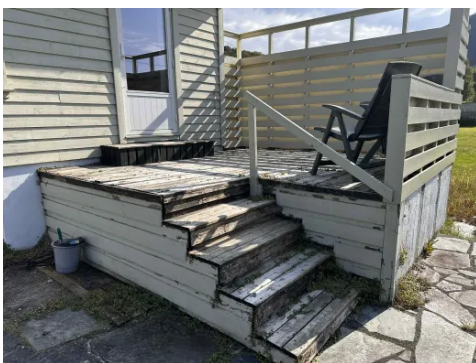
## 6.4 Balkong, terrasse, platting

Det registreres stedvis løse terrassebord, manglende rekkverk, slitte overflater i terrassebord og rekkverk.

Anbefaler å bytte terrassebord og etablere rekkverk på balkong mot Sørvest.

Overflatebehandling slitte overflater på balkong mot Vest.

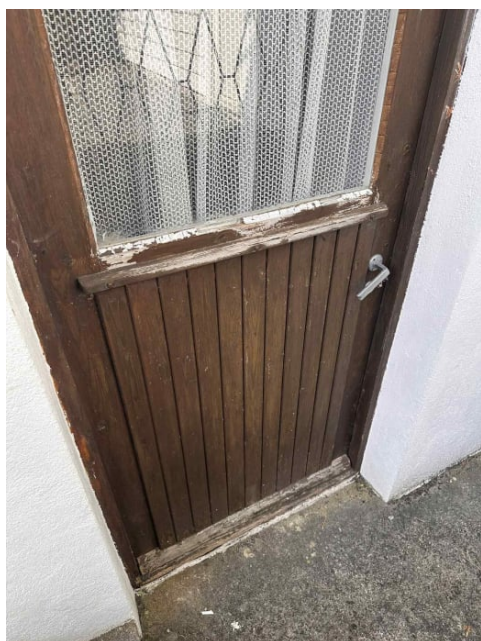
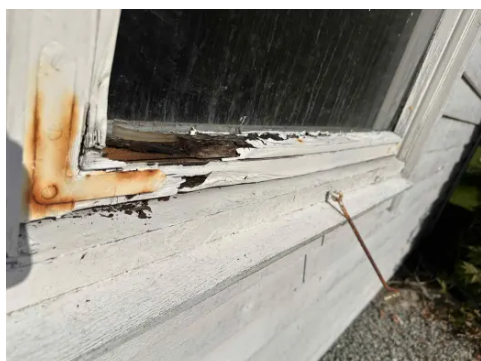
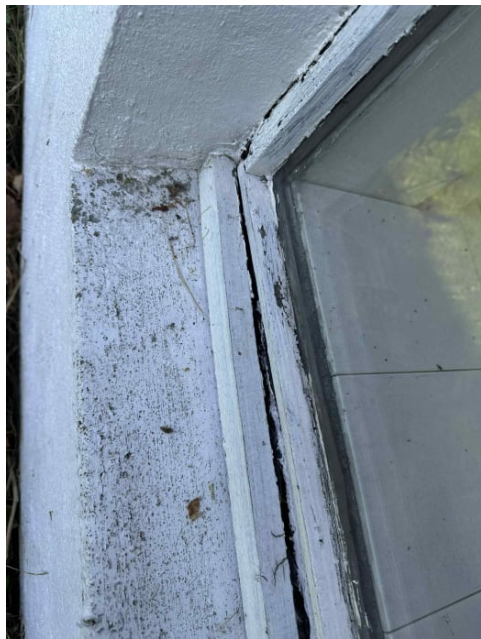
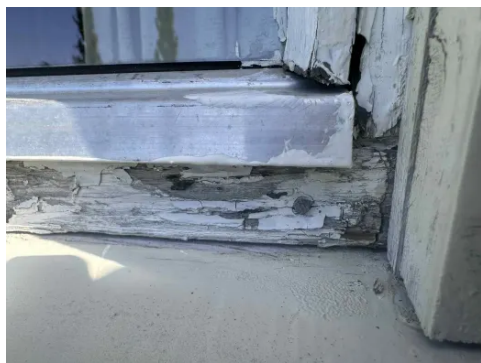
## 6.5 Vinduer og dører

Det registreres punktert glass i garasje, stedvis råteskader i karmen, værslitte karmen / dører, tegn etter innvendig kondens, balkongdør ut fra soverom er ikke tett, vindu på kaldloft mot Øst går ikke å lukke.

Anbefaler å bytte vinduer / dører som ikke er byttet de seneste årene.

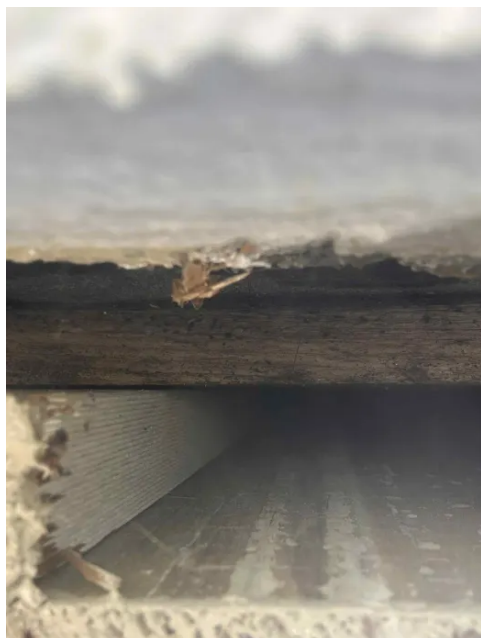
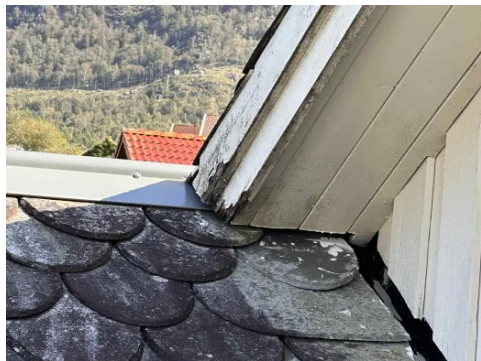
## 6.6 Yttervegger

Det registreres stedvis svertesopp, råteskader, sprekker, slitte overflater i trekledning og avskalling av grunnmursflater.

Manglende dryppkant på deler av stående kledning, ikke synlig bruk av musetetting og stedvis lite lufting mellom kledning og veggkonstruksjon.

Anbefaler å bytte kledning med råteskader / sprekker, vaske bort svertesopp og overflatebehandle slitte overflater.

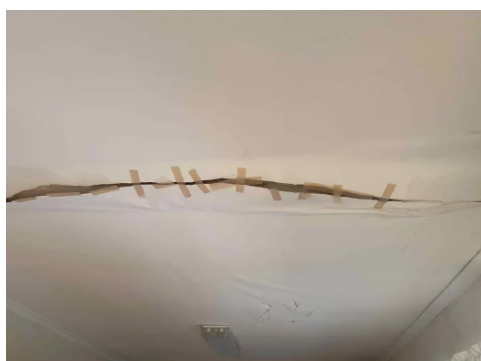
## 6.10 Taktekking

Eier opplyser om at det var lekkasje i taket i 2024, skiftestein ble lagt på plass av byggefirma.

Anbefaler ytterligere undersøkelser etter lekkasje i tak, ny tekking må påberegnes pga. alder og tidligere lekkasje.

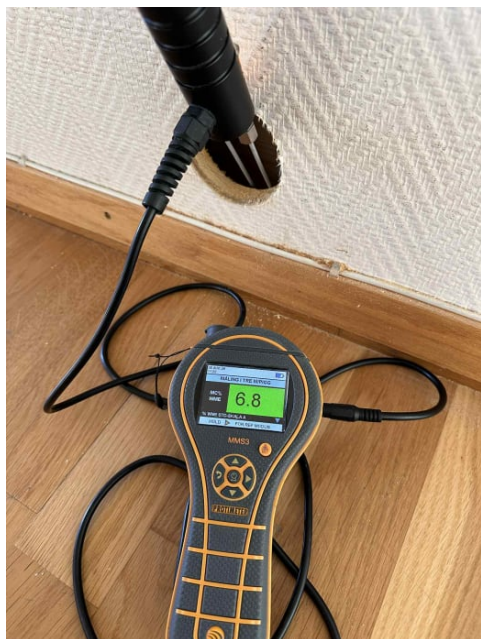
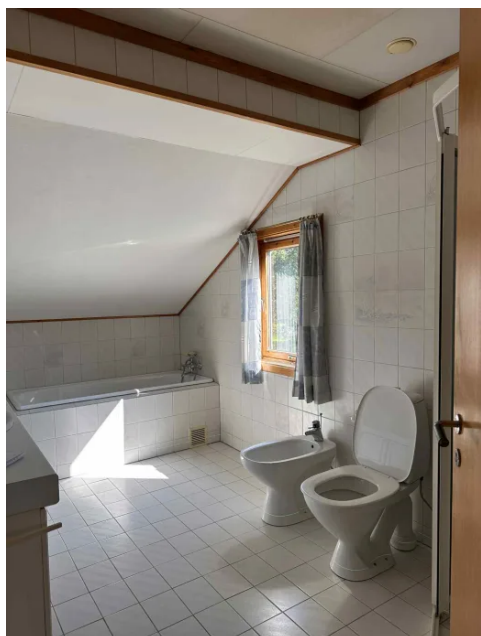
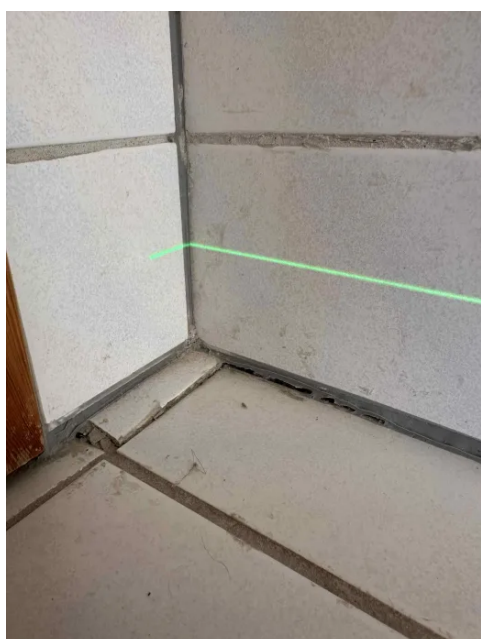
Det er behov for totalrenovering av våtrommet!

TG-3 pga. 10 mm. motfall, målt fra dusjhjørne til dør. terskel til dusjhjørne er 20 mm. høyere enn dørterskel som lager hindring til sluk. sprekker i fuger, dør tar i gulv, tettesjikt ikke synlig i sluk, gammel slukløsning, manglende mekanisk avtrekk og fuktmerker i tak.

Anbefaler å renovere bad med ny slukløsning, tilstrekkelig fall til sluk, nytt tettesjikt i våtsoner, mekanisk avtrekk, nye overflater og nye baderomsmøbler.
