Hestehovvegen 11, 4104 JØRPELAND

**Eldre enebolig (renoveringsobjekt)  
med garasje og stor opparbeidet  
og skjermet hage, sentralt på  
Jørpeland!**

Tilstandsrapport

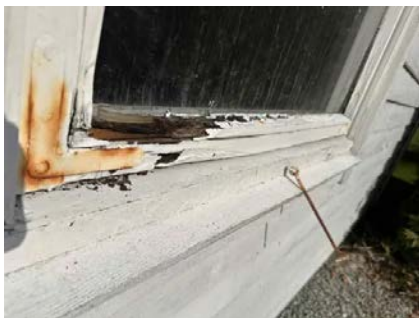
| Er det påvist værslitte karmen, fuktskader eller råteskader? | Ja |
| Er det ved stikkprøver registrert avvik ved åpne/lukkemekanismen? | Ja |
| Er det påvist avvik ved utvendig tetting som beslag, vannbord, og omramming? | Ja |

| Det registreres punktert glass i garasje, stedvis råteskader i karmen, værslitte karmen / dører, tegn etter innvendig kondens, balkongdør ut fra soverom er ikke tett, vindu på kaldloft mot Øst går ikke å lukke. | |

| Anbefaler å bytte vinduer / dører som ikke er byttet de seneste årene. | |

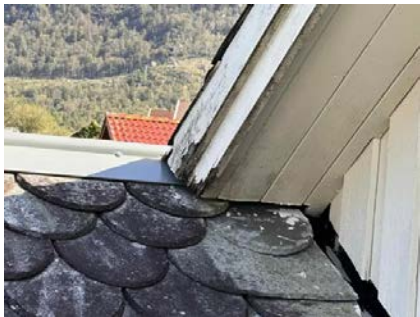
Det registreres stedvis svertesopp, råteskader, sprekker, slitte overflater i trekledning og avskalling av grunnmursflater.

Manglende dryppkant på deler av stående kledning, ikke synlig bruk av musetetting og stedvis lite lufting mellom kledning og veggkonstruksjon.

Anbefaler å bytte kledning med råteskader / sprekker, vaske bort svertesopp og overflatebehandle slitte overflater.
