# Tilstandsrapport

Boligbygg med flere boenheter

Bergensveien 2 E, 0963 OSLO

Befaringsdato: 11.12.2024

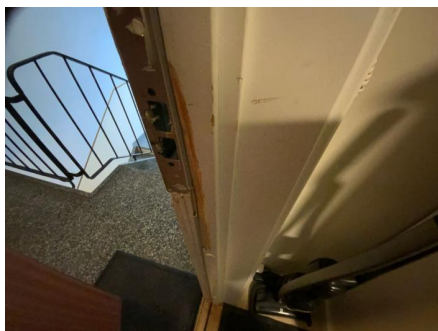
### TG 2 Dører

- Karmene i dører er værslitte utvendig og det er sprekker i treverket.

Det er skade på, dørkarm ved låsekasse.

- Det må påregnes noe vedlikehold og at enkelte dører må skiftes ut.

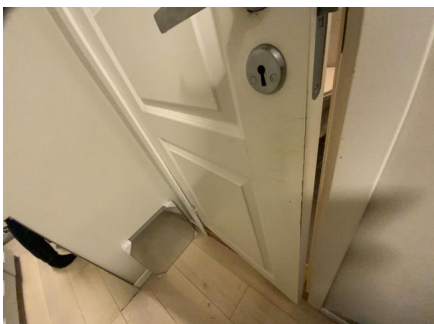
### TG 2 Innvendige dører

- Det er avvik:

Skifte dørblad. Justere/feste låsekasser.

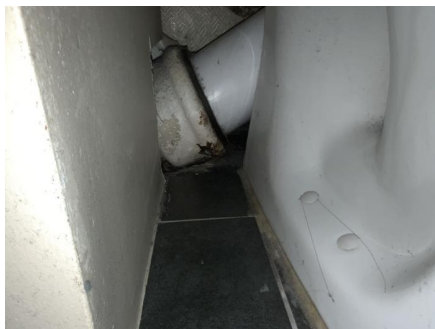
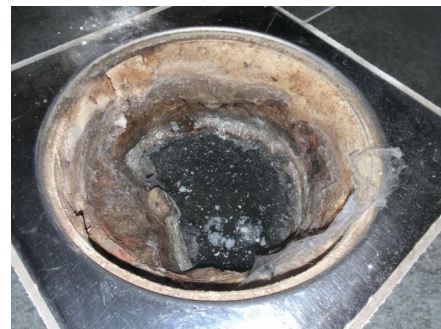
- Det er påvist at høydeforskjell fra topp slukrist til gulv/synlig topp membran ved dørterskel er mindre enn 25 mm.
- Det er påvist at noen fliser har bom (hulrom under).
- Det er påvist avvik i fallforhold til sluk i forhold til krav i forskrift på byggetidspunktet.

- Det er påvist mangelfull/feil utførelse rundt rørgjennomføringer e.l. som gir fare for fukt i konstruksjonen i våtsone.

- Det må foretas utbedring for å unngå fuktskader i konstruksjonen.
- Sluket må sjekkes og rengjøres jevnlig.

Det er avgjørende for at det dusjes i kabinett på dette badet for å unngå fuktskader og lekkasjer. Sluket må rengjøres jevnlig slik at dette ikke tetter seg og lekkasje kan oppstå.

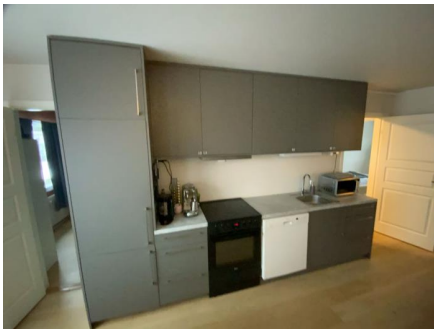
Det er ikke etablert ventiler for kjøleskap. Blandebatteri er løst (stålkummen er myk og trolig ikke tilpasset for montering av blandebatteri). Blandebatteriet er noe skadet (håndtaket er ikke korrekt montert/plassert). Front over komfyr mangler håndtak funksjon. Noen sår/bruksmerker.

Etablere ventil nede og oppe i innredningen slik at kjøleskap får mindre levetid.
