# Tilstandsrapport

Enebolig

Nedre Såtehov 24, 3864 RAULAND

Befaringsdato: 07.03.2025

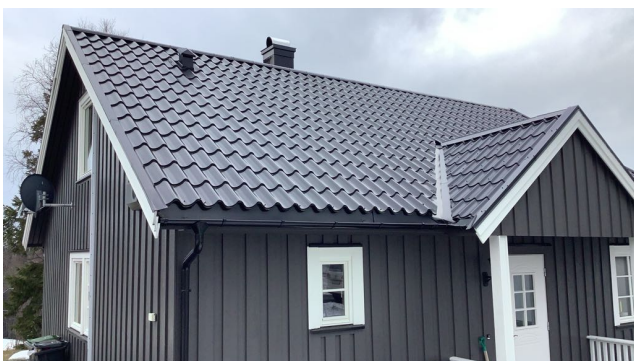
### ! TG 3 Nedløp og beslag

- Det er ikke tilfredsstillende bortledning av vann fra taknedløp ved grunnmur.
- Det er påvist avvik i beslagløsninger.
- Det mangler snøfangere på hele eller deler av taket, noe som var krav på byggemeldingstidspunktet.

Det er registrert deformasjoner i nedløp som skyldes frostspreng

- Det må monteres snøfangere for å oppfylle byggeårets krav.
- Det bør lages system for bortledning av vann fra taknedløp ved grunnmur.
- Avvik i beslagløsninger må utbedres.

Nedløp må heves og gis fritt utløp.

**Kostnadsestimat: 50 000 - 100 000**

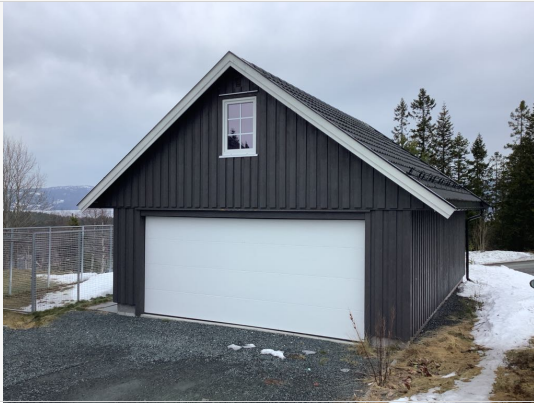
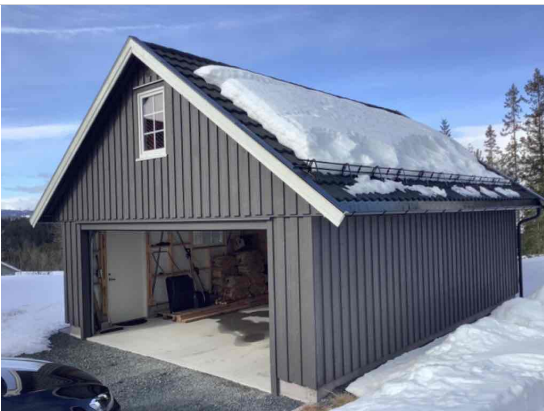
## Garasje

Det er registret avvik i planhet på garasjegulv, her med motfall. Dette gir utslag i at vann blir liggende på gulvet og renner innover.

Dette påvirker også boden da denne har treverk rett ned på betonggulv. Råteskader kan oppstå.

Betonggulvet har registret sprekk som ofte oppstår, når man ikke ikke lager svinnfuger.

Inngangsdør har svelleskader og går svakt i karm. Bør skiftes.

Det er observert skade på snøfanger.
