# Tilstandsrapport

Boligbygg med flere boenheter

Gamlegrendåsveien 13 H0101, 3610  
KONGSBERG

Befaringsdato: 12.12.2025

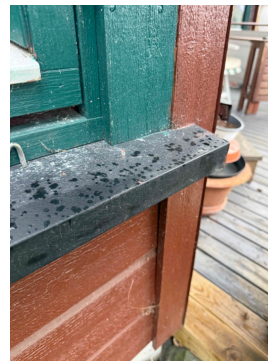
- Det er påvist avvik rundt innsettsdetaljer.

Bildet viser utvendig omramming uten klaring til vannbrettbeslag.

Det bør etableres tilstrekkelig klaring mellom utvendig omramming og vannbrett for å hindre fuktopptrekk i omrammingen. Manglende klaring øker risikoen for fuktskader og redusert levetid på vinduene.

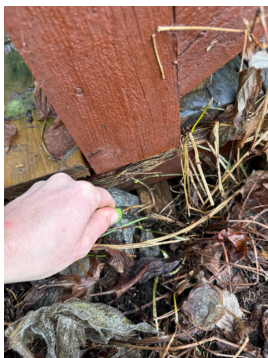
- Rekkverket er for lavt i forhold til dagens krav til rekkverkshøyder.
- Det er avvik:

Bildet viser terrasse i kontakt med terreng.

Treverk som er i kontakt med terreng bør utbedres eller beskyttes for å hindre fuktopptak og skader.  
Konsekvensen av manglende tiltak er økt risiko for råte, redusert levetid og behov for kostbare reparasjoner.

Værslitt og opsprukket trevirke/trepaneler bør vedlikeholdes eller skiftes ut for å forhindre ytterligere forringelse og sikre konstruksjonens holdbarhet.

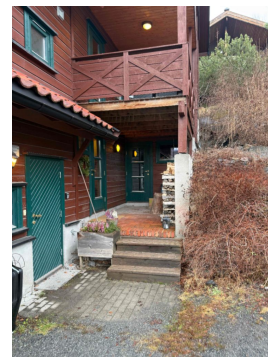
## ! TG 3 Utvendige trapper

Bildet viser trapp med manglende rekkverk til inngangspartiet.

Rekkverk må monteres for å utbedre avviket og redusere risikoen for fallulykker ved bruk av trappen. Manglende rekkverk medfører økt fare for personskade.  
Eventuelle tiltak må avklares med seksjonseierne før gjennomføring.

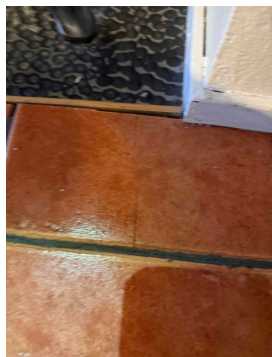
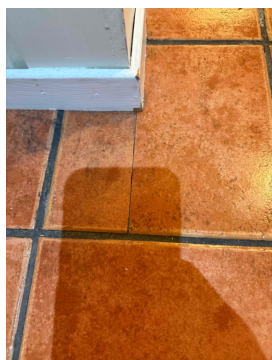
Det er observert noen fliser med sprekker, stedvis manglende flisfuger, samt fliser med bom og løse fliser.

Bildet viser gulvflis med sprekk.

Tiltak bør iverksettes for å utbedre sprukne fliser, erstatte manglende fuger og sikre løse fliser.  
Dersom dette ikke utbedres, kan det føre til ytterligere skade på gulvet og økte vedlikeholdskostnader.

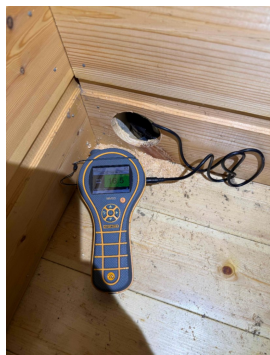
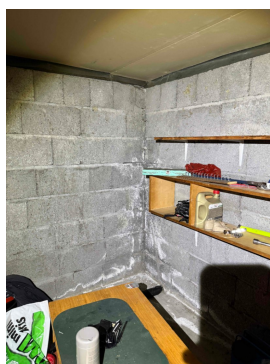
- Det er gjennom hulltaking påvist høyt fuktnivå inne i trekonstruksjonen i hulltakingen, men ikke påvist fuktskader i dette området. Høy luftfuktighet kan over tid føre til muggvekst eller sverting av materialer. Samtidig kan materialer og konstruksjoner bli ødelagt.

Bildet viser saltutslag på lettklinkerblokken i det høyre hjørnet av boden.

- Det påviste fuktnivå gir grunn til å overvåke konstruksjonen jevnlig for å se utvikling over tid, og eventuelt foreta tiltak for å unngå fuktskader.

Det bør undersøkes nærmere om takrennenedløpet på utsiden bidrar til fuktproblematikken, og eventuelle utbedringer bør gjennomføres for å hindre videre fuktinntrengning.

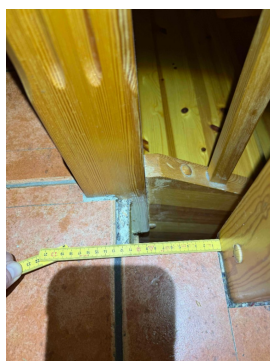
## ! TG 2 Innvendige trapper

Bildet viser åpning i rekkverk utenfor leiligheten.

Åpningene i rekkverket bør reduseres slik at de tilfredsstiller dagens forskriftskrav, for å redusere risikoen for at barn kan falle gjennom eller sette seg fast. Store åpninger utgjør en sikkerhetsrisiko, spesielt for små barn.

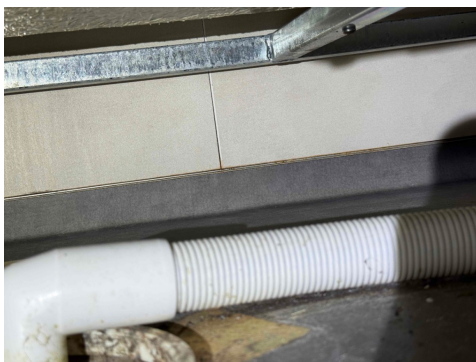
- Det er vindu/dør med ikke fuktbestandige materialer i våtsonen (ved vask, dusj, badekar, osv.), løsningen eller byggematerialet er uegnet.
- Våtromsplater er ikke montert fagmessig.

Bildet viser manglende fuge mellom baderomsplate og bunnlist, samt glippe mellom baderomsplatene.

Manglende fugging mellom bunnlist og baderomsplater, samt usikkerhet om tetting i plateskjøtene, bør utbedres for å hindre at fukt trenger inn i konstruksjonen.

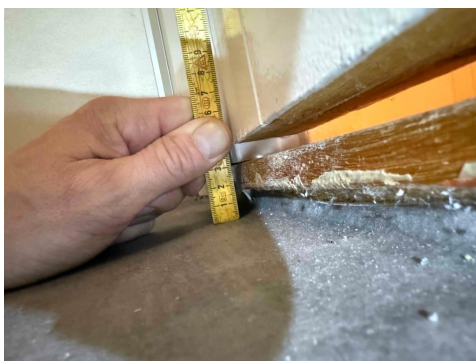
Det er påvist avvik på oppkant av gulvbelegg ved døråpning.

Bildet viser oppkant på belegget foran døråpning mindre enn 15mm

Det bør etableres korrekt oppkant på gulvbelegget ved døråpningen for å sikre tilstrekkelig tetting mot fukt. Manglende oppkant kan medføre økt risiko for vanninntrengning til tilstøtende konstruksjoner ved eventuell lekkasje.

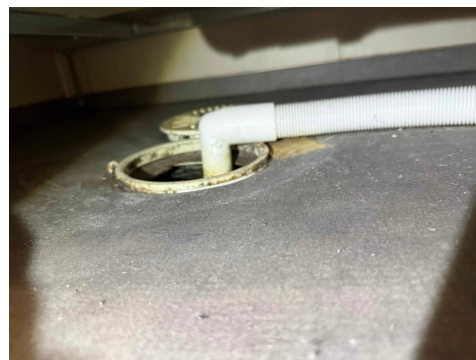
Konsekvensen av manglende klemring er økt risiko for at vann kan trenge ned mellom belegget og sluket, spesielt dersom sluket går tett. Dette kan føre til lekkasje og fuktskader i underliggende og omkringliggende konstruksjoner over tid.

Bildet viser sluk og gulvbelegg hvor klemringen kun er lagt oppå.

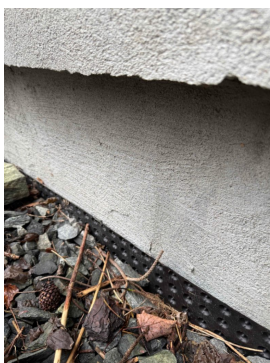
### ! TG 2 Fuktsikring og drenering

Manglende toppliste og feil plassering av grunnmursplast kan føre til økt risiko for fuktinntrengning i grunnmuren, noe som kan gi skader på konstruksjonen over tid.

Bildet viser grunnmurplast med manglende toppliste.

Eventuelle tiltak må avklares med seksjonseierne før gjennomføring.
