# Tilstandsrapport

📍 Erling Skjalgssons gate 45, 5523  
HAUGESUND

# gnr. 28, bnr. 789, snr. 2

Rapportdato: 05.06.2025

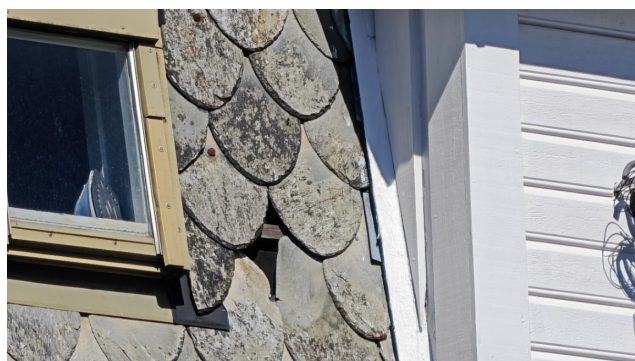
Boder i kjeller bærer preg av alder.

Det fuktmerker på vegg i boder.

Det er observert manglende skifer. Skifer som ligger gjennom takrenne o.l.

- For å lukke avviket ihht NS 3600.2018 må det utarbeides en Tilstandsanalyserapport/vedlikeholdsplan for fellesdeler i bygget. Da dette er opp til borettslag/sameie å rekvirere er kostnadsestimat ikke satt.

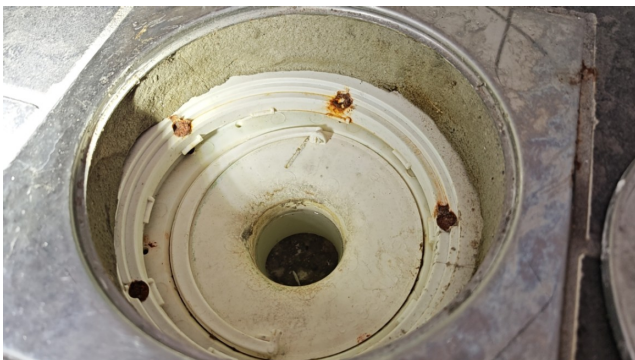
- Det er påvist mangelfull/feil utførelse rundt rørgjennomføringer e.l. som gir fare for fukt i konstruksjonen i våtsone.
- Mer enn halvparten av forventet brukstid er passert på membranløsningen.
- Det kan ikke konstateres synlig bruk av membran/tettesjikt på våtrommet.

Klemring festet til sluk med skruer som ruster. Skruer er ikke festet i tiltenkt hull.

Mansjett/membran kan ikke påvises i sluk.

Det er svak tettet gjennomføring av avløpsrør fra vask og igjennom vegg.

- Uten membran/tettesjikt er det høy risiko for at vann trenger gjennom konstruksjonene og kan medføre fuktskader.
- Løsningen/utførelsen rundt rørgjennomføringer gir fare for fukt inn i konstruksjoner.
- Det må foretas lokale tiltak for å utbedre utettheter på våtrommet.
- Det er viktig å merke seg at levetiden til en membran varierer basert på kvalitet, installasjon og bruk. Eldre membraner kan bli sprø og sprekke opp, noe som fører til at de mister sin vanntettende funksjon. Dette kan resultere i vannlekkasjer gjennom vegger og gulv og fuktskader.
