Tilstandsrapport

📍 Tostrups gate 24, 0264 OSLO

Befaringsdato: 21.03.2024

Boligbygg med flere boenheter - Byggeår: 1900

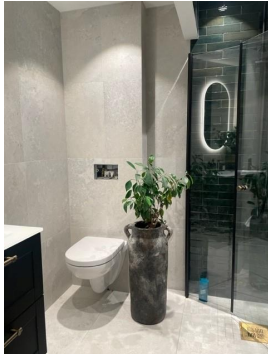
3 ETASJE > BAD

Fliselagt nytt bad med dusj, veggmontert wc, servant og elektrisk håndkletørker. Eier opplyser at det foreligger full dokumentasjon på oppbygging av rommet med membraner, røropplegg, el-arbeider m.m.

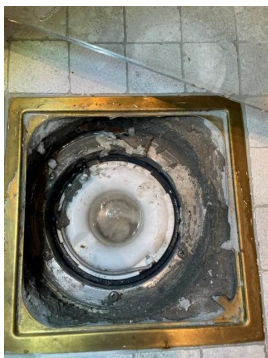
3 ETASJE > BAD

Det er nedsenket dusjsone, regnfallsdusj, innredning med malte fronter og speil med lys.

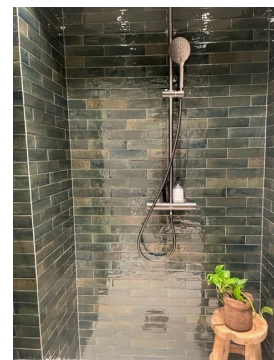
3 ETASJE > BAD 2

Fliselagt nytt bad med dusj, veggmontert wc, servant og elektrisk håndkletørker. Eier opplyser at det foreligger full dokumentasjon på oppbygging av rommet med membraner, røropplegg, el-arbeider m.m.

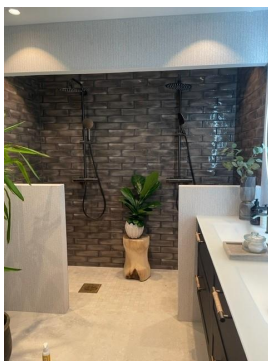
3 ETASJE > BAD 3

Fliselagt gulv med varmekabler.

- Det er påvist avvik i fallforhold til sluk i forhold til krav i forskrift på byggetidspunktet.

Det er ikke tilstrekkelig fall til sluk i dusjsone.

- Det må foretas utbedring av fallforhold.

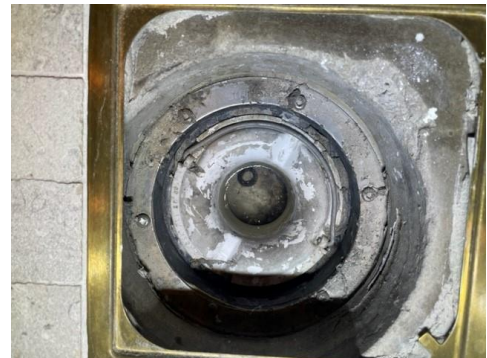
3 ETASJE > BAD 3

Det er montert 2 regnfallsdusjer, nedsenket dusjsone, innredning med malte fronter og speil med lys i rommet.

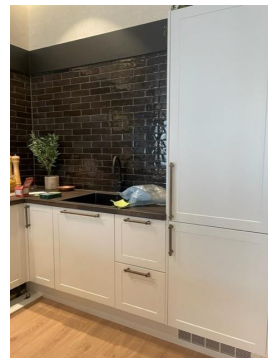
3 ETASJE > STUE/KJØKKEN

TG 2 Avtrekk
