# Tilstandsrapport

📍 Tostrups gate 24, 0264 OSLO

# gnr. 212, bnr. 899, snr. 6

Befaringsdato: 21.03.2024

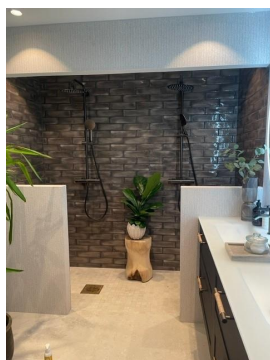
## 3 ETASJE > BAD 3

### ! TG 2 Overflater Gulv

Fliselagt gulv med varmekabler.

- Det er påvist avvik i fallforhold til sluk i forhold til krav i forskrift på byggetidspunktet.

Det er ikke tilstrekkelig fall til sluk i dusjsone. Eier opplyser om at dette vil bli utbedret før et eierskifte.

- Det må foretas utbedring av fallforhold.

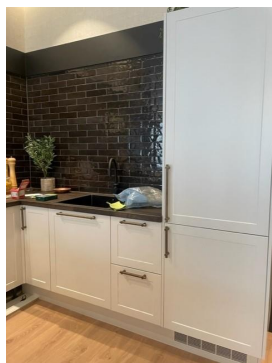
## 3 ETASJE > STUE/KJØKKEN

### TG 2 Avtrekk
