# Tilstandsrapport

Fritidsbolig

Sjøhaugvegen 3, 7970 KOLVEREID

Befaringsdato: 22.08.2025

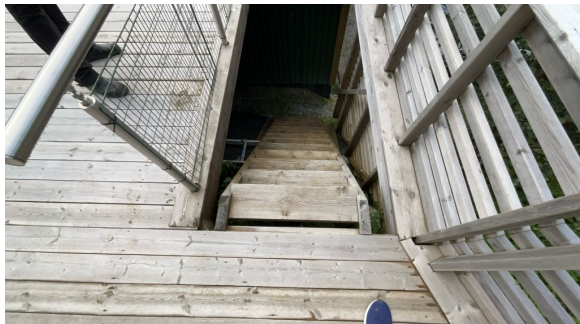
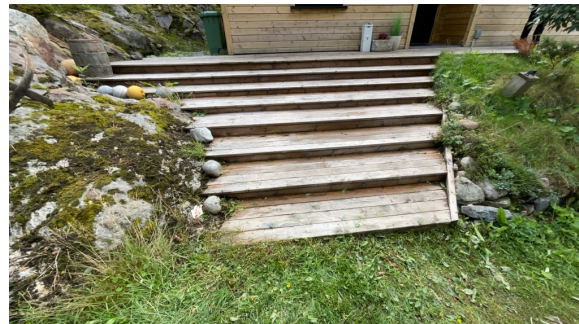
## TG 3 Utvendige trapper

Trapp i impregnert materialer, som går fra terrasse ned til plan for garasje.

- Det er ikke montert rekkverk.

- Rekkverk må monteres for å lukke avviket.

**Kostnadsestimat: Under 10 000**

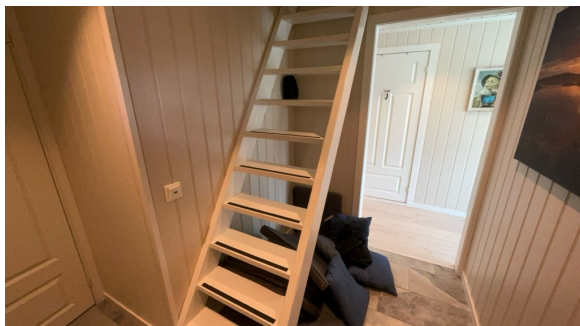
### TG 3 Innvendige trapper

Boligen har malt tretrapp.

- Åpninger mellom trinn i innvendig trapp er større enn dagens forskriftskrav.
- Det er ikke montert rekkverk.
- Det mangler håndløper på vegg i trappeløpet.

- Åpninger er såpass store at det ut ifra sikkerhetsmessige forhold anbefales å lage mindre åpninger.
- Rekkverk må monteres for å lukke avviket.
- Håndløper må monteres på vegg for å tilfredsstille krav på byggetidspunktet.

**Kostnadsestimat: Under 10 000**

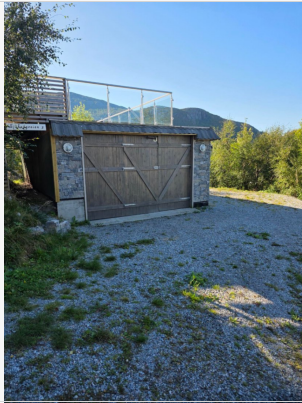
### Garasje

Normal standard på bygget ut ifra alder/konstruksjon. Utvendig kledd med fasadeskifer, porter i labank-utførelse, taket er flatt med terrasse over. Tekking av tak utført med selvbygde stålprofilplater med fall. Denne konstruksjoenen er noe usikker mtp lakkasjer, og eier bekreftet at det har vært små lekkasjer i garasjen. Innvendig kledd med plater.
