# Tilstandsrapport

📍 Rugveien 40, 0679 OSLO

# gnr. 148, bnr. 275

Oppdragsnr.: 15431-1557

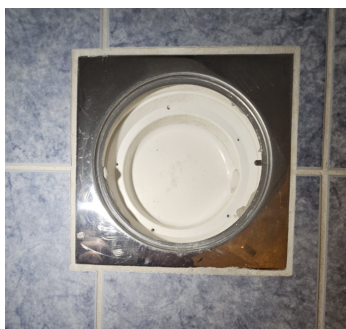
Plastsluk med klemring for membran. Hovedsluk er plassert i dusjsonen. Hjelpesluk er plassert under servantskap. Membran/slukmansjett er synlig i hovedsluk. For øvrig lot det seg ikke konstatere hvordan membran er anlagt da det krever inngrep i konstruksjonen. Membran og sluk vurderes blant annet i forhold til alder. Mindre enn halvparten av forventet brukstid er oppbrukt.

Sluk bør rengjøres regelmessig for å hindre oppfylling.

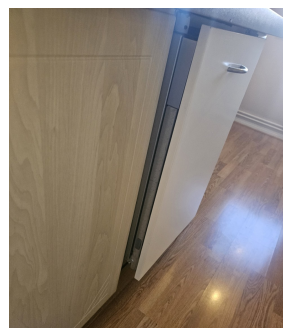
Noen originale slitte skrog

Front på oppvaskmaskin flukter ikke med tilstøtende skapfront.
