Tilstandsrapport

Enebolig

Moe Vestre 6, 3660 RJUKAN

Rapportdato: 24.06.2024

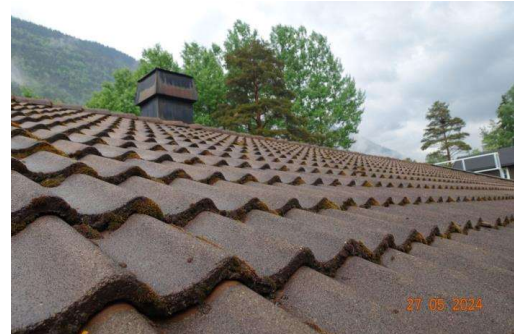
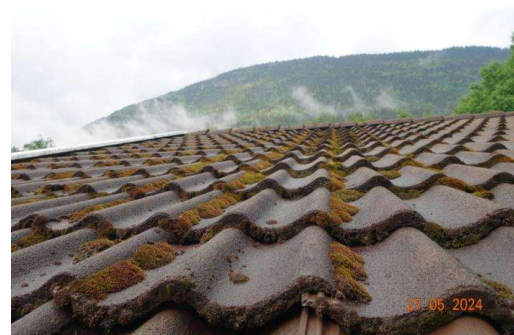
Taktekking av taksteiner.

Det anbefales fjerning av mose på taksteinen da dette kan påføre vanninntrenging med oppdemninger mellom taksteiner.

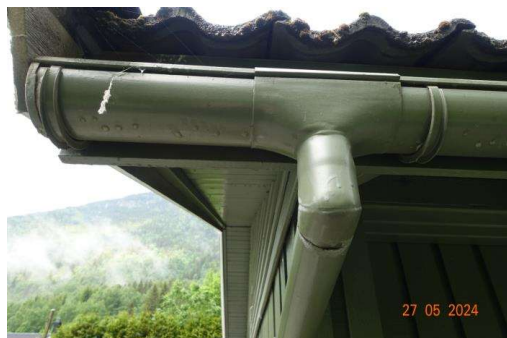
Det er registrert noe skjelheter i luftehatter, antydninger til rust vann og avskallinger på blikk beslag rundt pipe.

Takrenne med blikk.

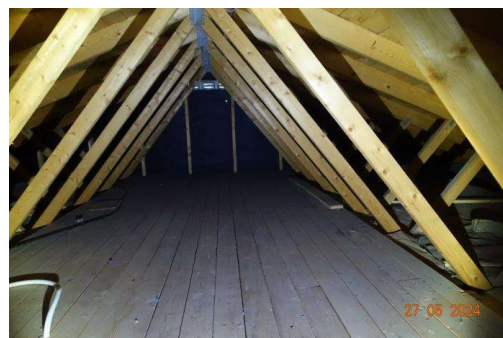
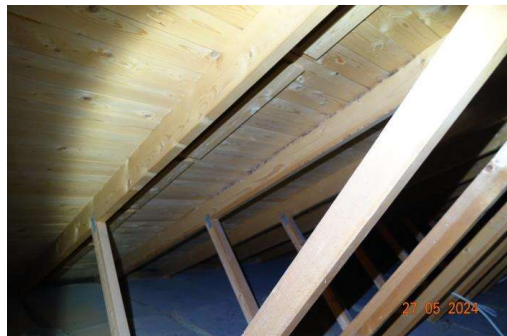
Det er registrert noen fuktskjolder på undertaket rundt pipen på loft. ved befaring var det ingen registrert fukt annet en fuktsjold av ukjent tidsramme. Det er registrert manglende tetninger og montert lyskasser til innfelte downlights. Noen manglende tilpasset isolering etter antatt arbeid med montering av downlights.

Selvberende takkonstruksjon med undertak.

Selvbærende takkonstruksjon med undertak.

Det er konkludert med noen nødvendige tiltak på utbedring/ montering av lyskasser og justeringer av isolasjon på loft.

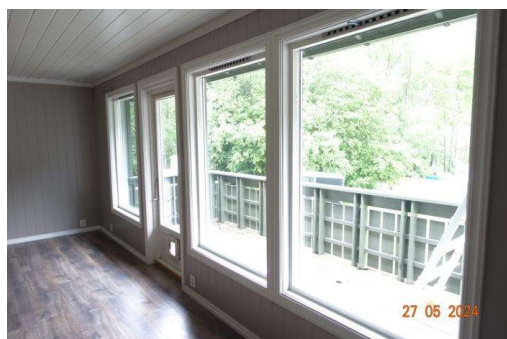
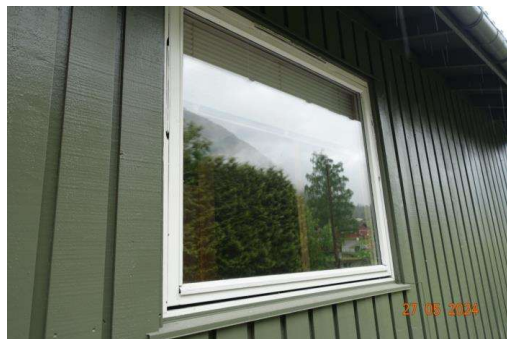
Det er ved stikkprøver registrert noen manglende justerte vinduer. Vinduer er registrert fra år 1977-78, alder på vindusglass kan være i faresone for punktering. 2 stk kjeller vinduer med registrert sprekker i glass. Noen slitt vindus maling/ foringer enkle steder registrert.

Det er registrert noen åpninger i belasting rundt vindus innramninger utvendig. Det er vanskelig å konkludere om tiltak med utskiftninger av glass som kan være i faresone for punktering.

H-vinduer med 3-lags glass.

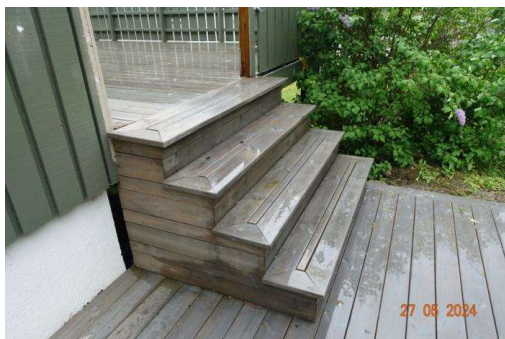
Tretrapp til terrassen.

For endring av TG2 må det tilordnes rekkverk pga høyden på trapper utvendig.

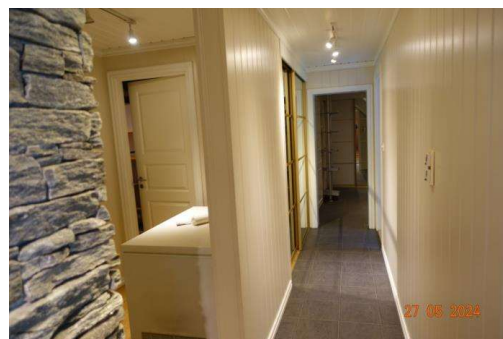
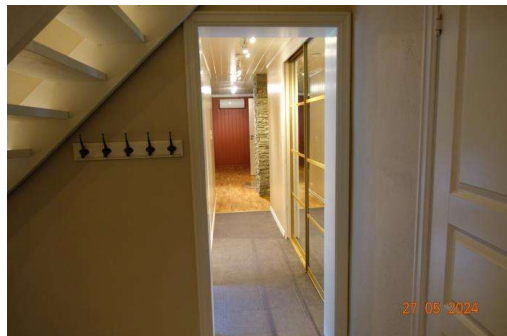
- Det er påvist indikasjoner på noe fuktgjennomtrenging inn i kjellermur.

TG2 er gitt pga registrert antydning til saltutslag.

Rom i underetasjen.

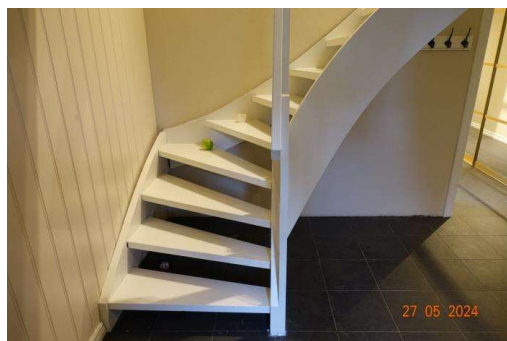
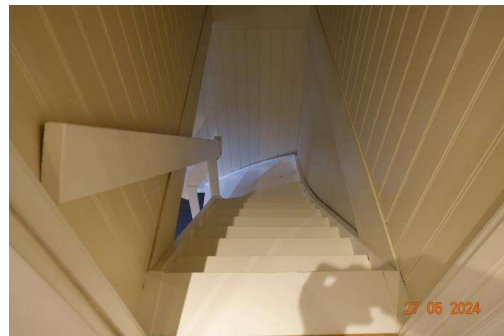
- Åpninger i rekkverk er større enn dagens forskriftskrav til rekkverk i trapper.
- Åpninger mellom trinn i innvendig trapp er større enn dagens forskriftskrav.
- Det mangler håndløper på vegg i trappeløpet.
- Det er avvik:

TG2 er gitt pga av manglende forskriftsmessige rekkverk, håndløper og skjevhet i trappen.

Innvendig malt tretrapp.

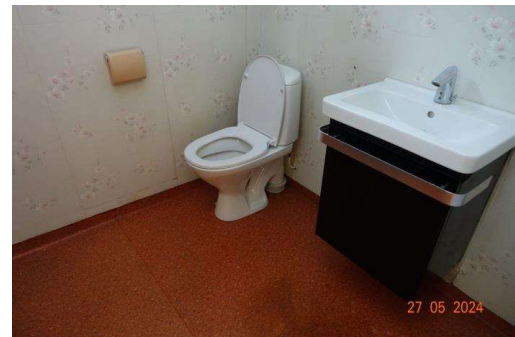
Bad underetasjen.

Våtrommet har behov for totalrenoveres. Alle forhold med tettesjikt, våtsone, sluk m.m. må dokumenteres, ved befaring dekket dusjkabinett over sluk som forhindret sjekk av sluk.

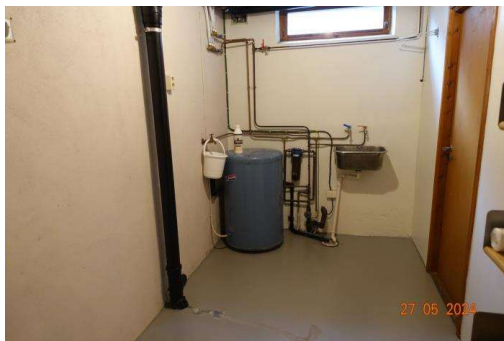
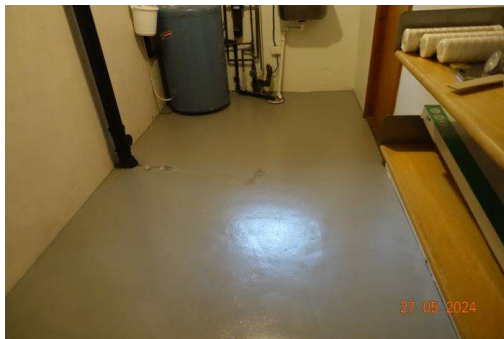
Baderom i etasjen er innredet før byggeforskriften 1997 ut fra dette gitt TG 3 da det ikke er noen dokumentasjon på oppbygging av badet. Gulve er nyere malt med Epoxy maling. Det er registrert noen ikke tilfredsstillende fall retninger til sluk med vannsikring av dørterskler. Sluk er inspisert.

Vaskerom kjeller.

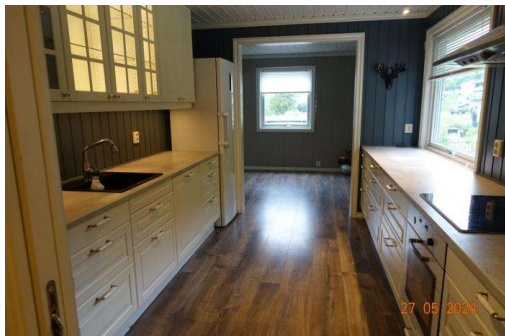
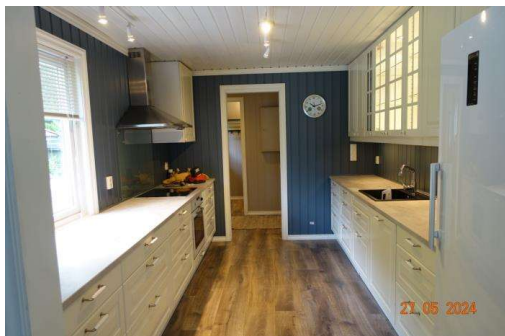
- Det er påvist at overflater har noe skader.

Kjøkken innredning.

Det må påregnes noen kostnader på oppgraderinger av overflater til kjøkken innredningen.

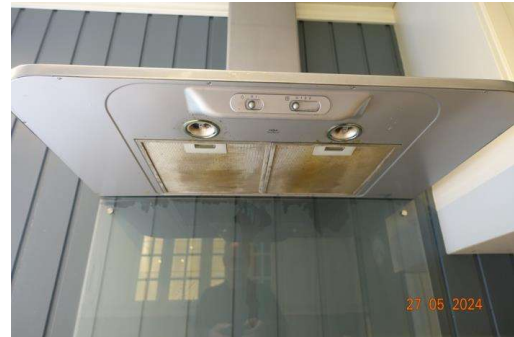
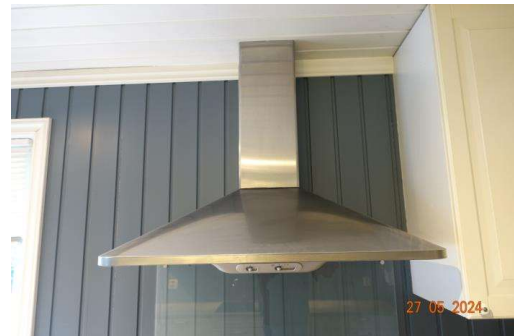
Vegghengt ventilator.

Det antas med aldrende ventilator har behov for utskiftning.
