Moe Vestre 6, 3660 Rjukan (Dale Bakhus)

**Pen og innholdsrik enebolig med
fine uteområder - Nyere bad i
overetasjen (2018/2019) - Garasje**

Befaringsdato: 27.05.2024 Rapportdato: 24.06.2024 Oppdragsnr.: 18697-1114 Referansenummer: GM6832

Autorisert foretak: Takstmann Annfinn Helleberg Sertifisert Takstingeniør: Annfinn Helleberg

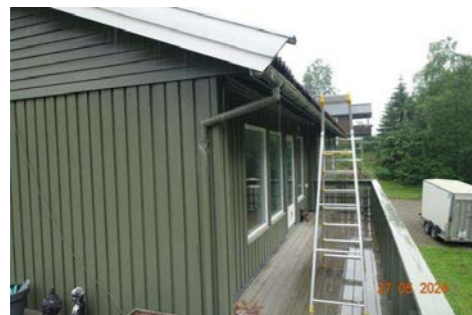
Utvendige fasader.

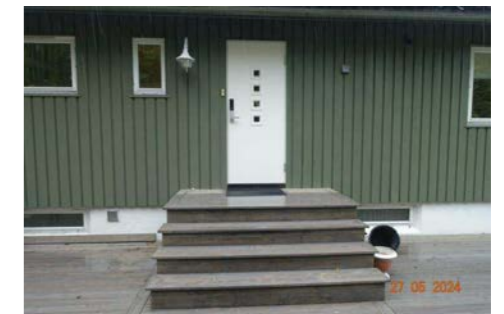
Nyere montert ytterdører av slette malte dører med glass. Terrasse dør ut fra stue malt med glass alder antatt fra 1978, glass til terrassedør kan være i faresone for punktering som tilsier tilstand TG2..

Hoveddør til hovedinngangen.

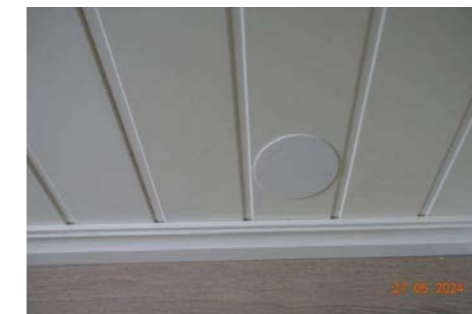
Ingen registrert fukt registrert ved hulltaking, ved fuktmålinger er det ingen unormale registrerte fuktproblemer.

Deksel etter hulltaking i vegg mot bad.

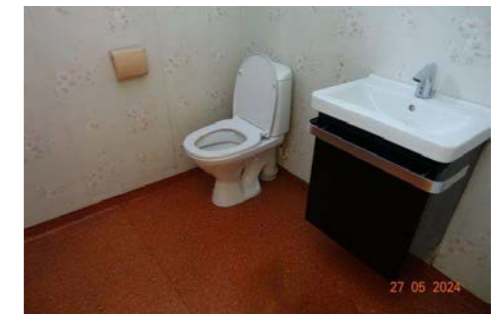
Våtrommet har behov for totalrenoveres. Alle forhold med tettesjikt, våtsone, sluk m.m. må dokumenteres, ved befaring dekket dusjkabinett over sluk som forhindret sjekk av sluk.

Bad underetasjen.

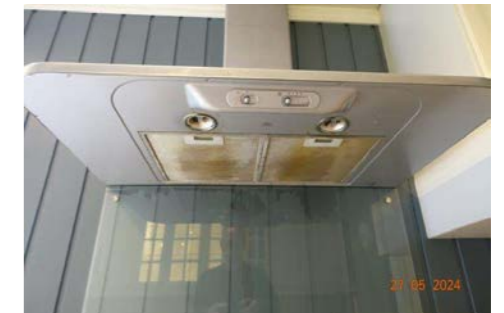
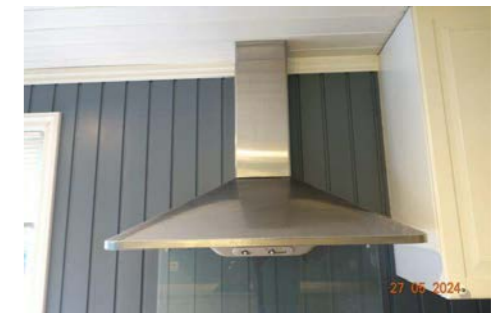
Det antas med aldrende ventilator har behov for utskifting.

Vegghengt ventilator.

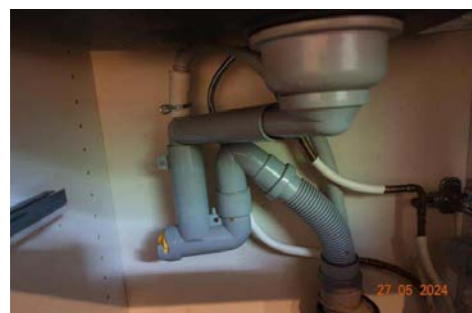
- Det er ikke behov for utbedringstiltak siden anlegget fungerer i dag, men ut ifra alder kan skader plutselig oppstå på eldre anlegg.

Rørøpplagg kjøkkenbenk.
