# Tilstandsrapport

Tomannsbolig

Anna D. Sandermoens veg 26, 2260 KIRKENÆR

Befaringsdato: 09.09.2024

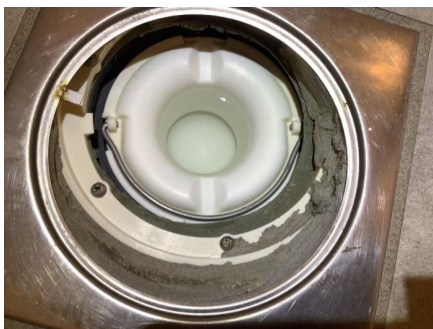
- Det er påvist andre avvik:

Plastsluk, og slukmansjett er ført under slukets klemring.

Det er ikke tegn til at det er behov for tiltak.

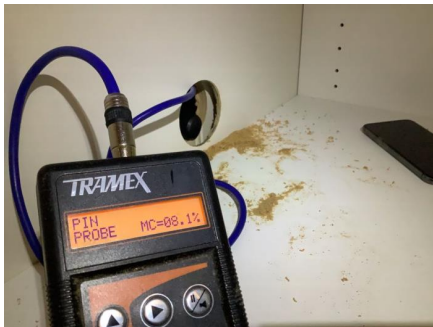
Hulltaking er foretatt uten å påvise unormale forhold. Hulltaking er foretatt i benkeskap i kjøkken bak dusjhjørnet. Fuktkvotemåling (vekt%) i konstruksjonen ble målt til 8.

Hulltaking, og det måles tørt.

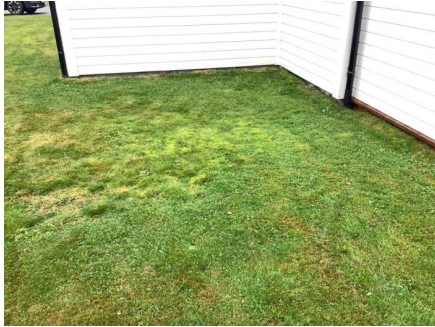
Utilfredsstillende fall fra bolig.

Terrengjustering bør utføres for å etablere tilfredsstillende fall fra boligen. Tilfredsstillende fall vil være minimum 1:50 i en avstand på minimum 3 meter fra boligen.

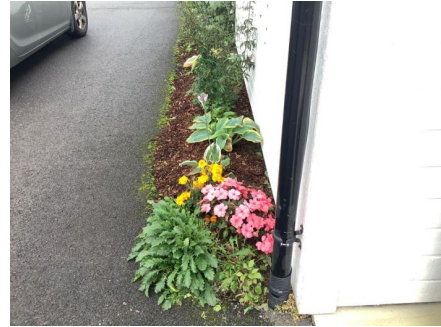
Utilfredsstillende fall fra bolig.

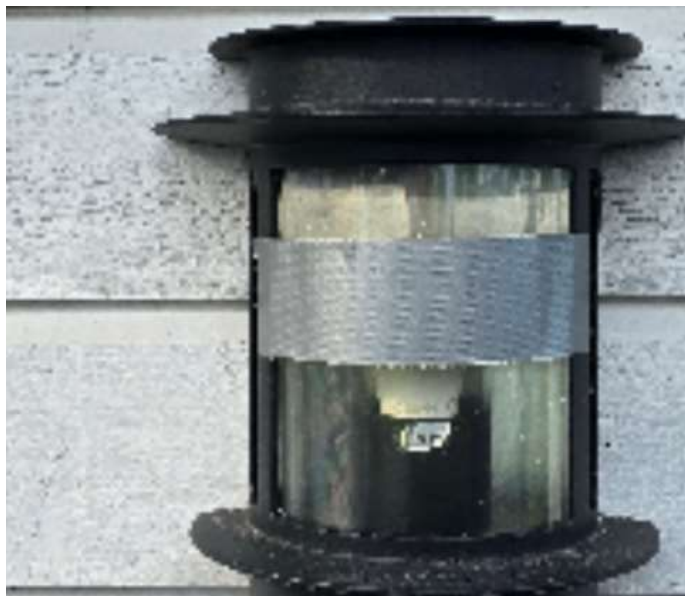
Ledning til utelampe er ufagmessig utført. Stikk ikke montert i henhold til monteringsanvisning.

**Bilde 1** Lampeskjerm har en tape på skjerm som dekker pære.

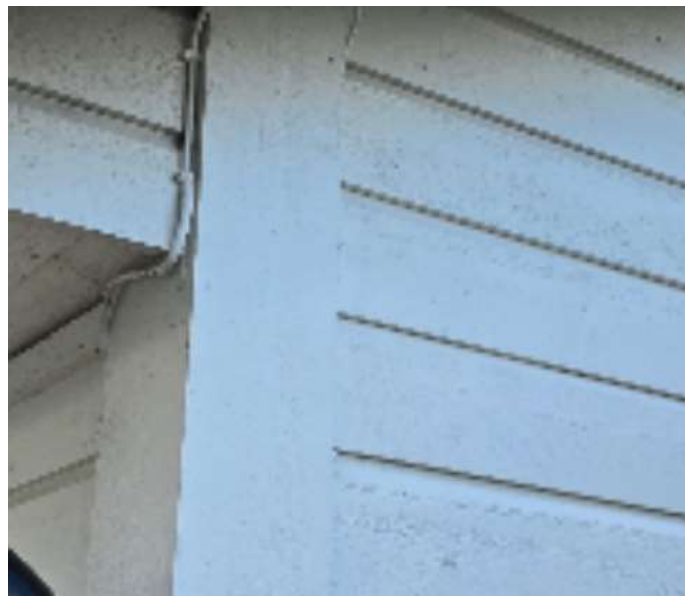
**Bilde 2** Kabling til lampe er nok ikke utført av sakkyndige.

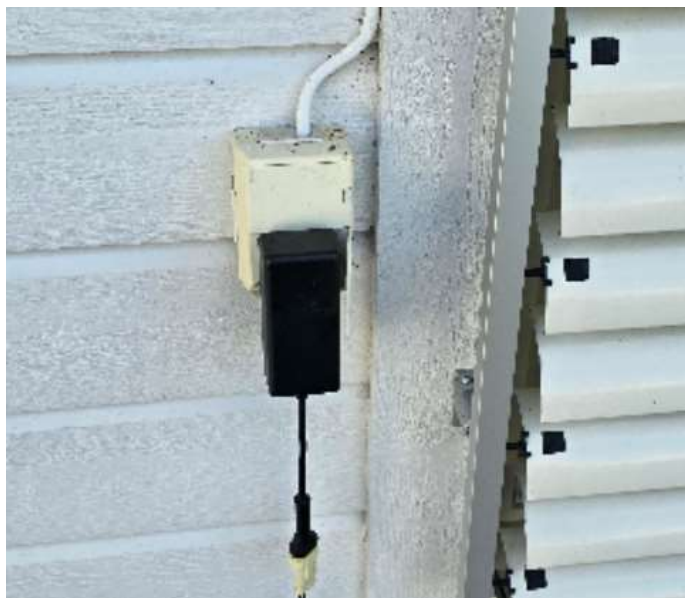
**Bilde 3** Stikk ute på veranda er montert feil.
