# Tilstandsrapport

Enebolig

Kirkåsveien 23, 1850 MYSEN

Befaringsdato: 10.06.2025

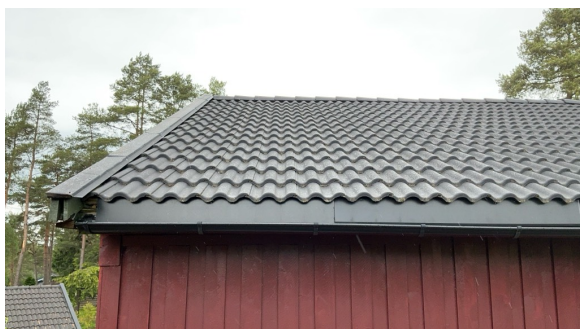
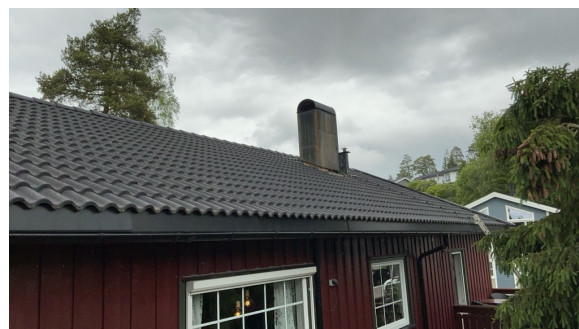
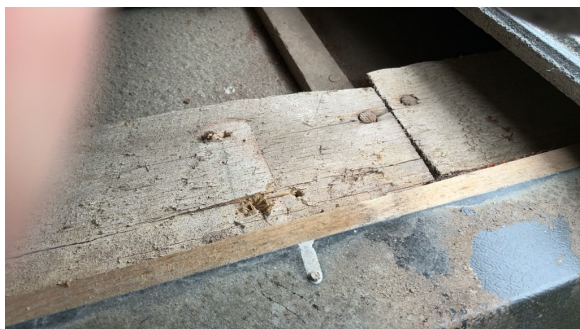
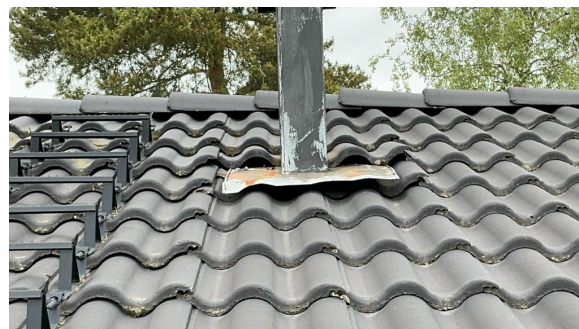
Undertak, sløyfer og lekter er fra byggeår.

Beslag må tilpasses bedre for å hindre vanninntrenging.

- Det er påvist avvik i beslagløsninger.

- Avvik i beslagløsninger må utbedres.

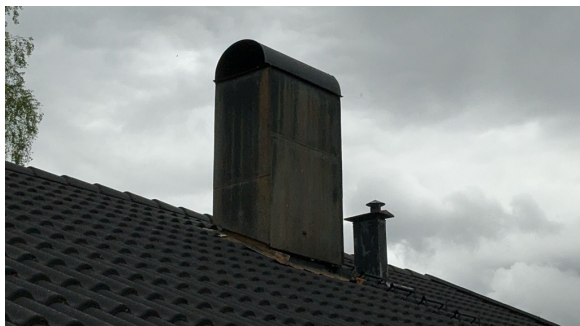
Det rustet på pipebeslag. Modent for utskiftning.

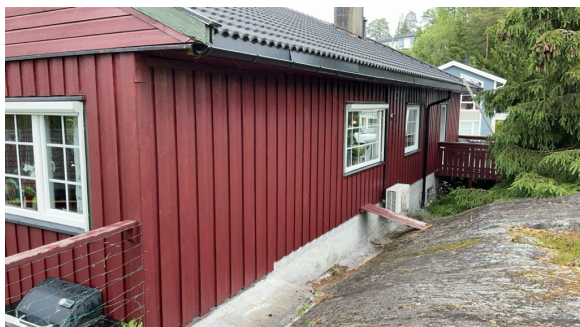
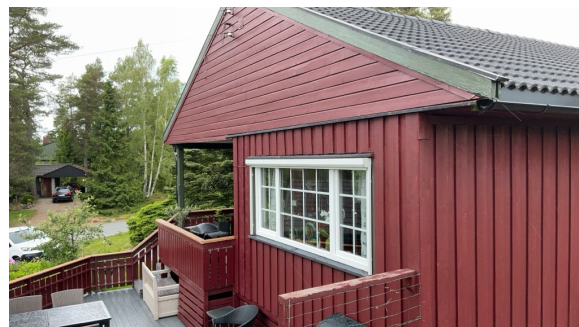
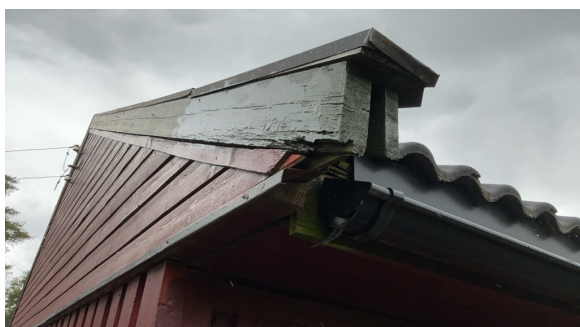
Det observert sprekker og vridninger i flere bord, trolig som følge av langvarig sol- og værbelastning uten tilstrekkelig overflatebehandling.

Råteskader i vindski.

- Lokal utbedring/utskiftning bør utføres.

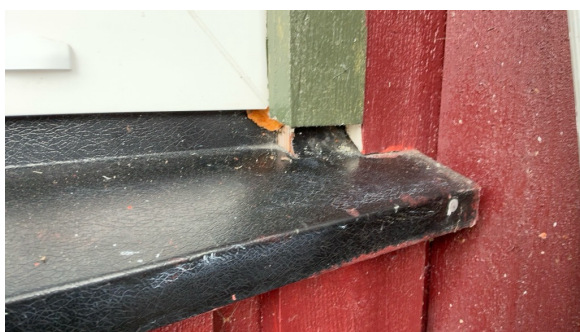
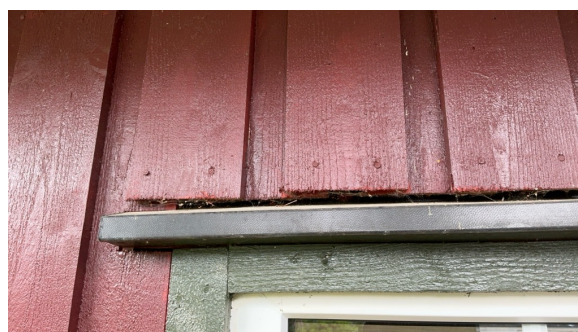
Ikke fagmessig utførelse. Ingen tett løsning mot nedbør.

- Beslag må skiftes ut.

Det anbefales å etablere nye beslag.

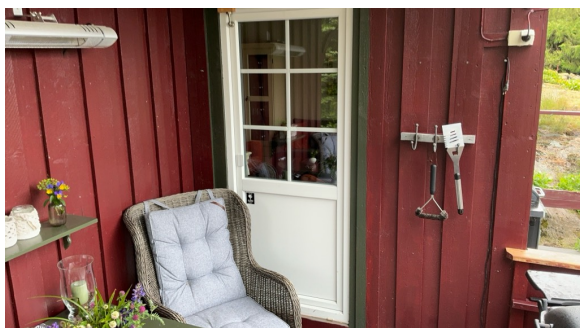
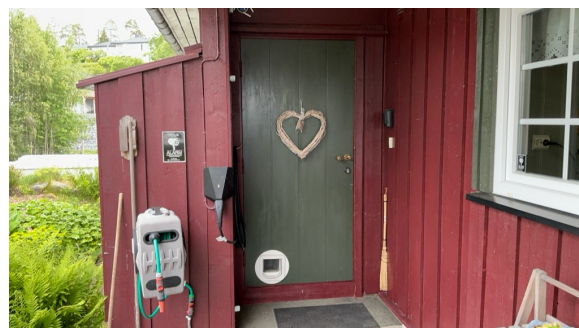
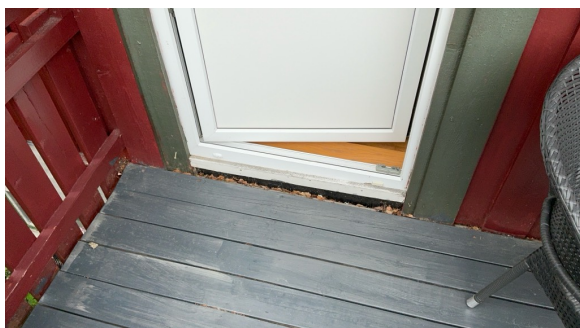
- Karmene i dører er værslitte utvendig og det er sprekker i treverket.

Mangler beslag under dør.

- Det må foretas lokal utbedring.

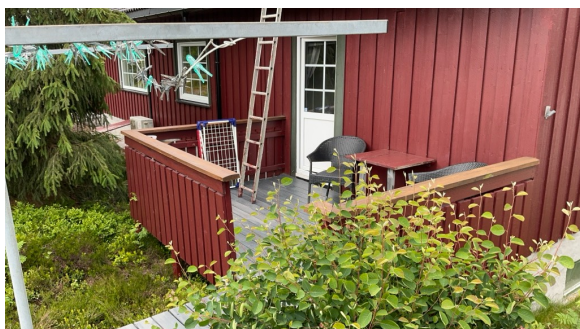
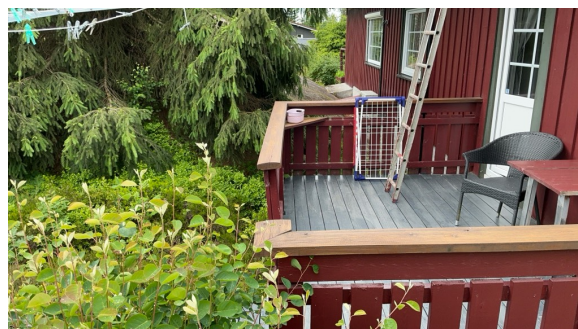
Rekkverk er skjevt.

- Rekkverkshøyde må endres for å tilfredsstille krav på byggemeldingstidspunktet.

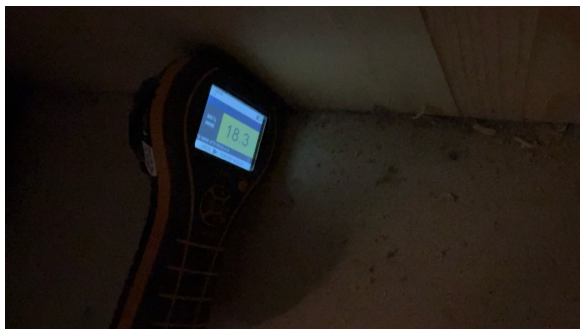
- Det er påvist fuktighet i oppforet tregulv i underetg/kjeller, og det er derfor ikke foretatt hulltaking.
- Det er påvist indikasjoner på noe fuktgjennomtrenging inn i kjellermur.

Det er viktig å ha mest mulig åpne mur konstruksjoner, samt at ting og gjenstander som kan ta skade bør ikke lagres i direkte kontrakt med underlaget. Gammel drenering og tidligere vanninntrenging anbefales det å fjerne alt treverk fra kjeller.

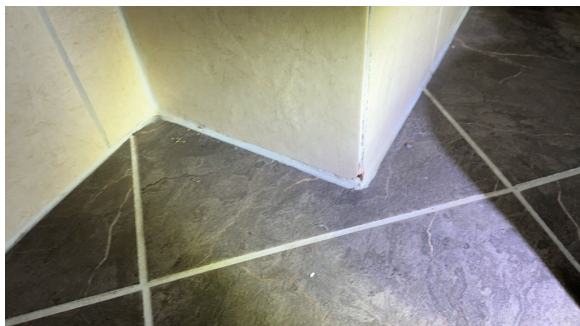
Avskalling på hjørne ved toalett.
