Kirkåsveien 23, 1850 MYSEN

**Pen enebolig med alt på en flate  
og stor garasje i Kirkås. Attraktivt  
boligområde. Gangavstand til  
sentrum.**

Befaringsdato: 10.06.2025

Rapportdato: 06.08.2025

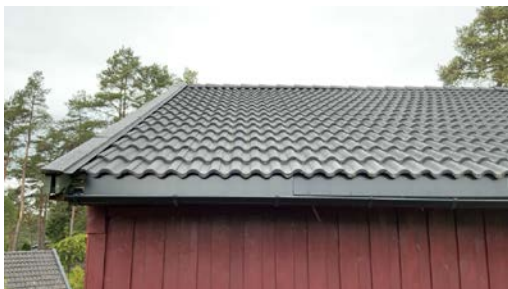
Undertak, sløyfer og lekter er fra byggeår.

- Overvåk tilstanden jevnlig. For å få tilstandsgrad 0 eller 1 må tekkingen skiftes ut, men tidspunktet for når dette er nødvendig er vanskelig å si noe om.
- Når taktekking og undertak begynner å bli gamle, øker risikoen for lekkasjer, noe som kan føre til omfattende og kostbare reparasjoner av underliggende konstruksjoner dersom en ikke foretar tiltak på konstruksjonene før dette oppstår.

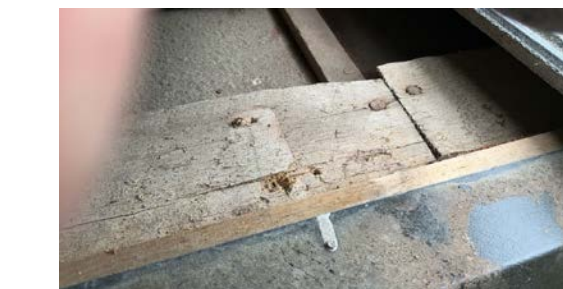
Beslag må tilpasses bedre for å hindre vanninntrenging.

- Det er påvist avvik i beslagløsninger.

- Avvik i beslagløsninger må utbedres.

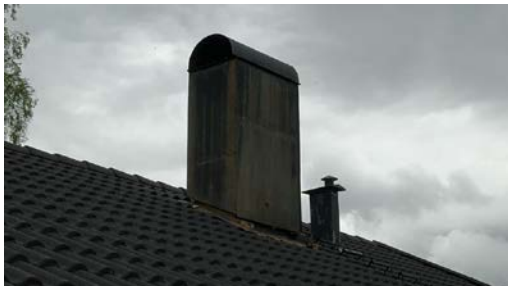
Det rustet på pipebeslag. Modent for utskiftning.

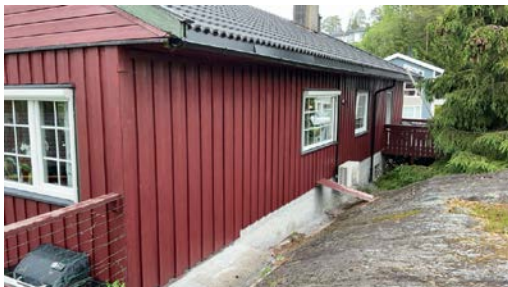
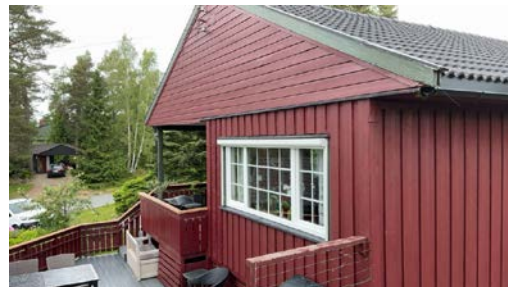
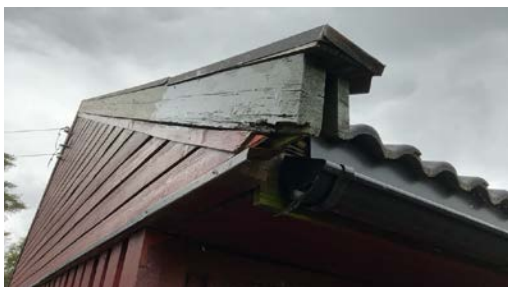
Det observert sprekker og vridninger i flere bord, trolig som følge av langvarig sol- og værbelastning uten tilstrekkelig overflatebehandling.

Råteskader i vindski.

- Lokal utbedring/utskiftning bør utføres.

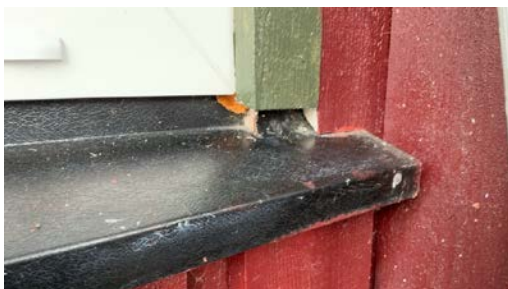
Ikke fagmessig utførelse. Ingen tett løsning mot nedbør.

- Beslag må skiftes ut.

Det anbefales å etablere nye beslag.

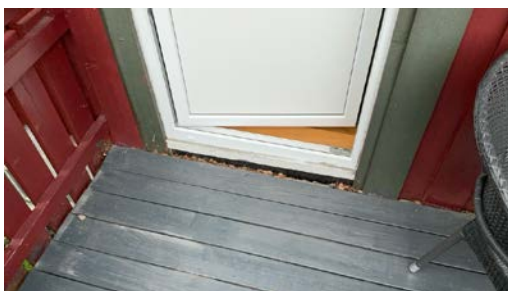
- Karmene i dører er værslitte utvendig og det er sprekker i treverket.

Mangler beslag under dør.

- Det må foretas lokal utbedring.

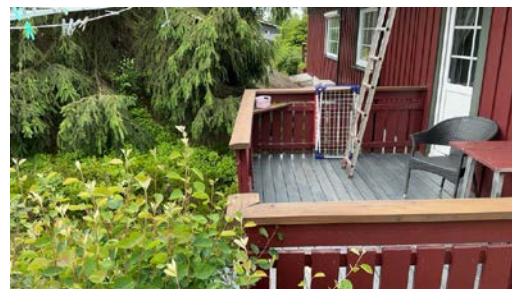
Rekkverk er skjevt.

- Rekkverkshøyde må endres for å tilfredsstille krav på byggemeldingstidspunktet.

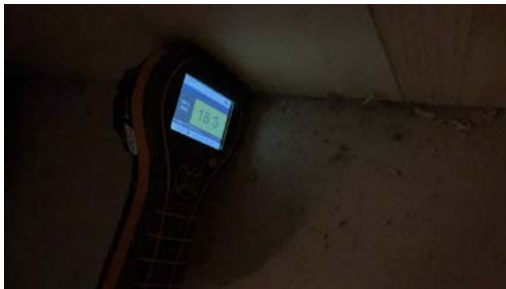
Gulvet er av betong. Veggene har betong/mur. Det gjøres oppmerksom på at innkledning av murkonstruksjoner under terrengnivå alltid er å betraktes som en risikokonstruksjon med fare for magasinering av fukt. Tilfarergulv i trekonstruksjon på støpt gulv kan på generelt grunnlag være en risikokonstruksjon med hensyn til fukt.

Det er viktig å ha mest mulig åpne mur konstruksjoner, samt at ting og gjenstander som kan ta skade bør ikke lagres i direkte kontrakt med underlaget. Gammel drenering og tidligere vanninntrenging anbefales det å fjerne alt treverk fra kjeller.
