Tilstandsrapport

Enebolig med sokkelleilighet

Einerhaugveien 19, 1940 BJØRKELANGEN

Befaringsdato: 16.10.2024

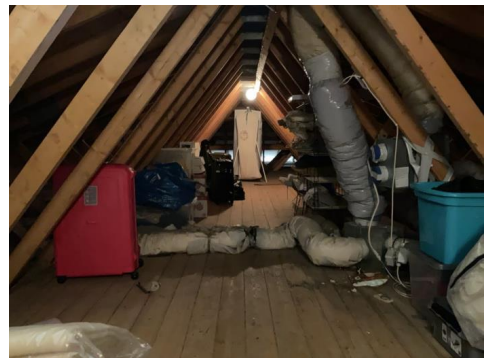
Det er fukt skjolder i undertaket rundt pipegjennomføringen - antas pga. lekkasje fra pipebeslaget.

Pipebeslaget bør undersøkes nærmere og utbedres.

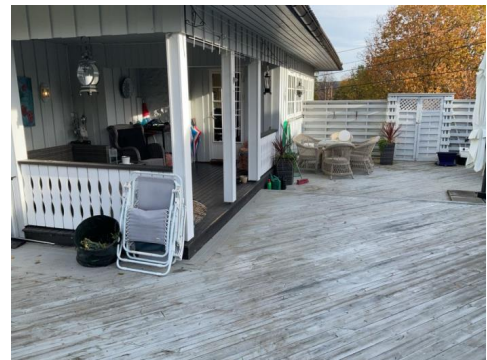
Avviket gjelder tettesjikt/membran på veranda (over bod).

- Tidspunkt for utskiftning av tettesjikt/membran nærmer seg ut ifra alder på dagens tekking.

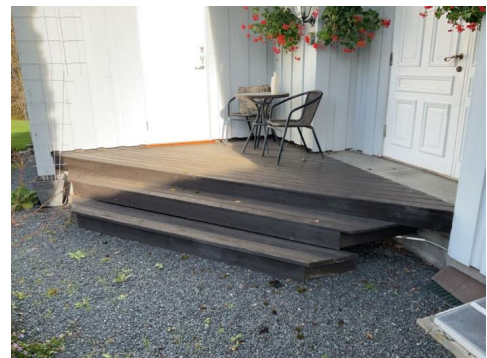
TG 3 Utvendige trapper

Trapp i trekonstruksjon til entre i 1. etasje.

- Rekkverk må monteres for å lukke avviket.

Kostnadsestimat: 10 000 - 50 000

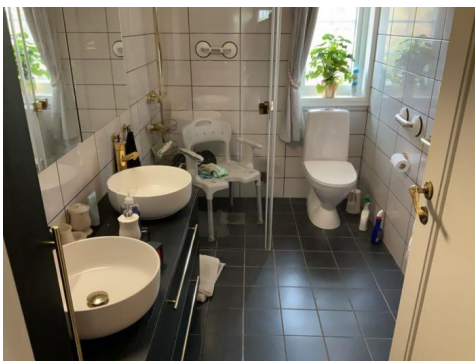
1. ETASJE > BAD/WC

TG 2 Overflater vegger og himling

- Det er vindu/dør med ikke fuktbestandige materialer i våtsonen (ved vask, dusj, badekar, osv.), løsningen eller byggematerialet er uegnet

- Uegnede materialer må fuktbeskyttes/utskiftes.

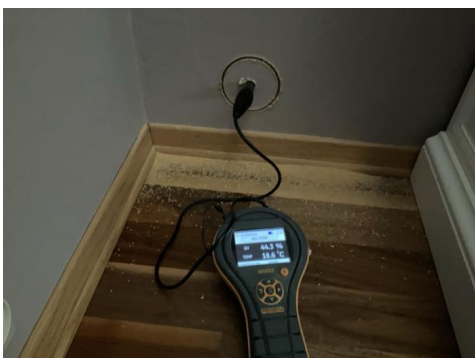
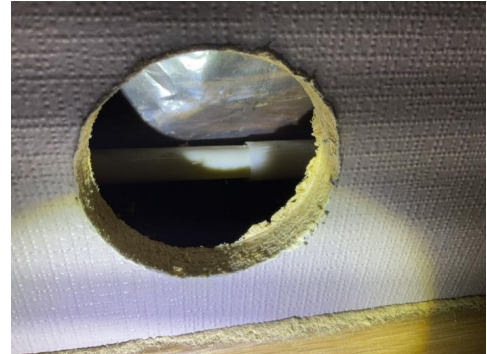
U. ETASJE > BAD/WC/VASKEROM

TG 3 Generell

- Våtrommet må oppgraderes for å tåle normal bruk etter dagens krav. Baderommet har standard fra byggeåret og har nådd forventet levetid som våtrom. Det er sprekker i enkelte fliser. Det er bom (hulrom) under enkelte fliser. Det er riss/slitasje på flisfuger. Hovedgulvet er flatt og det er fare for at evt. lekkasjevann fra installasjoner renner ut av rommet. Baderommet har ingen kjent membranløsning/tettesjikt.

For å møte dagens krav til standard må baderommet rehabiliteres.

Kostnadsestimat: 100 000 - 300 000

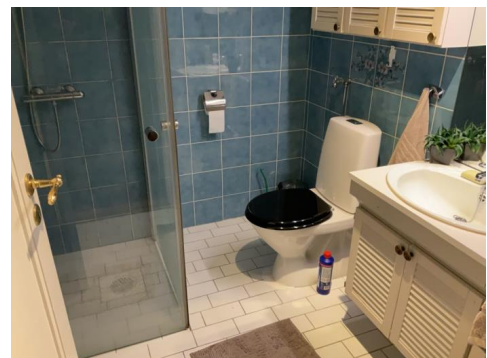
U. ETASJE > BAD/WC/VASKEROM

TG 3 Tilliggende konstruksjoner våtrom

Med overflatesøk med fuktindikator Protimeter MMS ble det påvist forhøyede fuktverdier nederst på vegg mot bad (fra soverom). Dette indikerer fuktighet i konstruksjonen/veggen antas pga. fuktpåkjennning fra badet.

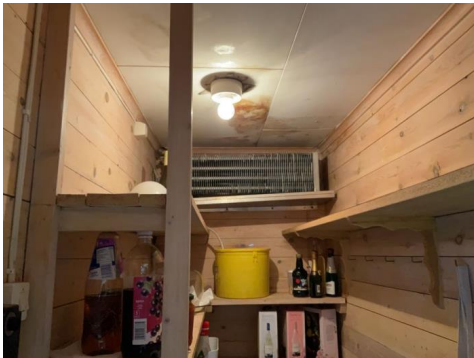
1. ETASJE > KJØLEROM

- Det er påvist skade som følge av angrep av fukt/råte.
- Det mangler luftespalte mot tilstøtende konstruksjoner, ikke bygd som rom i rom.

Skadene på rommet antas å ha oppstått pga. feilkonstruksjon med manglende lufting rundt.

- Gjennomføre ytterligere undersøkelser og foreta utbedring av skade.
- Skader i rommet må utbedres.

Kjølerommet må rehabiliteres og bygges om.

Kostnadsestimat: 50 000 - 100 000
