# Tilstandsrapport

Enebolig

Olbergveien 82, 1960 LØKEN

Befaringsdato: 19.11.2024

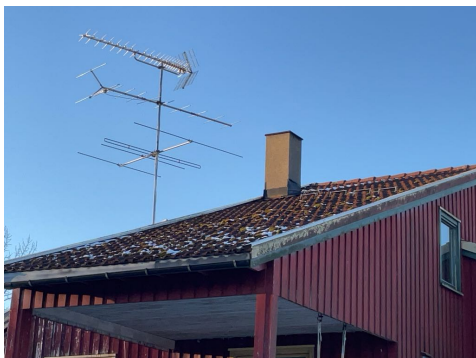
### TG 2 Nedløp og beslag

Takrenner, nedløp og beslag dels av plast og dels av metall. Fra 1985 iht. eier.

- Det mangler snøfangere på hele eller deler av taket, men det var ikke krav om dette på byggemeldingstidspunktet.
- Mer enn halvparten av forventet brukstid er passert på renner/nedløp/beslag.
- Takrenner har punktvis lekkasjer.

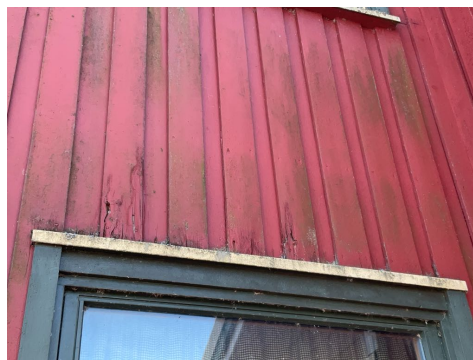
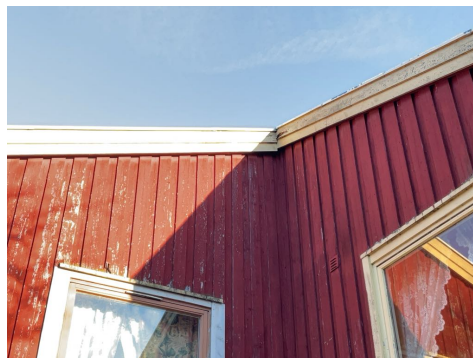
- Det er ingen eller liten lufting i nedre kant av kledning mot grunnmur.
- Det er påvist spredte råteskader i bordkledningen.
- Det er værslitt/oppsprukket trevirke/trepaneler.

Det er råteskader på vindskier stedvis.

- Lokal utbedring/utskiftning bør utføres.
- Råteskadet trekledning må skiftes ut.
- Lokal utbedring må utføres.

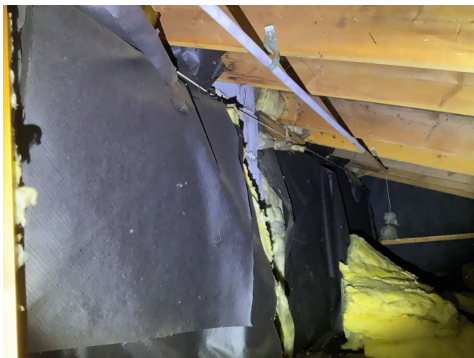
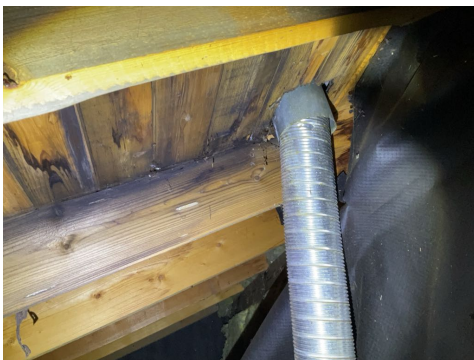
### TG 2 Takkonstruksjon/Loft

Det mangler luftespalte mellom isolasjon og undertak. Her vil kondens oppstå som kan skade undertaket over tid. Undertaket og isolasjon er her misfarget.

Det er misfarget undertak etter tidligere lekkasje fra ventilasjonsrør/beslag iht. eier (det var ingen fuktighet i undertaket her på befaringen).

Ventilasjonsrør er uisolert og her vil kondens oppstå som igjen kan skade bygningsdeler/konstruksjon.

Det bør gjøres ytterligere undersøkelser og det bør gjøres tiltak for å lukke avviket. Tiltakene bør gjøres i sammenheng med eventuell utbedring av taktekkning.

Det bør lages tilgang til blindloft som ikke har tilgang/inspeksjonsmulighet i dag.

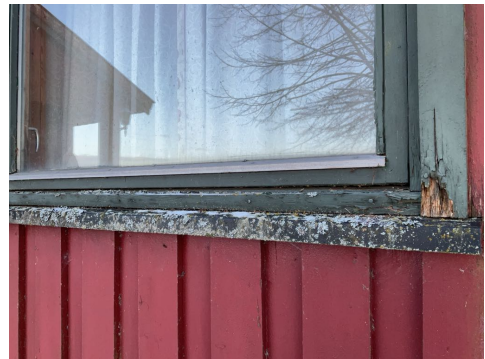
## ! TG 3 Vinduer

- Det er påvist et betydelig antall vinduer med punkterte eller sprukne glassruter.
- Det er påvist vinduer med fukt/råteskader.
- Karmene i vinduer er slitte og det er sprekker i trevirket.

Vinduene har generelt stor slitasje og enkelte vinduer har skader.

- Vinduer med råteskader må erstattes med nye.
- Vinduene eller glassruter må skiftes ut.
- Vinduer med punkterte/sprukne glass må påregnes skiftes ut, enten hele vinduet eller kun selve glassene.

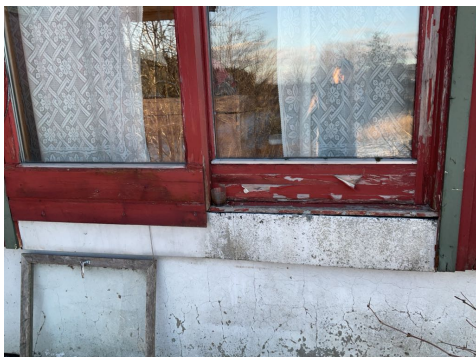
## ! TG 3 Dører

- Det er påvist avvik rundt innsettingsdetaljer.
- Det er påvist dør(er) med fukt/råteskader.
- Det er påvist utetthet/åpning mellom dørblad og dørkarm. Dvs. at kaldtrekk kan oppstå.
- Karmene i dører er værslitte utvendig og det er sprekker i trevirket.

Det mangler trapp/veranda utenfor terrassedør i entre (fare for fallskader).

Det er råteskade i terrassedør i entre.

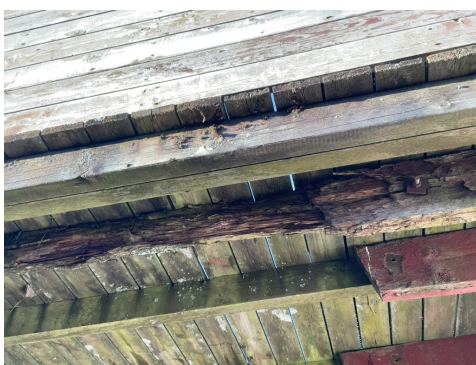
## ! TG 3 Veranda

- Det er påvist fukt/råteskader i konstruksjonen.
- Rekkverket er for lavt i forhold til dagens krav til rekkverkshøyder.
- Det er værslitt/oppsprukket trevirke/trepaneler.
- Konstruksjonene har skjevheter.

Rekkverkshøyde er ca. 90 cm. og tilfredsstilte byggeårets krav.  
Det er råteskade i deler gulvkonstruksjonen og det er lagt nye gulvbjelker inntil dette.

- Det er ikke krav om utbedring av rekkverkshøyde opp til dagens forskriftskrav.
- Lokal utbedring/utskiftning bør utføres.
- Lokal utbedring må utføres.

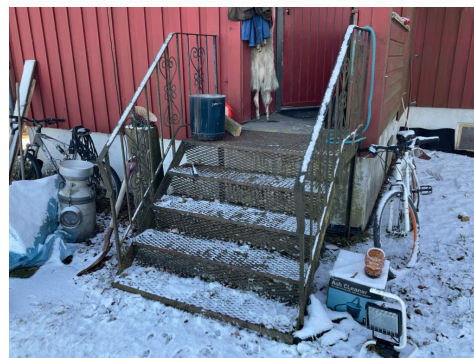
## ! TG 2 Utvendige trapper

Trapp av strekkmetall.

- Rekkverket er såpass lavt at det på grunn av sikkerhetsmessige forhold anbefales økning av høyde.
- Åpninger i rekkverk må endres for å tilfredsstille krav på byggemeldingstidspunktet.

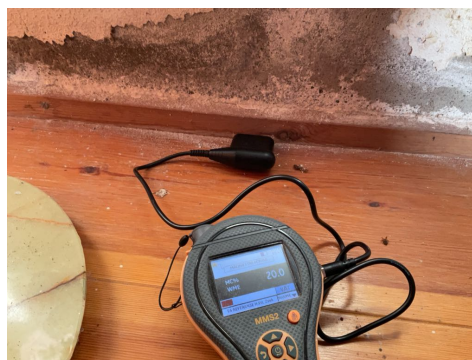
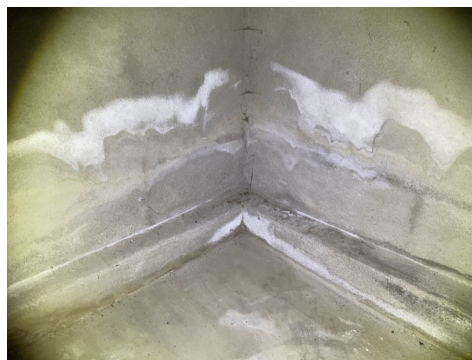
- Det er påvist fuktighet i oppforet tregulv i underetg/kjeller, og det er derfor ikke foretatt hulltaking.
- Det er påvist indikasjoner på noe fuktgjennomtrenging i kjellergulv.
- Det er påvist indikasjoner på noe fuktgjennomtrenging inn i kjellermur.

Med overflatesøk med fuktindikator Protimeter MMS ble det påvist forhøyede fuktverdier stedvis nederst på grunnmur og i betonggulvet. Grunnmur og betonggulv mot grunn på bygninger fra denne byggetiden er normalt ikke fuksikret og kapilærsug av fukt kan forekomme. Det ble målt høye fuktverdier med stikkelektroder i gulvlist i kjellerstue.

- Ytterligere undersøkelser må foretas for å få kartlagt årsak og omfanget på eventuelle skader.
- Påviste skader må utbedres.
- Det påviste fuktnivå gir grunn til å overvåke konstruksjonen jevnlig for å se utvikling over tid, og eventuelt foreta tiltak for å unngå fuktskader.

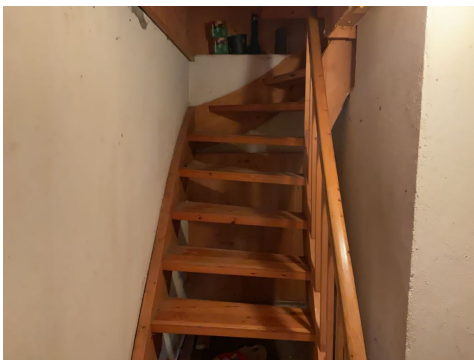
## ! TG 2 Innvendige trapper - 2

90 graders tretrapp mellom 1. etasje og kjelleretasje.

- Åpninger er såpass store at det ut ifra sikkerhetsmessige forhold anbefales å lage mindre åpninger.
- Rekkverket er såpass lavt at det på grunn av sikkerhetsmessige forhold anbefales økning av høyde.

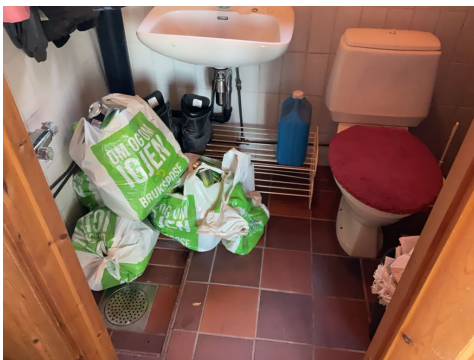
Baderommet har slitasje og skader med bla. riss/utette fuger.  
Det er ingen kjent membranløsning/tettesjikt. (det er ikke synlig membran i sluket eller på røroppstikk fra gulvet).

- Våtrommet må totalrenoveres. Alle forhold med tettesjikt, våtsone, sluk m.m. må dokumenteres.

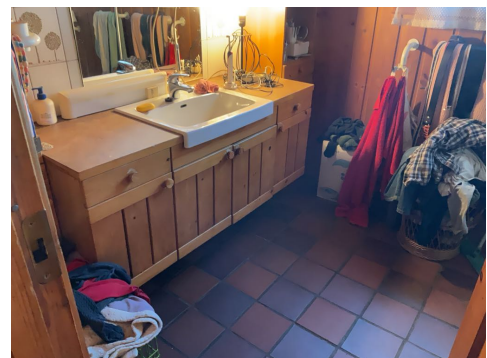
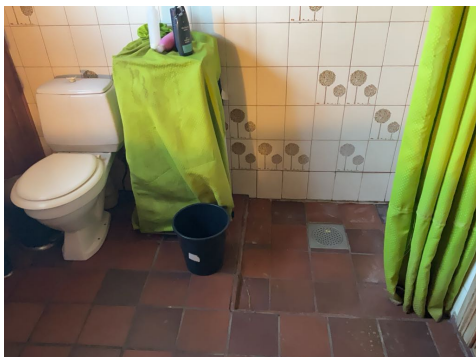
## ! TG 3 Generell

Baderommet har slitasje og skader med bla. riss/utette fuger.  
Det er ingen kjent membranløsning/tettesjikt. (det er ikke synlig membran i sluk eller på røroppstikk fra gulvet).

- Våtrommet må totalrenoveres. Alle forhold med tettesjikt, våtsone, sluk m.m. må dokumenteres.

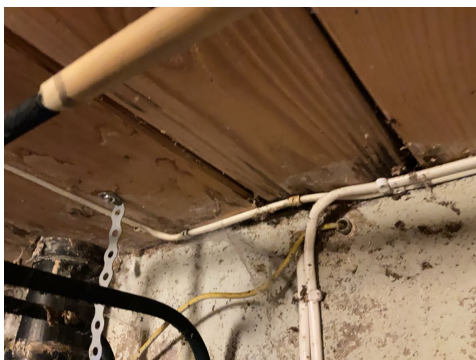
### ! TG 3 Tilliggende konstruksjoner våtrom

- Ved andre fuktundersøkelser enn hulltaking, er det påvist indikasjoner på fuktskader.

Det er synlig fuktskade i himling/etasjeskille på vaskerom under dusjnise bad.

- Det må foretas tiltak for å lukke avviket.

Konstruksjonen må åpnes opp for å avdekke omfanget av skadene.

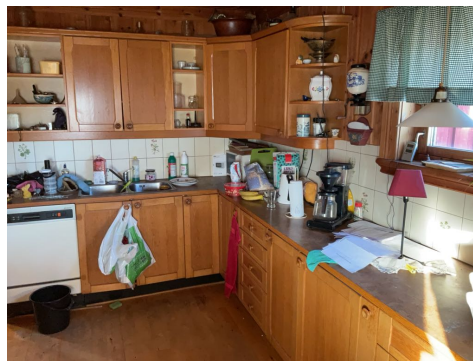
- Det er påvist skader på overflater/kjøkkeninnredning utover normal slitasjegrad.

Kjøkkeninnredningen har generelt stor slitasje og stedvis skader.

- Det må påregnes lokal utbedring/utskiftning.

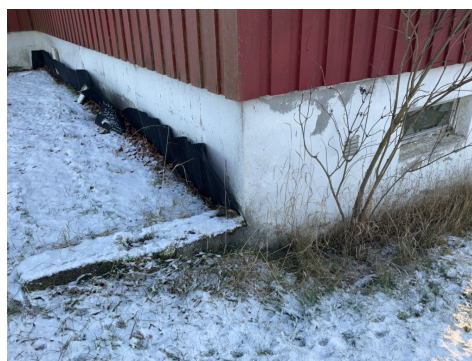
## ! TG 2 Fuktsikring og drenering

- Det mangler, eller på grunn av alder er det sannsynlig at det mangler, utvendig fuktsikring av grunnmuren ved kjeller/underetasje.

Der hvor det er synlig grunnmursplate/fuktsikring av grunnmur på østsiden så mangler topplist/klemlist.

- Tiltak for redrenering rundt boligen kan ikke utelukkes.
- Det må foretas nærmere undersøkelser, det kan ikke utelukkes behov for tiltak.
- Fuktsikring av muren må etableres inkl. klemlist.

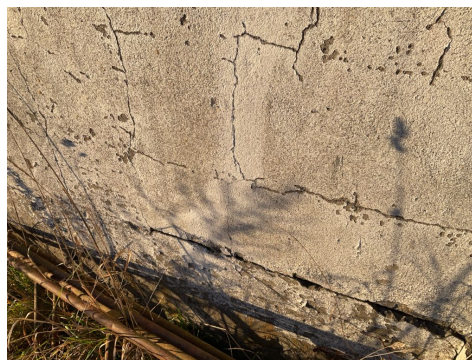
## ! TG 2 Grunnmur og fundamenter

Bygningen har grunnmur dels av betong og dels av murte lettklinkerblokker.

- Grunnmuren har sprekkdannelser.
- Grunnmuren har malingsflass og riss.

- Lokal utbedring må utføres.
