Olbergveien 82, 1960 LØKEN

**Innholdsrik enebolig med  
oppussingsbehov. Solrik tomt på  
ca 7 mål. Eldre uthus. Potensial.**

Befaringsdato: 19.11.2024 Rapportdato: 19.11.2024 Oppdragsnr.: 10816-24159 Referansenummer: XQ8561

# Tilstandsrapport

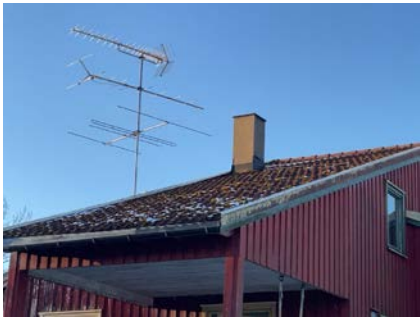
### Nedløp og beslag

Takrenner, nedløp og beslag dels av plast og dels av metall. Fra 1985 iht. eier.

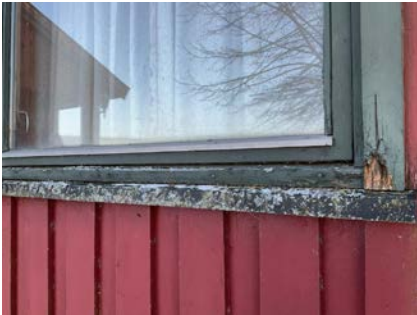
### Vinduer

Utvendig > Vinduer:  
Bygningen har malte trevinduer med 2-lags glass og trevinduer med koblet glass. Vurdering av avvik: Det er påvist et betydelig antall vinduer med punkterte eller sprukne glassruter. Det er påvist vinduer med fukt/råteskader. Karmene i vinduer er slitte og det er sprekker i trevirket. Vinduene har generelt stor slitasje og enkelte vinduer har skader.

Bygningen har malte trevinduer med 2-lags glass og trevinduer med koblet glass.

- Konsekvens/tiltak**
- Vinduer med råteskader må erstattes med nye.
  - Vinduene eller glassruter må skiftes ut.
  - Vinduer med punkterte/sprukne glass må påregnes skiftes ut, enten hele vinduet eller kun selve glassene.

**Kostnadsestimat: 100 000 - 300 000**

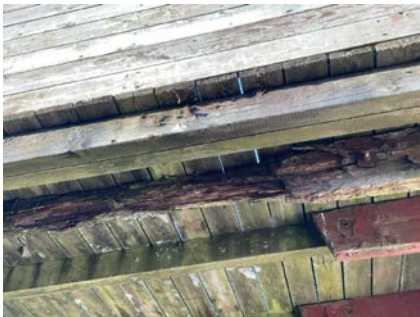
### TG 3 Veranda

Utvendig > Veranda:  
Veranda i trekonstruksjon på punktfundamentering/stolper. Spaltegulv av tre og rekkverk i trekonstruksjon. Vurdering av avvik: Det er påvist fukt/råteskader i konstruksjonen. Rekkverket er for lavt i forhold til dagens krav til rekkverkshøyder. Det er værslitt/oppsprukket trevirke/trepaneler. Konstruksjonene har skjevheter. Rekkverkshøyde er ca. 90 cm. og tilfredsstilte byggeårets krav. Det er råteskade i deler gulvkonstruksjonen og det er lagt nye gulvbjelker inntil dette.

Veranda i trekonstruksjon på punktfundamentering/stolper. Spaltegulv av tre og rekkverk i trekonstruksjon.

- Det er ikke krav om utbedring av rekkverkshøyde opp til dagens forskriftskrav.
- Lokal utbedring/utsiftning bør utføres.
- Lokal utbedring må utføres.

Kostnadsestimat: 10 000 - 50 000

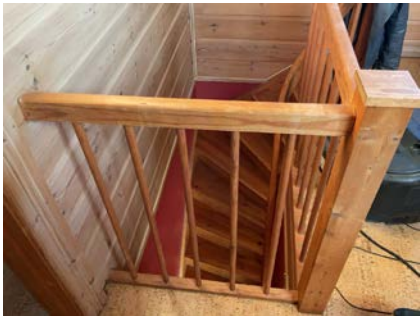
### TG 2 Innvendige trapper

Vurdering av avvik: Åpninger i rekkverk er større enn dagens forskriftskrav til rekkverk i trapper.

- Åpninger er såpass store at det ut ifra sikkerhetsmessige forhold anbefales å lage mindre åpninger.

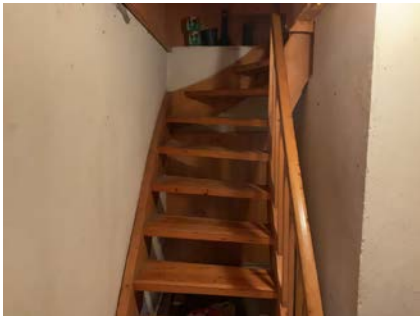
### TG 2 Innvendige trapper - 2

90 graders tretrapp mellom 1. etasje og kjelleretasje. Vurdering av avvik: Åpninger i rekkverk er større enn dagens forskriftskrav til rekkverk i trapper. Åpninger mellom trinn i innvendig trapp er større enn dagens forskriftskrav. Det mangler håndløper på vegg i trappeløpet. Rekkverkshøyder er under dagens forskriftskrav til rekkverk i trapper.

90 graders tretrapp mellom 1. etasje og kjelleretasje.

- Åpninger er såpass store at det ut ifra sikkerhetsmessige forhold anbefales å lage mindre åpninger.
- Rekkverket er såpass lavt at det på grunn av sikkerhetsmessige forhold anbefales økning av høyde.

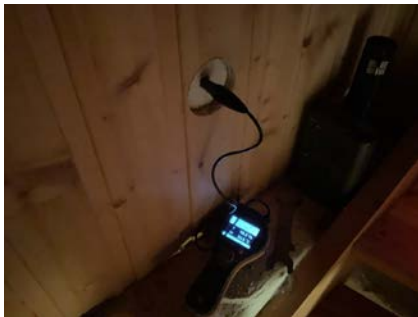
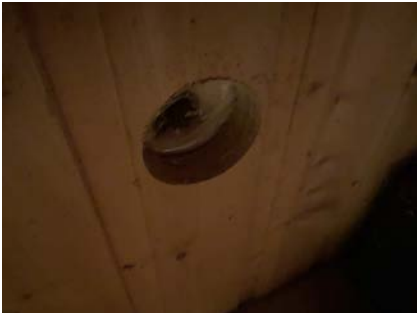
Det ble målt relativ luftfuktighet i veggen, det ble målt med stikkelektroder i treverk og det ble gjort visuell inspeksjon.

Det ble ved målinger og visuell inspeksjon ikke påvist tegn på fukskader.

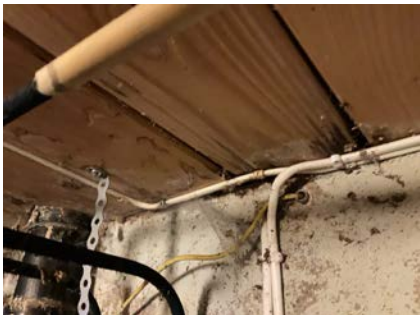
#### TG 3 Tilliggende konstruksjoner våtrom

Våtrom > 1. etasje > Bad/wc 2 > Tilliggende konstruksjoner våtrom:  
Hulltaking er ikke foretatt da det allerede er påvist andre avvik i våtsonen. Vurdering av avvik: Ved andre fuktundersøkelser enn hulltaking, er det påvist indikasjoner på fuktskader. Det er synlig fuktskade i himling/etasjeskille på vaskerom under dusjnisse bad.

Konstruksjonen må åpnes opp for å avdekke omfanget av skadene.

Kostnadsestimat: 50 000 - 100 000
