# Tilstandsrapport

Enebolig

Gamle Bygdevei 199 , 1284 OSLO

Befaringsdato: 18.02.2026

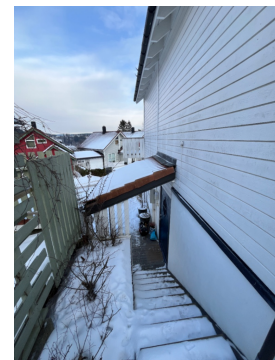
### TG 2 Veggkonstruksjon

Yttervegger oppført som bindingsverk.

- Uten tilstrekkelig lufting bak bordkledningen kan fuktighet som trenger inn bak bordene eller gjennom veggen innenfra ikke tørke opp. Dette skaper ideelle forhold for råtesopp og muggvekst.
- Lokal utbedring/utskiftning bør utføres.

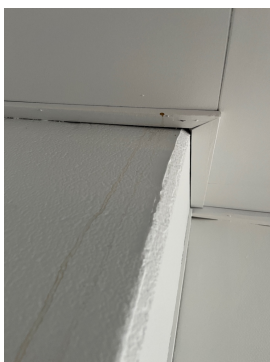
## TG 2 Vinduer

Vinduer med rammer/karm av treverk. Tolags glass med produksjonsår stemplet 1986/87.

- Karmene i vinduer er slitte og det er sprekker i trevirket.

Det registreres oppsprekking innvendig og utvendig for flere av vinduene.

- Det må foretas lokal utbedring.

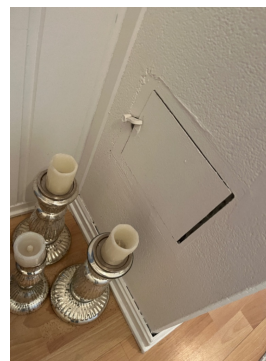
## ! TG 3 Rom Under Terreng

Det ble målt for fukt i innforet yttervegg mot terreng i bod og på teknisk rom i u.etg.

Ved fuktmålinger i teknisk rom registreres det ingen unormale verdier, men det registreres svertesopp på overflater etter tidligere fukt i konstruksjonen. Ved målinger i boret hull i bod (tidligere wc) registreres det forhøyede verdier.

Konstruksjonen er lukket, og det er ikke kjent hvordan oppbyggingen er utført. Dette sammen med dreneringens alder tilsier risiko for fuktskader i konstruksjonen.

- Det er gjennom hulltaking påvist høyt fuktnivå inne i trekonstruksjonen i hulltakingen, men ikke påvist fuktskader i dette området. Høy luftfuktighet kan over tid føre til muggvekst eller sverting av materialer. Samtidig kan materialer og konstruksjoner bli ødelagt.
- Det er i hulltaking påvist fukt-/råteskader.

Ved hulltaking i vegg registreres det forhøyede verdier ved målinger med pigg direkte i overflaten med 20,3 vek% fuktighet.

- Det påviste fuktnivå gir grunn til å overvåke konstruksjonen jevnlig for å se utvikling over tid, og eventuelt foreta tiltak for å unngå fuktskader.
- Ytterligere undersøkelser må foretas for å få kartlagt årsak og omfanget på eventuelle skader.
