# Tilstandsrapport

Enebolig

Skoleveien 28 , 2480 KOPPANG

Befaringsdato: 02.03.2026

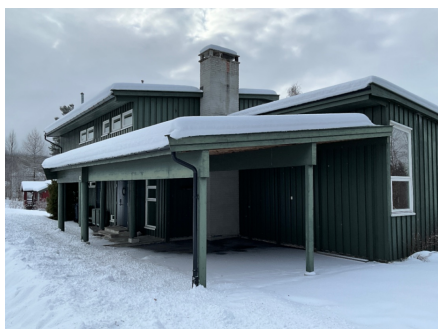
- Det er registrert tegn til lekkasje fra tekkingen, da det er synlige fuktmerker på undersiden av taktroen. TG3 settes på bakgrunn av at lekkasjer er bemerkt. Ved videre utvikling kan råteskader oppstå.
- Taktekkingen er også vurdert ut fra alder, og mer enn halvparten av forventet brukstid er passert for selve taktekkingen.
- Det var ikke mulig med visuell kontroll av tekkingen under befaring grunnet snø.

- Det må foretas nærmere undersøkelser av takteking, takrenner og beslag når taket er snøfritt.
- Det må påregnes tiltak for å tette lekkasjer på taket. Dersom dette ikke utføres, vil undertakstroen kunne skades og råteskader oppstå i konstruksjonen.

Tiltakskostnaden er satt for bytte av tekkingen på hele takflaten, siden taktekningen også har nådd over halve forventet brukstid.

**Kostnadsestimat: 100 000 - 200 000**

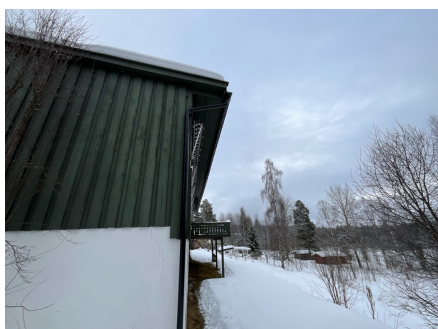
Oversiktsbilde

- Det mangler tilfredsstillende adkomst til pipe for feier.
- Mer enn halvparten av forventet brukstid er passert på renner/nedløp/beslag.
- Synlig rust, avskalling og misfarging på pipebeslag, luftehatt og øvrige beslag.
- Nedløp, beslag og takteking var snødekt ved befaring, og vurderingen er derfor basert på kjent alder og materialvalg. Kontroll bør foretas når forholdene tillater det.
- Det bemerkes eldre beslag på luftehatter, pipebeslag og løsninger mellom yttervegg og takflater.

- Stigetrinn og plattform for feier må monteres.
- Lokal overflatebehandling av rust og avskalling på beslag anbefales for å forlenge levetiden og redusere risikoen for lekkasjer og skader.
- Takrenner bør rengjøres for å sikre fri avrenning og unngå vannskader.
- Takstige og nødvendig taktilbehør bør monteres i henhold til gjeldende krav for å ivareta sikkerheten ved feiing.

Nærmere undersøkelser av nedløp og beslag bør utføres når taket er snøfritt, da eldre beslag og løsninger kan medføre økt risiko for lekkasjer, korrosjon, fuktskader, råte og redusert sikkerhet på bygget.

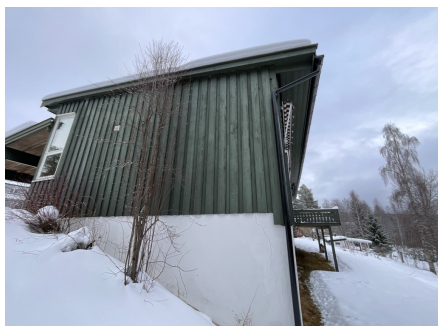
- Det er ingen eller liten lufting i nedre kant av kledning mot grunnmur.
- Det er værslitt/oppsprukket trevirke/trepaneler.
- Det mangler tilstrekkelig musebånd/sikring bak ytterkledningen.
- Luftingen i nedre del av veggene er begrenset på grunn av klosser mellom bordene.
- Kledningen er værslitt flere steder på bygget, overflatene fremstår matte, og fasadene har oppsprukne kledningsbord.
- Det er skader i kledningen etter hakkespett på vestveggen.

Oversiktsbilde. Vestvegg

- Andre tiltak:
- Uten tilstrekkelig lufting bak bordkledningen kan fuktighet som trenger inn bak bordene eller gjennom veggene innenfra ikke tørke opp. Dette skaper ideelle forhold for råtesopp og muggvekst.

- Det bør monteres musebånd eller annen egnet sikring bak ytterkledningen for å hindre at skadedyr får tilgang til konstruksjonen, da manglende sikring kan føre til lukt, utettheter og redusert isolasjonsevne.

- Overflatebehandling og eventuelt utskifting av kledningsbord må påregnes for å forhindre videre forringelse av treverket og redusere risikoen for råteskader.

- Utbedring av lufting bør vurderes ved bytte av kledning eller ved endret bruk av boligen, da utilstrekkelig lufting kan føre til opphopning av fukt, som gir økt risiko for råtesopp, muggvekst og kostbare reparasjoner.

- Skader etter hakkespett bør utbedres for å hindre ytterligere skade og redusere risikoen for fuktinntrengning og råte.

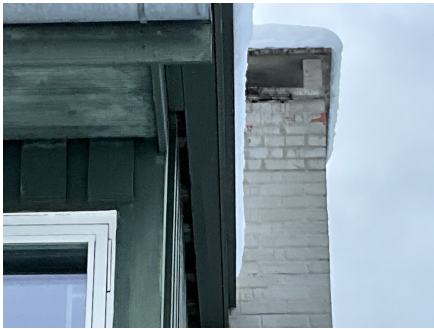
- Hele takkonstruksjonen er gjenbygget. Det er ingen mulighet til vurdering utover alder og observasjoner fra underliggende etg.
  - Det mangler insektsperre i luftespalten for konstruksjonen. Det er benyttet flettenetting enkelte steder, men denne er skadet på flere områder.
  - Det er ikke mulig å kontrollere den lukkede konstruksjonen, utførelsen av luftespalten mellom isolasjon og undertak kan ikke vurderes utover synlige luftespalter. Innvendig er det ikke observert tegn til negative avvik som følge av kondens eller lignende.
- Takkonstruksjonen er av eldre utførelse, og det kan forekomme skjulte skader som ikke lar seg avdekke uten konstruktive inngrep. Utførelsen er svak iht dagens løsninger for pulttak og lufting.
- Ved fremtidig renovering av taket bør det utføres konstruktive inngrep for å sikre at luftingen fungerer tilfredsstillende.

Oversiktsbilde raft spalte

- Det må gjennomføres ytterligere undersøkelser.
- Begrenset lufting av takkonstruksjonen i forhold til dagens løsninger kan medføre kondensering og fuktskader i konstruksjonen, spesielt ved endret bruk eller økt oppvarming. Det anbefales å undersøke muligheten for å etablere bedre lufting ut mot raftekasser, eventuelt i forbindelse med fremtidig takteking.
  - Manglende insektsperre i luftespalten bør utbedres for å forhindre inntrenging av insekter og smådyr, noe som kan medføre ytterligere skader på konstruksjonen.

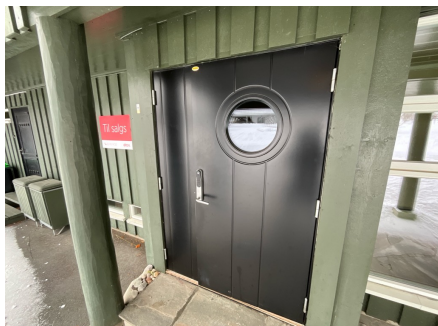
Hoveddør

- Karmene i dører er værslitte utvendig og det er sprekker i treverket.
- Balkongdøren har værslitt overflate utvendig, og malingen flasser.
- Døren til trappegangen har passert halvparten av forventet brukstid.

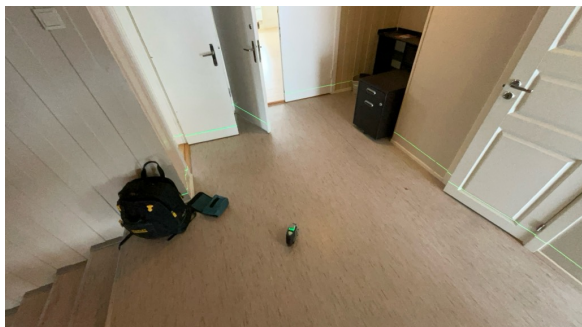
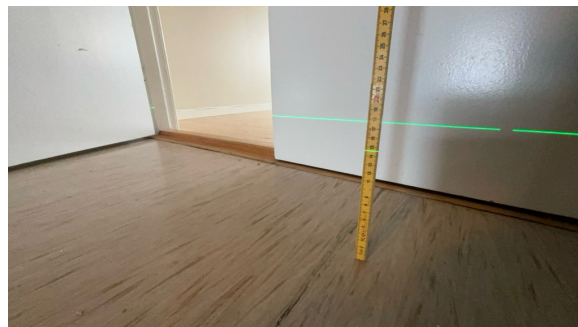
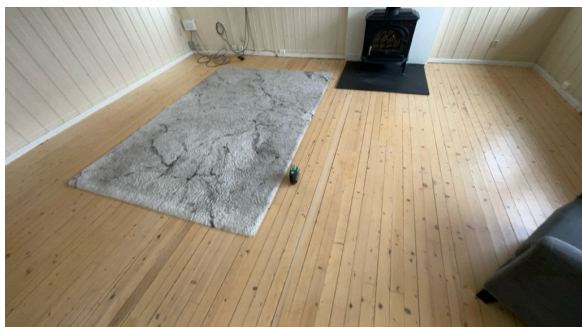
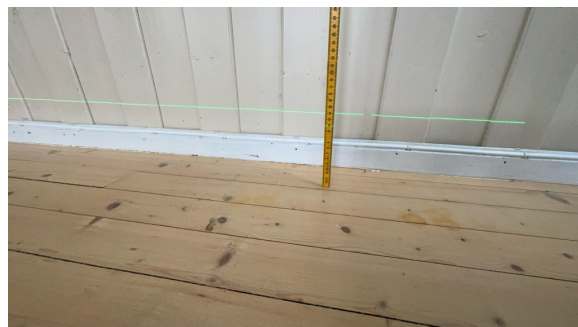
- Det er knirk i gulvene generelt i begge etasjer.
- Det er målt 10 mm høydeavvik på tvers av yttergangen, hvor gulvet er noe lavere innover mot senter av bygget.
- Det er målt 15 mm høydeavvik mellom yttervegg mot sør og vegg mot kjøkken inne på storstuen.
- Det er målt 25 mm høydeavvik over 2 meters lengde i gang og på soverom i 2. etasje. Etasjeskillet fremstår med knirk og ujevnheter.
- På grunn av målt høydeavvik på over 20 mm innenfor 2 meters lengde, settes TG 3 i henhold til NS 3600.

Yttergang

Yttergang, mot stuedør

Storstue

Storstue, mot kjøkken

- For å få tilstandsgrad 0 eller 1 må høydeforskjeller rettes opp. Det vil imidlertid sjelden være økonomisk rasjonelt som et enkeltstående tiltak i en bolig som dette. Dersom boligen en gang skal renoveres, kan man vurdere slike tiltak.
- Knirk og ujevnheter i gulvene bør vurderes nærmere dersom de forverres over tid, for å avdekke eventuelle skjulte skader eller svekkelser i konstruksjonen.
- Utbedring av høydeavvik og knirk krever ofte omfattende tiltak, som oppretting av bjelkelag og utskifting av gulv, og bør vurderes opp mot boligens alder og bruk.

- Tiltakskostnad er satt for utbedring av TG 3-avvik. Kostnader vil variere avhengig av skjult omfang og skjult konstruksjon.

**Kostnadsestimat: 20 000 - 100 000**

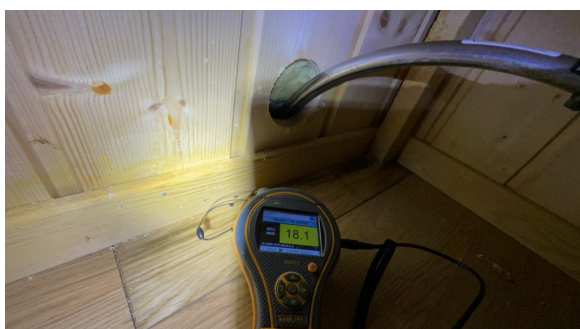
- Ved hulltaking inne på bod mot vest er det registrert fukt i konstruksjonen, med målte fuktverdier over 20 %. Det er også synlig fukt på laminatgulvet i denne boden. Grunnet følgeskader av fukt settes Tg3.

Fuktmåling hulltakingg

- Det må foretas tiltak for å utbedre årsak til fukt-/råteskadene samt utbedre råteskadene

- Tiltakskostnad er satt for utbedring av overflater inne på bod mot vest der det er kjente skader, men kostnader kan variere ut fra skjult omfang.

**Kostnadsestimat: 100 000 - 200 000**

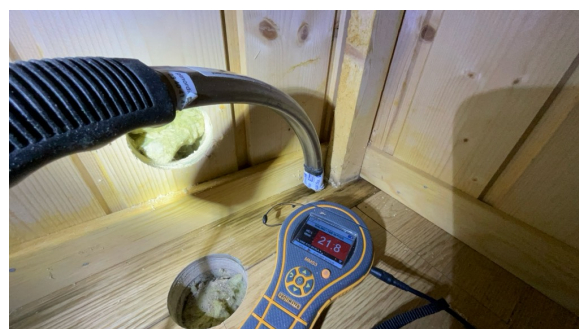
Fuktmåling på gulvoverflate

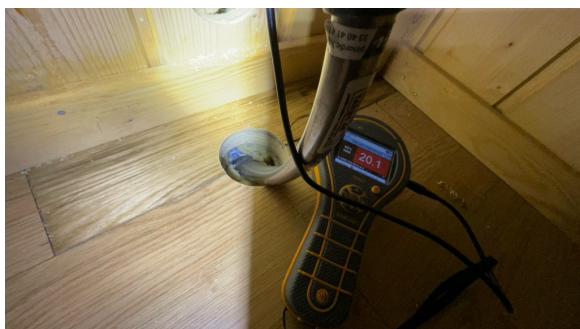
Fuktmåling i tilfarergulv

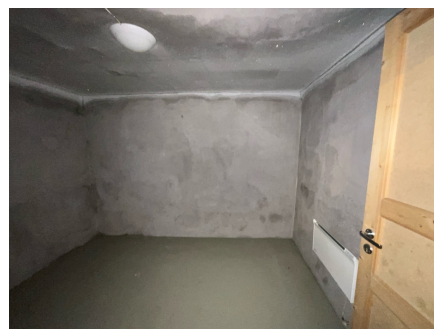
Ising på grunnmur inne i bod under inngangspart

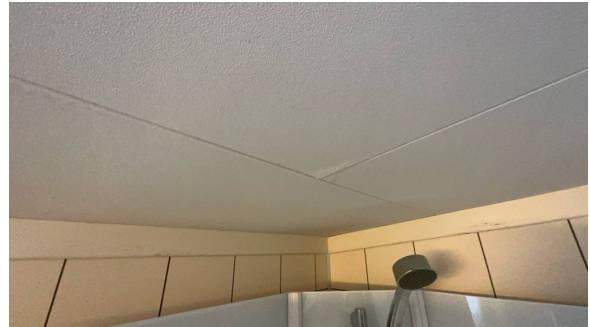
Fuktskade i tak over dusj

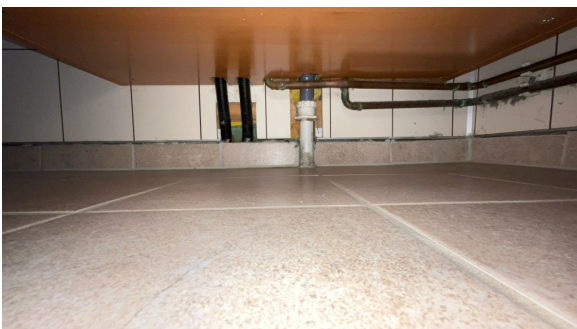
Åpen vegg under servantskap

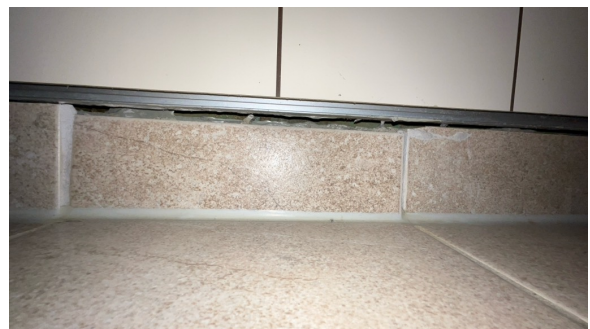
Konsekvensen av mangelfull utførelse og åpne glipper er økt risiko for fuktinntrengning i konstruksjonen, som kan føre til skjulte fuktskader og redusert levetid på bygningsdelene.

Glippe inn i vegg over sokkelflis

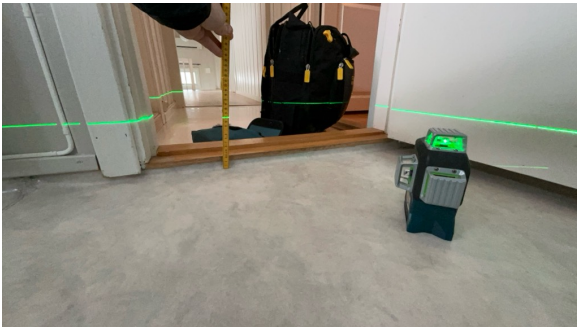
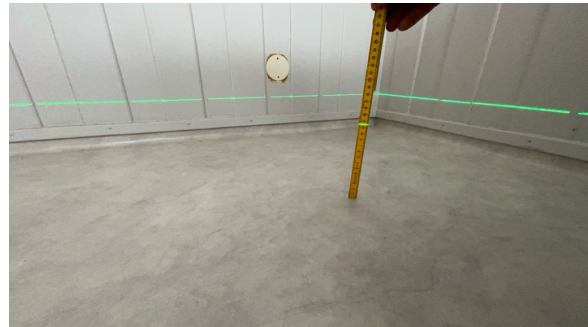
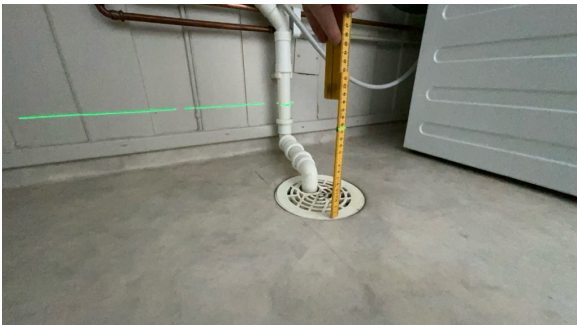
- Et bad med manglende/reduert fall til sluk blir mindre funksjonelt og sikkert for brukeren. Dette kan medføre stående vann på gulvet, vann som ikke ledes effektivt til sluket, økt risiko for at vann renner ut av rommet og redusert sklisikkerhet på gulvet.
- Det bør vurderes tiltak for å forbedre fallforholdene mot sluk, for å redusere risikoen for vannansamling på gulvet og mulig fuktskade i konstruksjonen. Mangelfullt fall kan føre til at vann ikke ledes effektivt til sluk, noe som øker faren for lekkasjer og skader på omkringliggende bygningsdeler.

Kontroll fra dør

Senter rom

Topp sluk

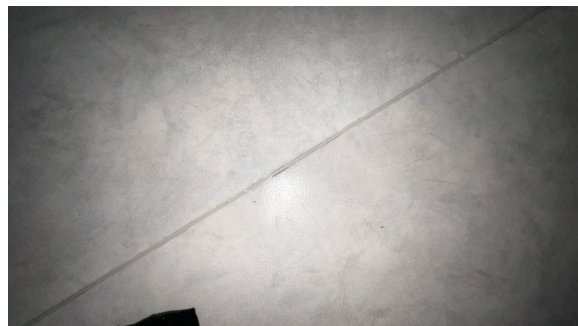
Sprekk i sveis på gulvbelegget

- Tiltak:
- Sveiseskjøtene bør kontrolleres og eventuelt utbedres for å sikre fortsatt tett gulvbelegg. Dersom dette ikke gjøres, er det økt risiko for fuktskader i underliggende konstruksjoner.

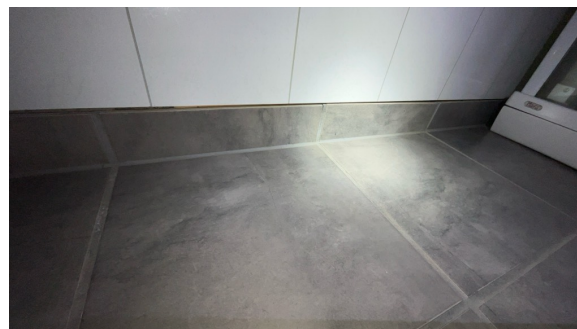
• Dersom våtromsplatene ikke er montert fagmessig, kan dette medføre utettheter som øker risikoen for fuktinntrengning bak platene. Over tid kan dette føre til oppfuktning av tilstøtende konstruksjoner, noe som kan resultere i råteskader, muggvekst og eventuelle lekkasjer.

Mangler sokkellist

- Det bør monteres sokkellist og påføres silikon eller mykfuge i bunnen av våtromsplatene for å hindre fuktinntrengning i konstruksjonen. Manglende tiltak kan føre til fuktskader og redusert levetid på veggkonstruksjonen.

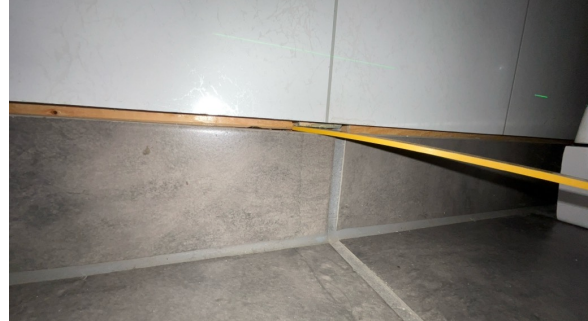
Bilde av åpning under veggplater

Kostnadsestimat: 200 000 - 500 000

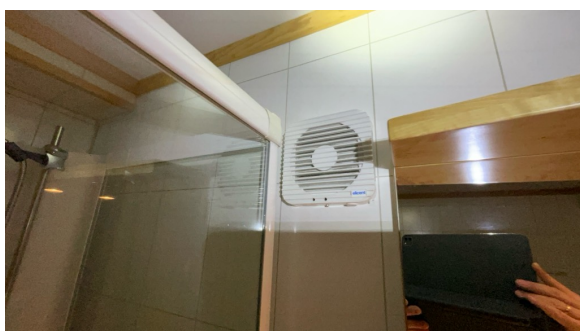
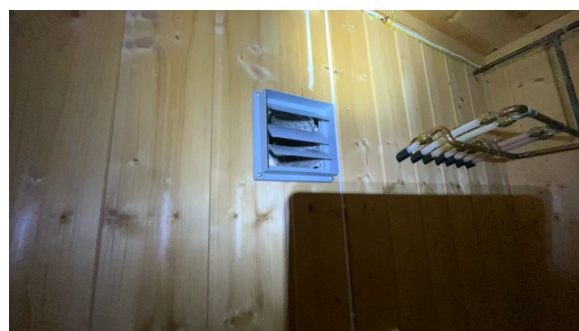
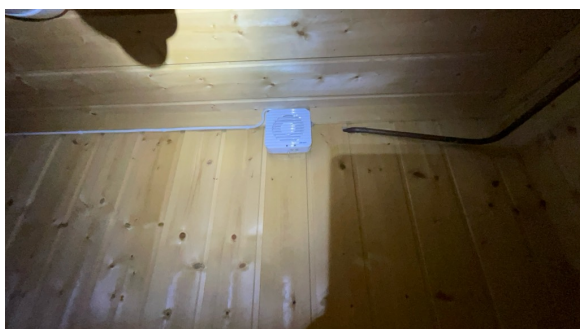
Dagens løsning medfører økt risiko for fuktproblemer og skader i teknisk rom, noe som kan føre til redusert levetid på tekniske installasjoner og konstruksjoner.

Avtrekk på bad

Avtrekk fra bad kommer inn i teknisk rom

Avtrekk ut fra teknisk rom

- Utvendig utkast på grunnmur bør tettes for å hindre inntrenging av fukt og skadedyr, samt for å beskytte konstruksjonen mot ytterligere skader.

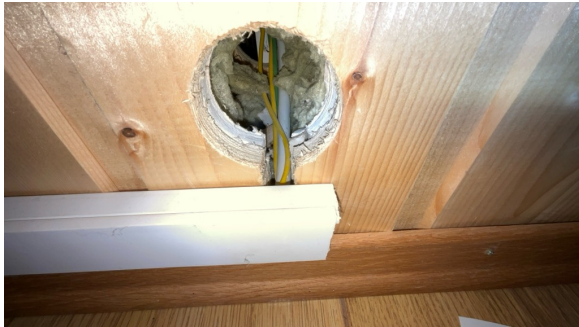
Åpen kabling/boks varmesystem kjellerstue

Det bør gjennomføres en utvidet el-kontroll av en kvalifisert elektrofaglig person.

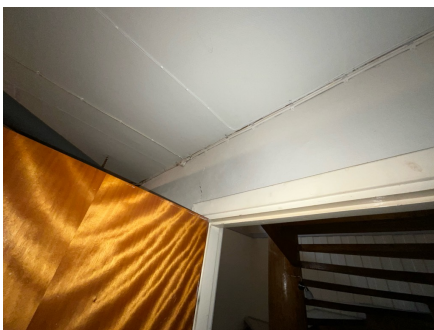
Sprekk i mur over dør mot trapperom.

- Påviste skader må utbedres.
- Sprekker bør utbedres for å hindre videre utvikling og vanninntrenging, da dette kan føre til ytterligere oppsprekking og skader på konstruksjonen, selv om sprekken er vurdert å være av eldre setninger.

Det anbefales å foreta nærmere undersøkelser av hele grunnmuren når det er snøfritt, for å avdekke eventuelle skjulte skader og vurdere behov for ytterligere tiltak.

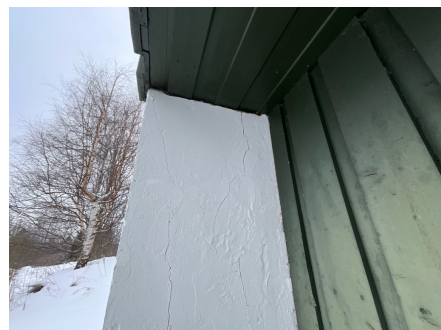
Sprekker i utv grunnmur

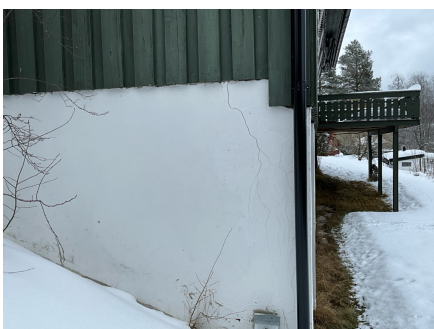
Sprekk i utv grunnmur, vest vegg
