Leilighet
Puttetjennvegen 23 D
2074 Eidsvoll Verk

Boligens tekniske tilstand:

Dato: 16/01/2025

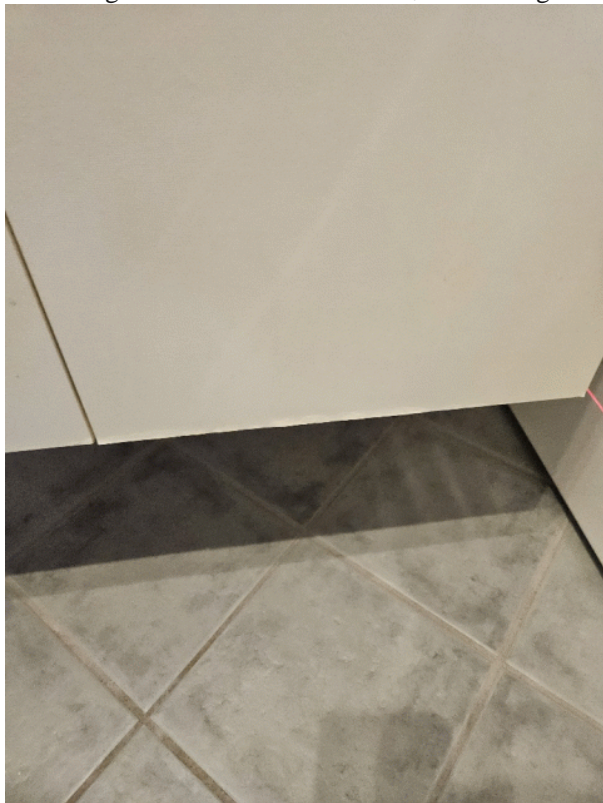
TG 2 1.1.1 Overflate vegger og himling

Vegger, innredning og tak/himling fremstå i grei stand og med noe bruksslitasje som må forventes ut ifra alder. TG2
Det er små fuktsveller på nedre del av servantskap. TG2

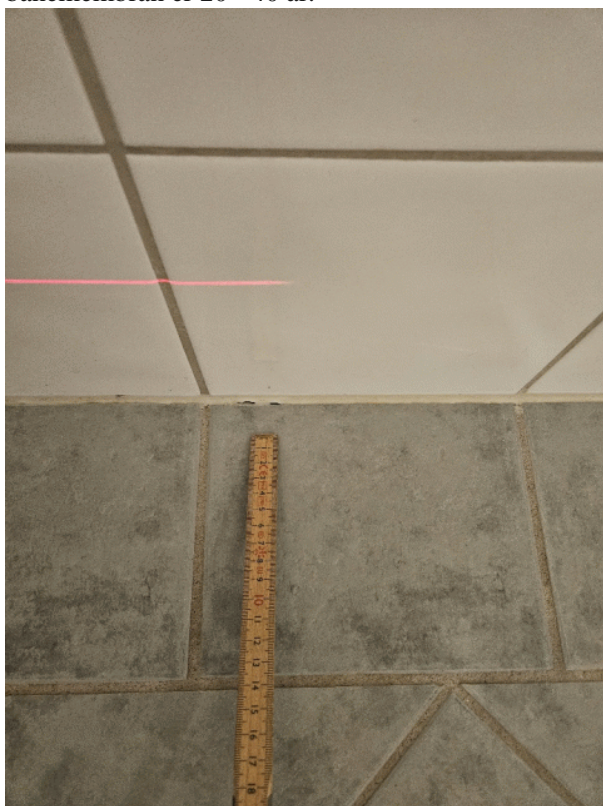
TG 2 1.1.2 Overflate gulv

Gulvfliser fremstår i grei stand, men gulvfliser har passert mer enn halvparten av sin forventet levetid og det er noe glippe i silikonene mellom vegg og gulv. TG2

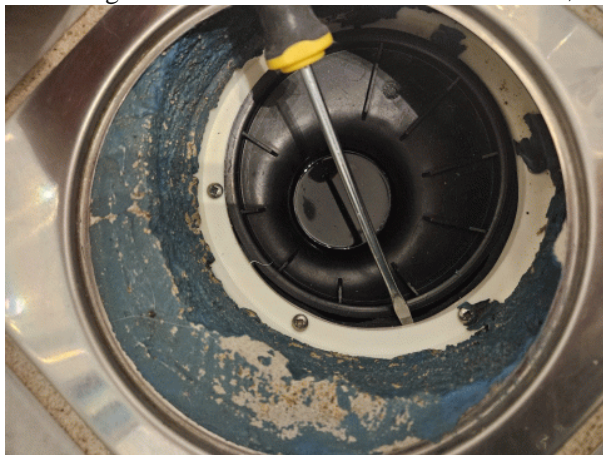
TG 2 1.1.3 Membran, tettesjiktet og sluk

Det gjøres oppmerksom på at det er ukjent membransløsning og det ser ut til at det er ganske lite med membransjiktet i sluk. Ytterligere undersøkelser må gjøres.

Membranen har passert mer enn halvparten av sin forventet levetid. TG2

Det er ikke fremlagt dokumentasjon på utført membran da hjemmelshaver ikke fikk med dette når hun kjøpte boligen. TG2

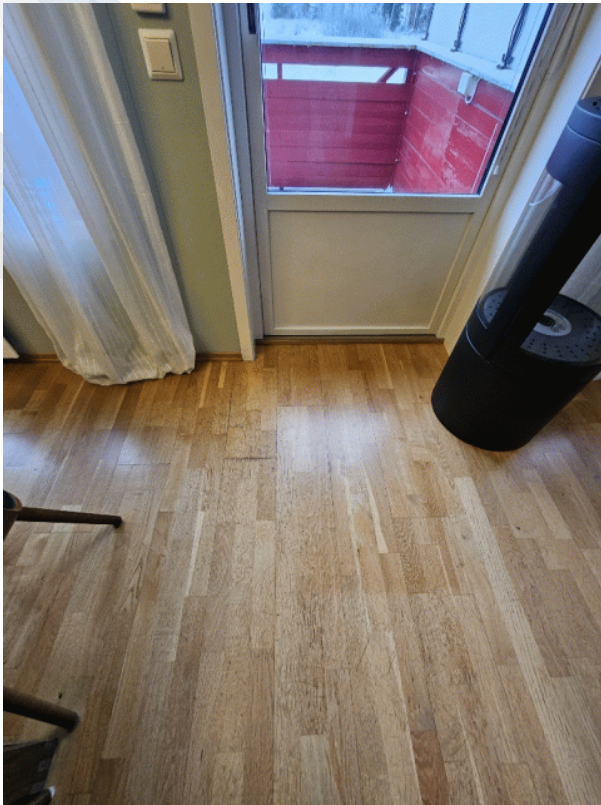
TG 2 3.1 Andre rom

Parkettgulv har stedvis små fuktsveller og noe slitemerker på overflaten, som må forventes utifra alder og bruk. TG2
 Vinylbelegget har små slitemerker på overflaten, som må forventes utifra alder og bruk. TG2

Retningsavvik er målt med krysslaser på tilfeldige utvalgte steder på overflaten på gulvet i boligen, med en lengde på ca 2 meter. Lokalt avvik målt i gang på 5mm. Retningsavvik på vegger og tak/himlinger er ikke målt.

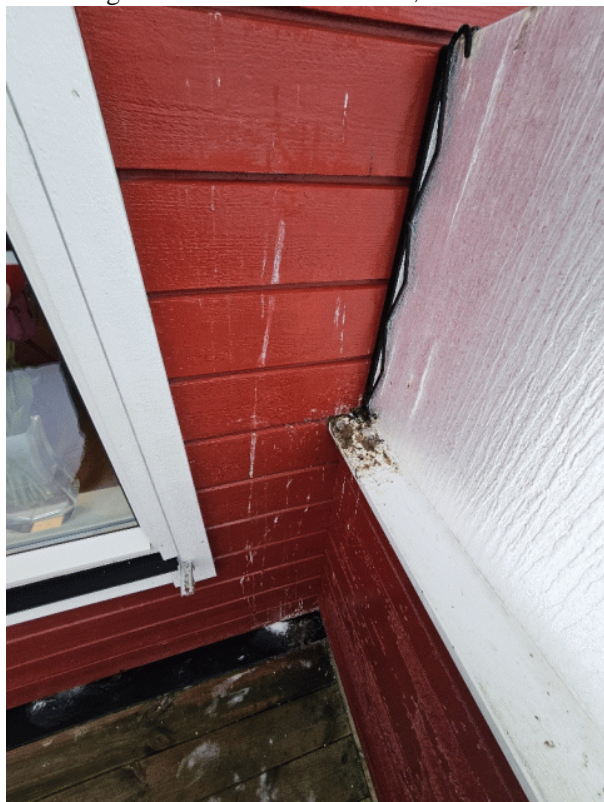
Det er en fuktskade på håndreke nærmest yttervegg. Ytterligere undersøkelser må gjøres.
