# Tilstandsrapport

📍 Mor Gohjertas vei 23 , 0469 OSLO

# gnr. 222, bnr. 125, snr. 68

Befaringsdato: 19.01.2026

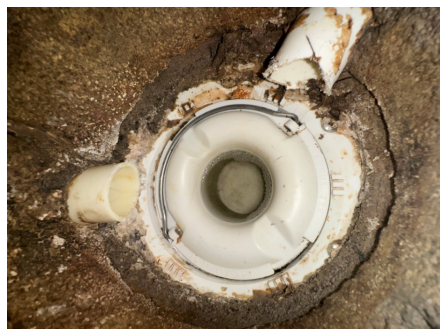
Sluk i plast plassert i dusjssonen.

Det er uvist hva slags type membran som er benyttet som tettesjikt.

Tettesjikt er eldre enn 2012, det er ikke fremlagt dokumentasjon på oppbygging.

TG settes ut i fra manglende dokumentasjon  
på utførelse av tettesjikt i gulv og vegger.  
Ref: NS3600.

Tettesjikt i gulv og vegger fremstår med ukjent utførelse.

Sluk i plast, plassert i dusjnise

Ved manglende dokumentasjon på arbeid,  
kan man ikke bekrefte utførelse på konstruksjoner.  
Tettesjikt i gulv og vegger anses som en risiko konstruksjon.  
Fremskaffelse av dokumentasjon fra utførende anbefales om det er mulig.

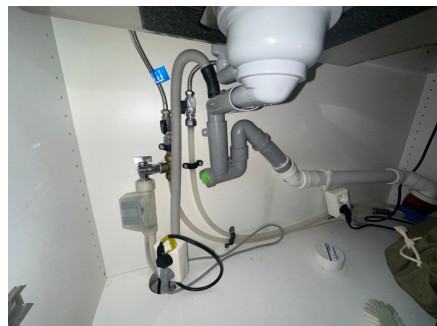
Det mangler tettemuffer i enden av varerør på rør-i-rør-system på kjøkken. Ved manglende monterte tettemuffer, vil evt. lekkasjevann renne ut på kjøkken.

Rørøpplagg i kjøkkenbenk

Montering av tettemuffer på vannrør, i kjøkkenbenk bør påberegnes. Utette varerør kan forårsake vannskader, på tilstøtende konstruksjoner.

Det anbefales i tillegg å montere Waterguard/vannstopper på vanninstallasjoner i kjøkkenbenk.
