# Tilstandsrapport

📍 Mor Gohjertas vei 23 , 0469 OSLO

# gnr. 222, bnr. 125, snr. 68

Befaringsdato: 19.01.2026

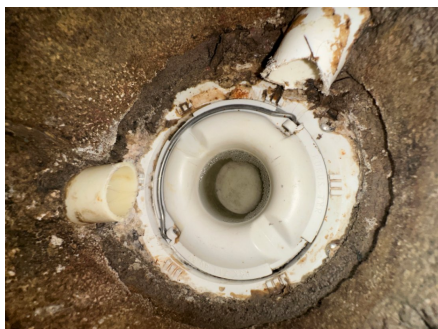
Sluk i plast plassert i dusjssonen.

Det er uvist hva slags type membran som er benyttet som tettesjikt.

Tettesjikt er eldre enn 2012, det er ikke fremlagt dokumentasjon på oppbygging.

TG settes ut i fra manglende dokumentasjon  
på utførelse av tettesjikt i gulv og vegger.  
Ref: NS3600.

Tettesjikt i gulv og vegger fremstår med ukjent utførelse.

Sluk i plast, plassert i dusjnise

Ved manglende dokumentasjon på arbeid,  
kan man ikke bekrefte utførelse på konstruksjoner.  
Tettesjikt i gulv og vegger anses som en risiko konstruksjon.  
Fremskaffelse av dokumentasjon fra utførende anbefales om det er mulig.

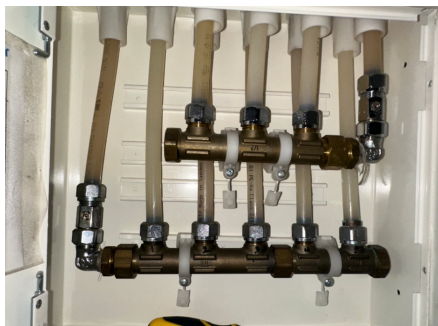
Røropplegg i boligen fremstår med: vanntilkobling med Pex-rør, samleskap med rørkurser og stoppekran er plassert på bad. Stoppekraner er testet og fungerer som de skal.

Samleskap med rørkurser og stoppekraner

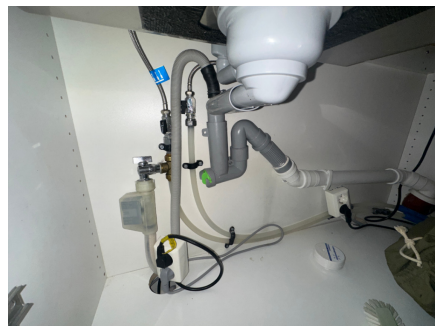
Det mangler tettemuffer i enden av varerør på rør-i-rør-system på kjøkken. Ved manglende monterte tettemuffer, vil evt. lekkasjevann renne ut på kjøkken.

Rørøpplagg i kjøkkenbenk

Montering av tettemuffer på vannrør, i kjøkkenbenk bør påberegnes. Utette varerør kan forårsake vannskader, på tilstøtende konstruksjoner.

Det anbefales i tillegg å montere Waterguard/vannstopper på vanninstallasjoner i kjøkkenbenk.
