# Tilstandsrapport

📍 Fløtlivegen 21, 2390 MOELV

# gnr. 381, bnr. 34

Rapportdato: 07.03.2024

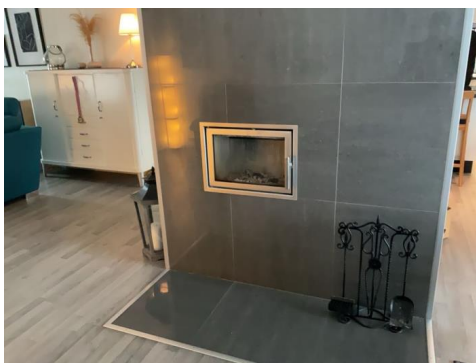
Murt teglpipe.

Peisovn i stue, peisovn i tv-stue og vedovn i kjeller.

Det er montert tilluftsvifte for bedring av trekk i pipa.

Eldre piper vil ofte ha forvitningskader.

Bør påregne rehabilitering av pipe, med nytt røykrør, sotluke og overganger, pga. alder.

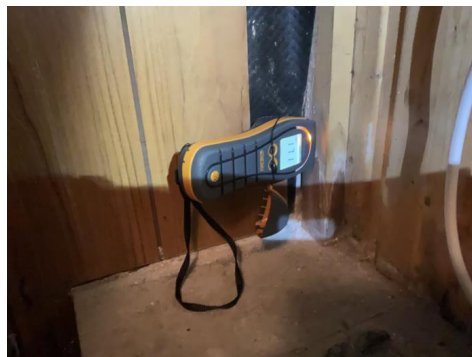
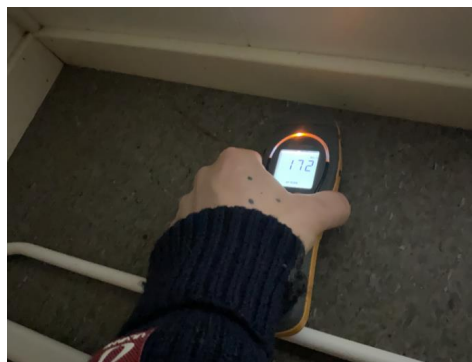
## ! TG 2 Rom Under Terreng

Kjellergulv og vegger er kledd, noe åpen murkonstruksjon i bod. Målt fukt i bjelkelag via inspeksjonsluke på toalettrom.

Målt antydninger til fuktvariasjoner, helt normalt med noe fukt i denne type kjellerkonstruksjon som er ned i bakken.

Observert svartpapp på mur, som stenger fuktigheten inni påforet trekonstruksjon, og kan forårsake fuktproblemer/ skader. Svartpapp blir fort infisert med mugsopp og er i dag ikke anbefalt av Sintef.

Overvåk konstruksjonen jevnlig. Avviket kan medføre behov for tiltak, bør observeres over tid.

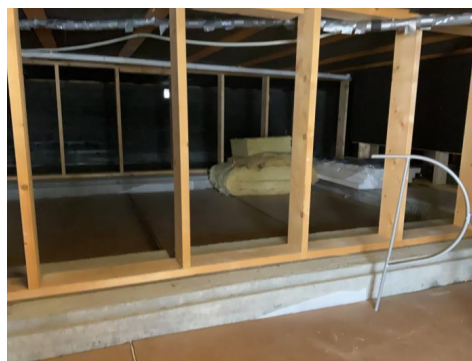
Bygningen har krypkjeller under trebjelkelag og stubbegulv.

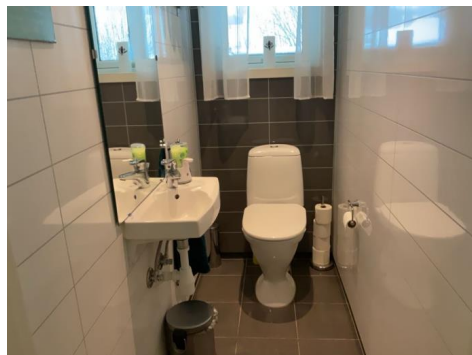
Toalettrom med klosett og håndvask.

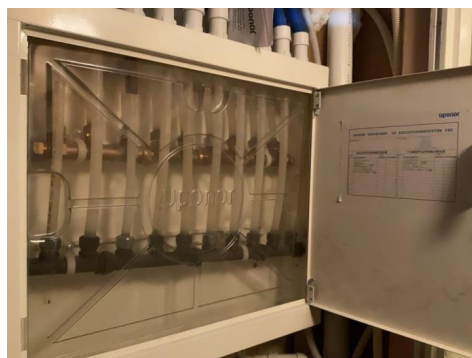
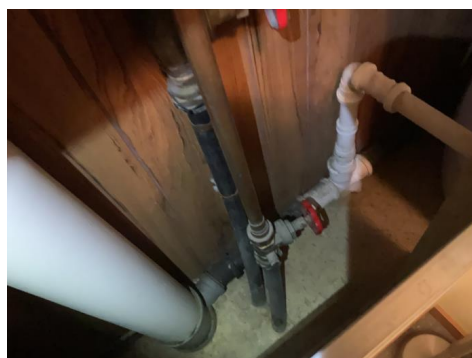
### ! TG 2 Vannledninger

Hovedvannledning står i rom uten sluk uten tilstrekkelig lekkasjesikring.

Watergard, automatisk vannstopper ved lekkasjer- rørbrudd bør monteres, da er man sikker på at vann stoppes og det ikke vil renne ut av rommet.
