# Tilstandsrapport - NS 3600

## Jørgen Bangs gate 11 4876 Grimstad

Gnr: 200 Bnr: 752 Snr: 3

**Rapport kode:** 760674  
**Opprettet:** 03.11.2025  
**Utskrift:** 11.11.2025

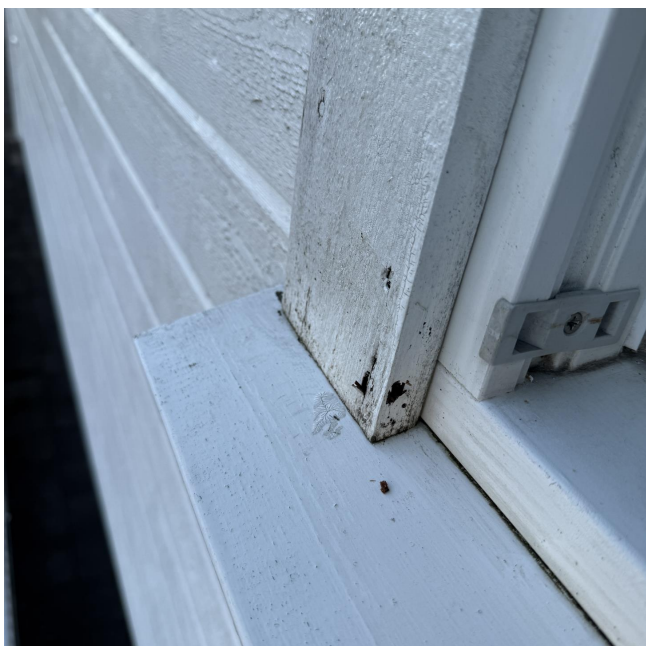
Kledningen er av type liggende og er lektet ut fra vindsperre. Det er registrert råteskade i nedre del av belistingsbord til vindu side nord. Enkelte utsatte bord og vassheller har behov for vedlikehold mht. maling. Det er generelt registrert normal elde og slitasje i henhold til alder.

Råteskaden skyldes fuktpåvirkning over tid, kombinert med manglende eller svekket beskyttelse mot nedbør.

Skaden kan medføre videre nedbrytning av treverket og redusert beskyttelse mot fuktinntrengning.

Råte i bunnen av belistningsbord utvendig.

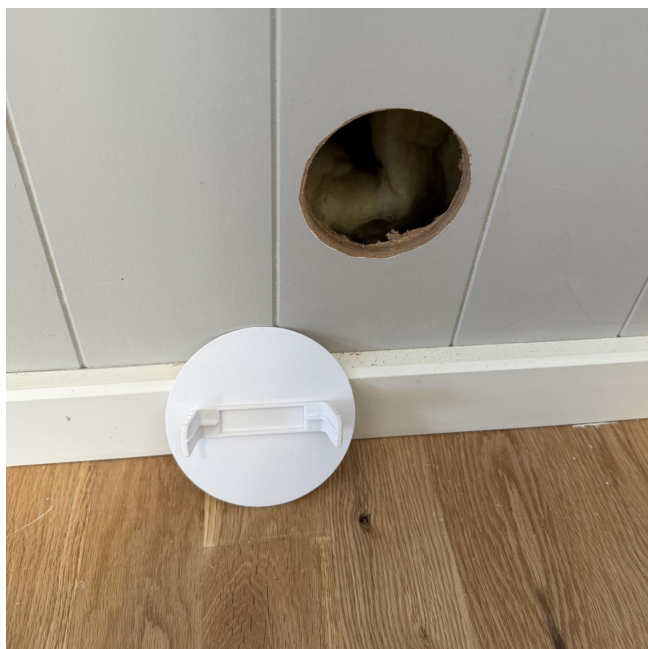
Det ble ikke registrert forhøyede fuktverdier verken i tilliggende konstruksjoner eller på badet.

Hulltaking utført bak dusjsone i fra soverom. Ingen fukt målt.

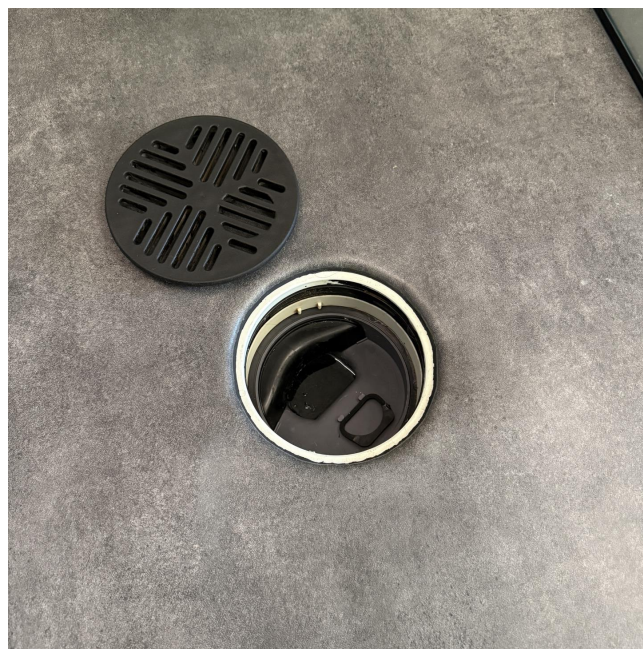
Sluk i dusjsone.

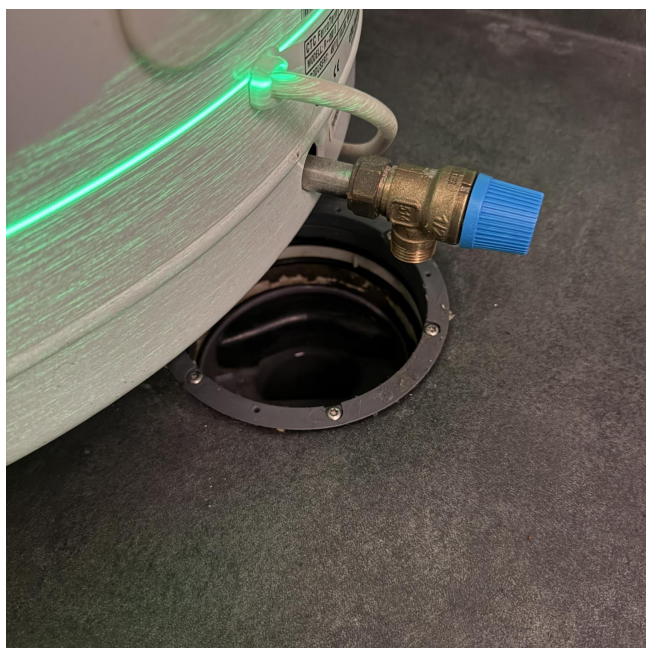
Sluk ved bereder.

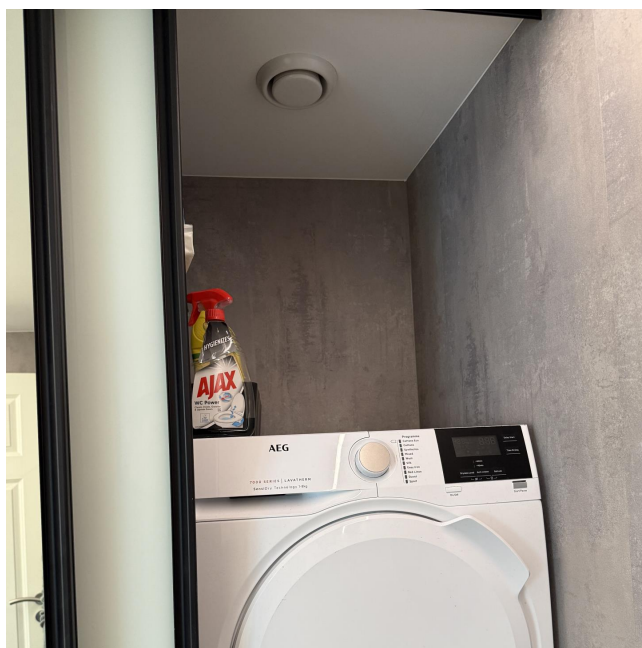
Ventil er montert bak skyvdørgarderobe det kan påvirke effekten av ventilen ved lukkede dører.

Ventil bak skyvedør på bad.
