# Tilstandsrapport

Enebolig

Skaukanten 10, 2022 GJERDRUM

Befaringsdato: 01.04.2025

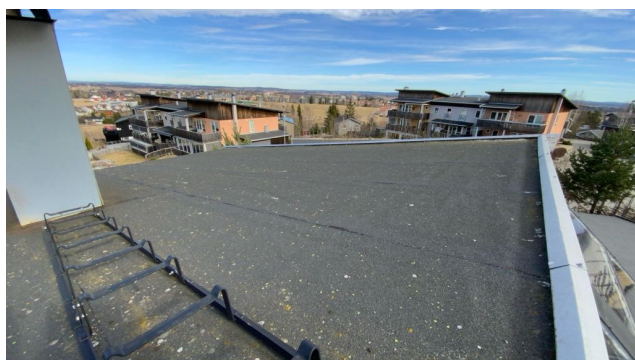
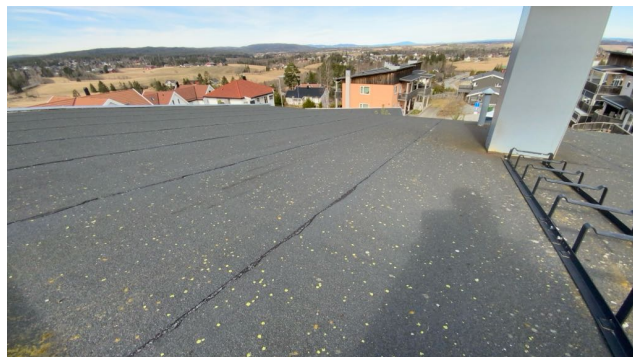
Takpapp fra byggeår. Takteking anses å ha sin tiltenkte funksjon uten negative avvik utfra alder tatt i betraktning. Taktekket ble besiktiget fra takplan.

Besiktigelse av taktekke.

- Overvåk tilstanden jevnlig. For å få tilstandsgrad 0 eller 1 må tekkingen skiftes ut, men tidspunktet for når dette er nødvendig er vanskelig å si noe om.

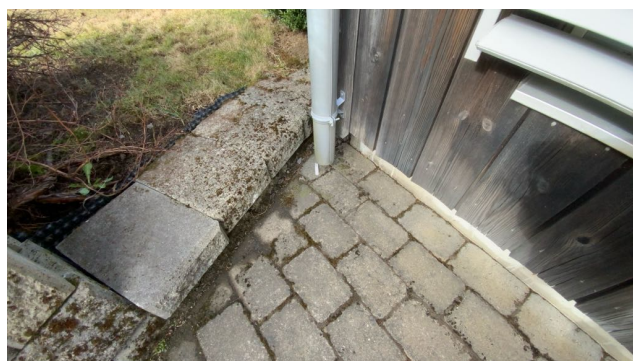
Nedløp bør føres ned i grunn og bort fra boligen.

- Det må foretas tiltak for å lukke avviket.
- Det bør lages system for bortledning av vann fra taknedløp ved grunnmur.

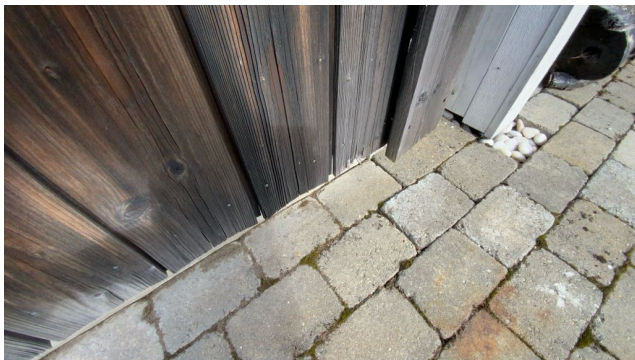
- Det er ingen eller liten lufting i nedre kant av kledning mot grunnmur.
- Det er påvist spredte råteskader i bordkledningen.
- Det er ingen muresperre i nedre kant av konstruksjon.

Stedvis synlige råteskader med behov for lokale utskiftninger.

- Råteskadet trekledning må skiftes ut.
- Det bør foretas tiltak for å bedre lufting av kledningen.
- Musesperre må etableres.

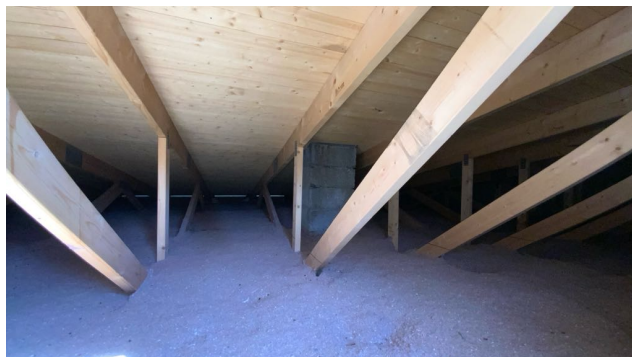
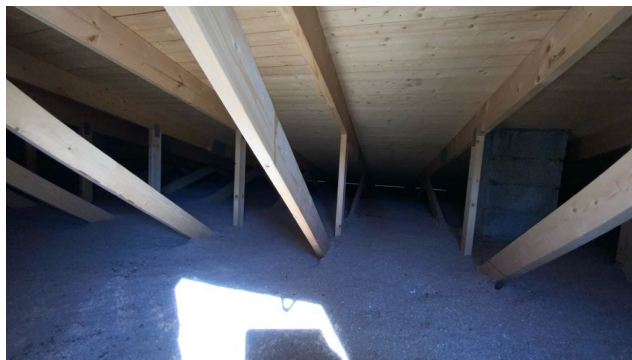
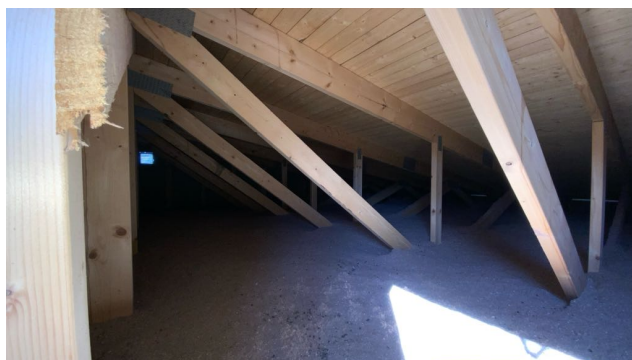
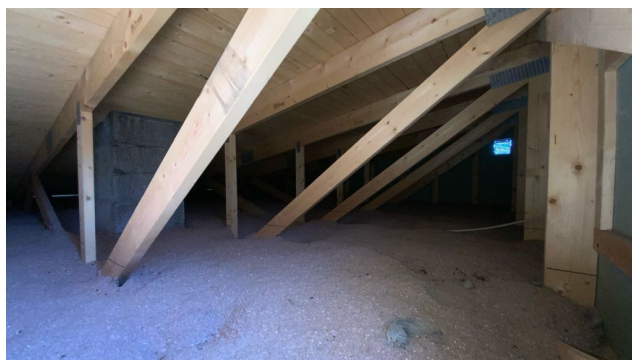
- Det er fra loft/kryploft påvist indikasjoner på at det er punktering av dampspærre, som medfører svekket effekt av dampspærrefunksjonen.
- Det er påvist avvik rundt gjennomføringer i takflaten.

- Det bør gjøres lokale tiltak.

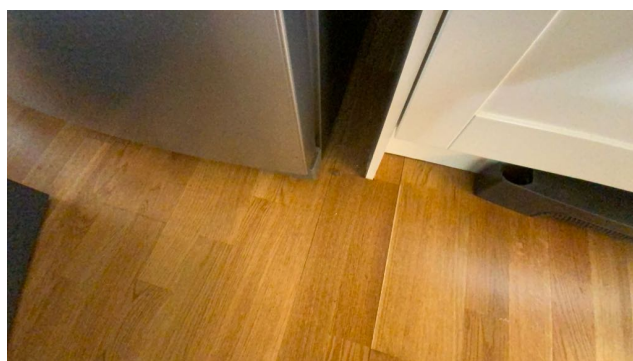
Noe synlig avvik på parkettgulv ved kjøleskap. Bomfliser i entré.

Mindre fuktskadet parkett.

Overflater fungerer med dette avviket, men lokale utbedringer/utskiftninger kan ikke utelukkes på sikt.

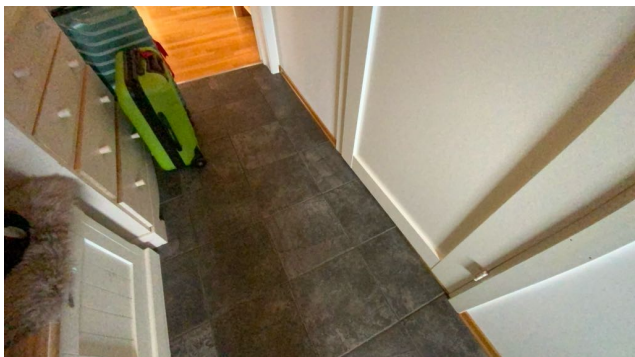
Påvist bomfliser i entré.

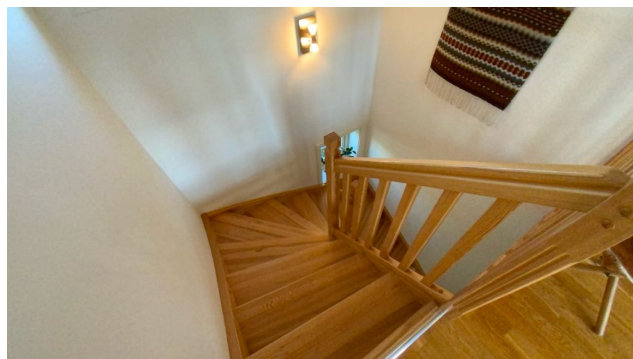
Besiktigelse av trapp.

- Håndløper bør monteres, men det var ikke krav på byggetidspunktet.

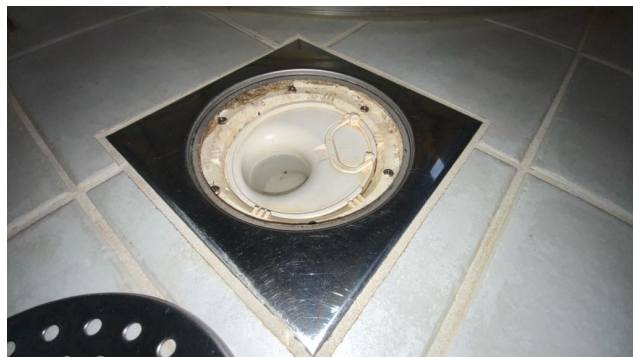
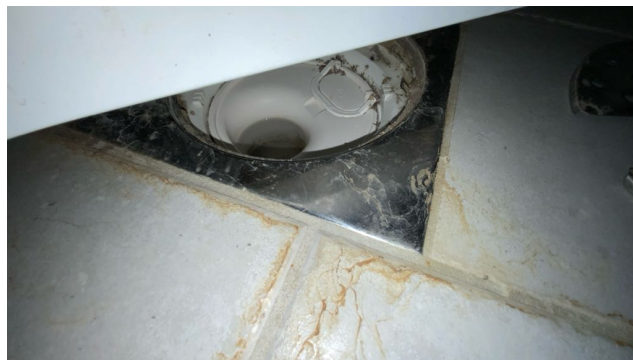
- Det er påvist at høydeforskjell fra topp slukrist til gulv/synlig topp membran ved dørterskel er mindre enn 25 mm.
- Det er påvist at noen fliser har bom (hulrom under).
- Det er påvist avvik i fallforhold til sluk i forhold til krav i forskrift på byggetidspunktet.

Kontroll av sluk.

- Overvåk tilstanden jevnlig. For å få tilstandsgrad 0 eller 1 må tettesjiktet skiftes ut, men tidspunktet for når dette er nødvendig er vanskelig å si noe om.
- Installering av tett dusjkabinett anbefales.
- Overvåk tilstanden jevnlig. For å få tilstandsgrad 0 eller 1 må slukløsningen skiftes ut og sannsynligvis må også membransjiktet skiftes/utbedres. Det er imidlertid vanskelig å si noe om tidspunktet for når dette er nødvendig.

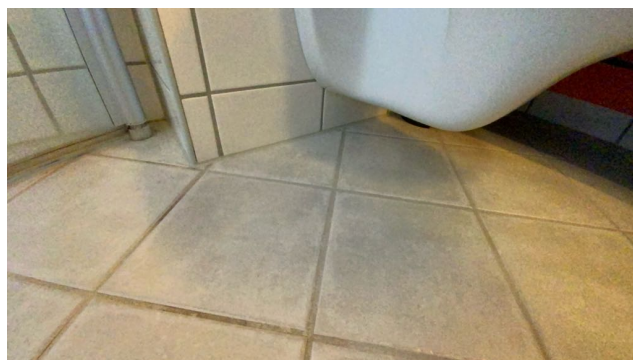
- Det er ikke påvist tilfredsstillende løsning for å synliggjøre lekkasje fra innebygget sistene.

Lekkasjespalte på innebygget sistene bør opparbeides.

- Det må gjøres tiltak for å lukke avviket.

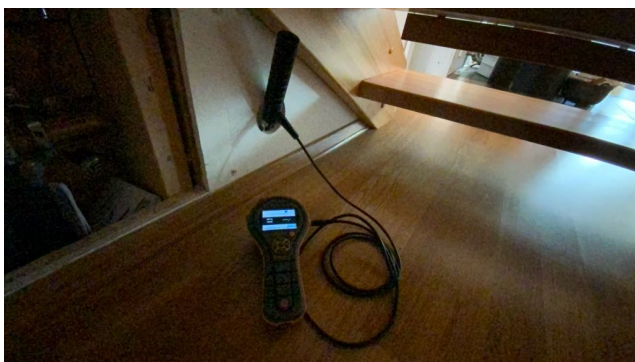
Hulltaking er foretatt uten å påvise unormale forhold. Hulltaking er foretatt ved/i Trapp.

Utført hulltaking.

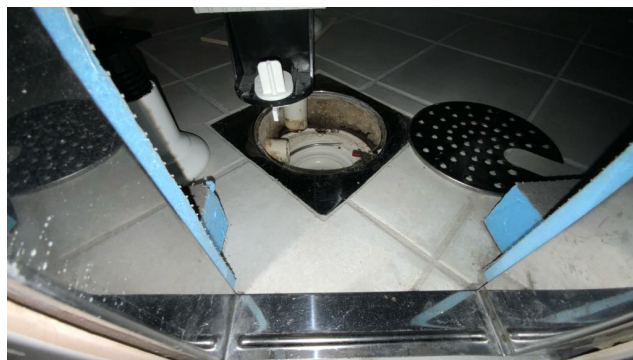
- Det er påvist at høydeforskjell fra topp slukrist til gulv/synlig topp membran ved dørterskel er mindre enn 25 mm.
- Det er påvist at noen fliser har bom (hulrom under).
- Det er påvist avvik i fallforhold til sluk i forhold til krav i forskrift på byggetidspunktet.

Kontroll av sluk.

- Overvåk tilstanden jevnlig. For å få tilstandsgrad 0 eller 1 må slukløsningen skiftes ut og sannsynligvis må også membranskiktet skiftes/utbedres. Det er imidlertid vanskelig å si noe om tidspunktet for når dette er nødvendig.
- Overvåk tilstanden jevnlig. For å få tilstandsgrad 0 eller 1 må tettesjiktet skiftes ut, men tidspunktet for når dette er nødvendig er vanskelig å si noe om.

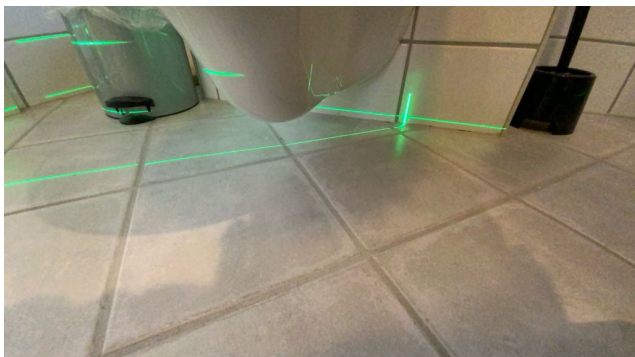
- Det er ikke påvist tilfredsstillende løsning for å synliggjøre lekkasje fra innebygget susterne.

Lekkasjespalte på innebygget sistene bør opparbeides.

- Det må gjøres tiltak for å lukke avviket.

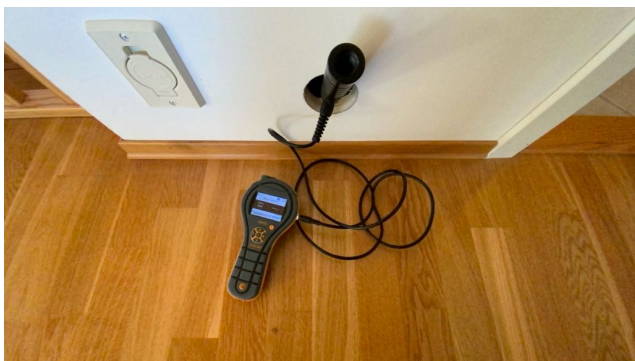
Hulltaking er foretatt uten å påvise unormale forhold. Hulltaking er foretatt ved/i Gang.

Utført hulltaking.

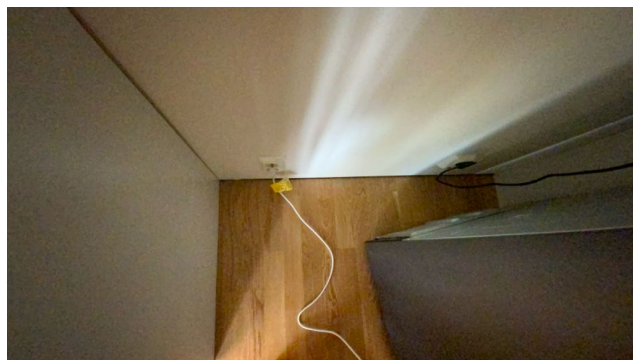
Kontroll bak kjøleskap. Ingen tegn til fuktskader på befaringsdagen. Mindre skader på parkett på hjørne av skapet for øvrig.

Ingen umiddelbare tiltak er nødvendig, men det gjøres oppmerksom på alder.

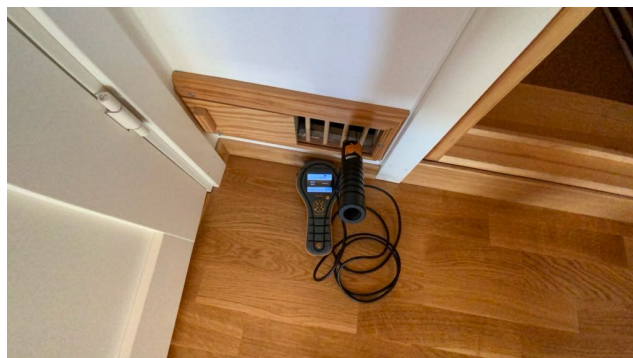
Utført fuktmåling i bunnsvill.

Ingen umiddelbare tiltak ansees som nødvendig, men kommende vedlikehold kan heller ikke utelukkes.

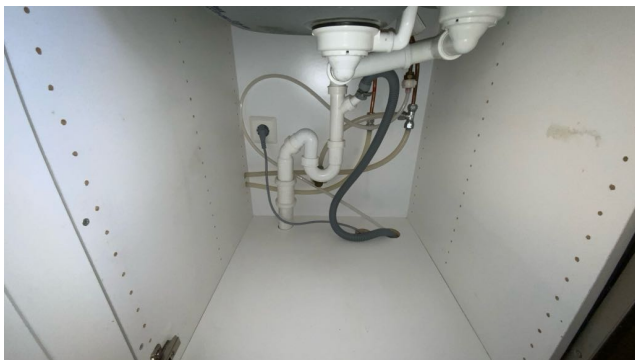
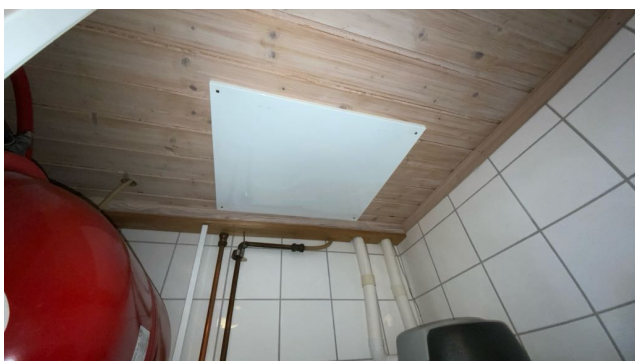
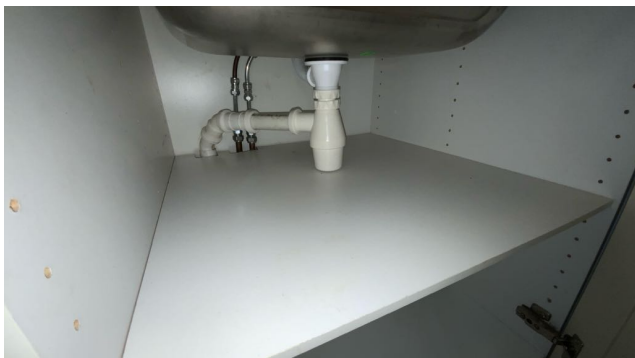
Vannrør fra byggeår av materialtype pex og kobber. Fordelerskap i himling på badet. Waterguard i benkeskap på kjøkken bør opparbeides for god sikring av lekkasjevann.

Besiktigelse av røropplegg.

Fordelerskap i himling.

- Det er ikke behov for utbedringstiltak siden anlegget fungerer i dag, men ut ifra alder kan skader plutselig oppstå på eldre anlegg.
- Tidspunkt for utskiftning av vannledninger nærmer seg.

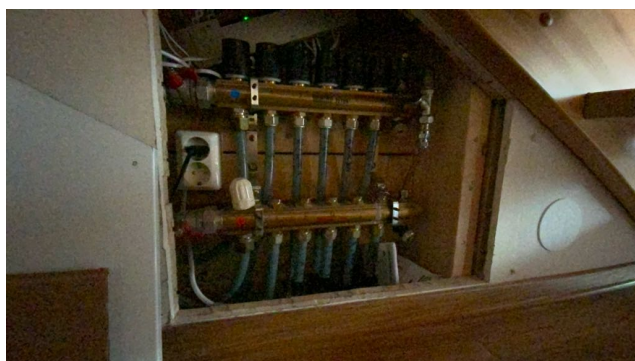
Åpen fordelerstokk i vegg uten tilfredsstillende avrenning for lekkasjevann.

Besiktigelse av røropplegg.

Waterguard bør opparbeides.

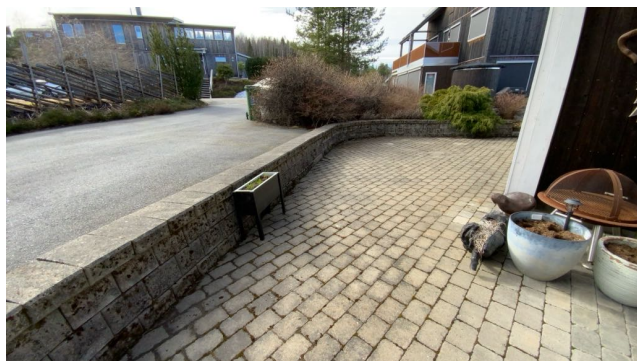
Støttemur i stablestein fremstår med tiltenkt funksjon ut i fra visuell kontroll. Noe variasjoner ble registrert, men støttemur fremstår som stabil på befaringsdagen. Kommende vedlikehold av støttemur er påregnelig på generelt grunnlag. Ukjent utførelse på underliggende masser og oppbygging.

Besiktigelse av støttemur.
