Skaukanten 10, 2022 GJERDRUM

**Moderne og energieffektiv bolig i  
attraktivt boligområde | Kort  
gangavstand til Ask | Fantastiske  
friluftsmuligheter!**

# Tilstandsrapport

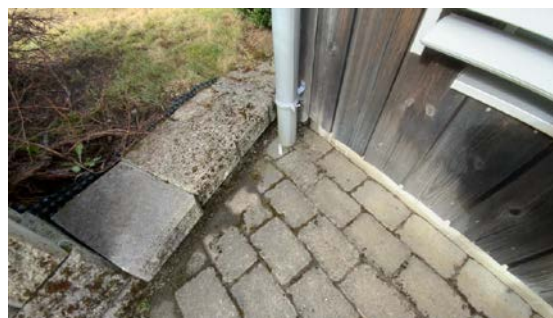
Nedløp bør føres ned i grunn og bort fra boligen.

- Det må foretas tiltak for å lukke avviket.
- Det bør lages system for bortledning av vann fra taknedløp ved grunnmur.

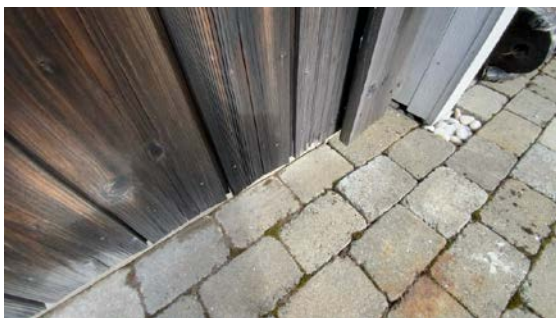
- Det er ingen eller liten lufting i nedre kant av kledning mot grunnmur.
- Det er påvist spredte råteskader i bordkledningen.
- Det er ingen musesperre i nedre kant av konstruksjon.

Stedvis synlige råteskader med behov for lokale utskiftinger.

- Råteskadet trekledning må skiftes ut.
- Det bør foretas tiltak for å bedre lufting av kledningen.
- Musesperre må etableres.

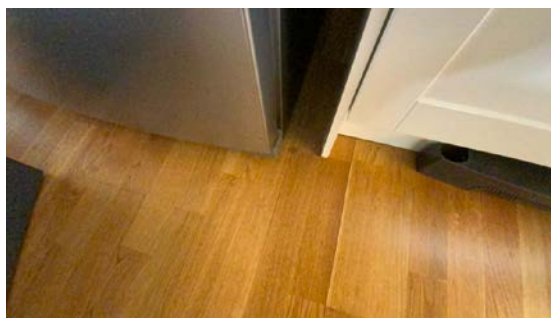
Noe synlig avvik på parkettgulv ved kjøleskap. Bomfliser i entré.

Mindre fuktskadet parkett.

Overflater fungerer med dette avviket, men lokale utbedringer/utskiftninger kan ikke utelukkes på sikt.

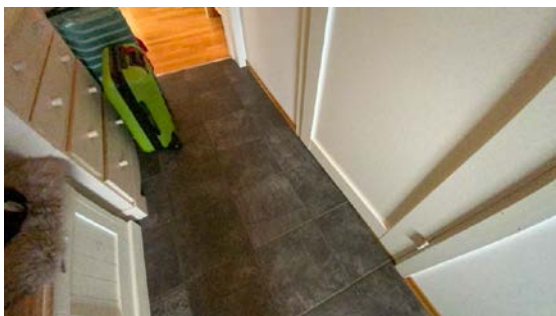
Påvist bomfliser i entré.

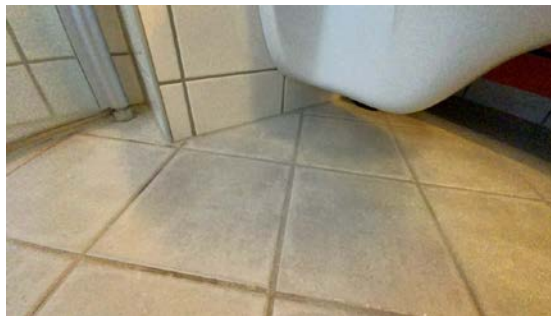
- Det er ikke påvist tilfredsstillende løsning for å synliggjøre lekkasje fra innebygget systerne.

Lekkasjespalte på innebygget systerne bør opparbeides.

- Det må gjøres tiltak for å lukke avviket.

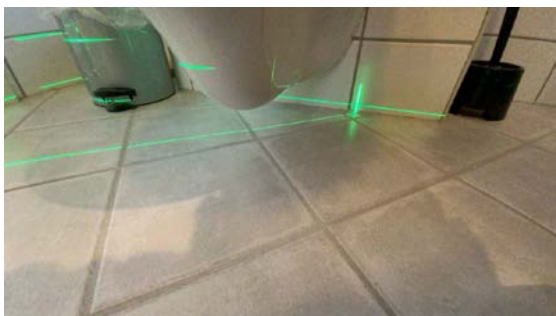
- Det er ikke påvist tilfredsstillende løsning for å synliggjøre lekkasje fra innebygget systerne.

Lekkasjespalte på innebygget susterne bør opparbeides.

- Det må gjøres tiltak for å lukke avviket.

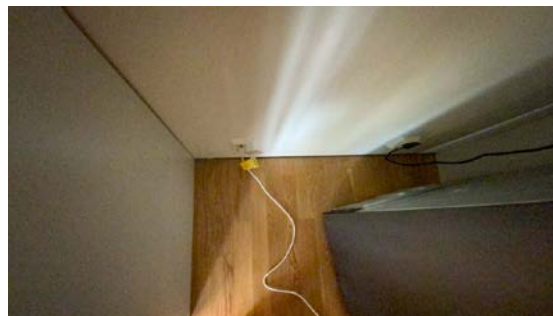
Kontroll bak kjøleskap. Ingen tegn til fuktskader på befaringsdagen. Mindre skader på parkett på hjørne av skapet for øvrig.

Ingen umiddelbare tiltak er nødvendig, men det gjøres oppmerksom på alder.

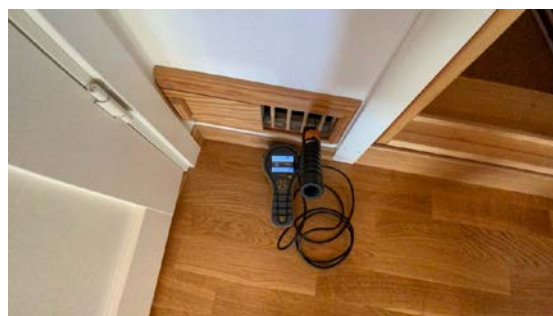
Utført fuktmåling i bunnsvill.

Ingen umiddelbare tiltak ansees som nødvendig, men kommende vedlikehold kan heller ikke utelukes.

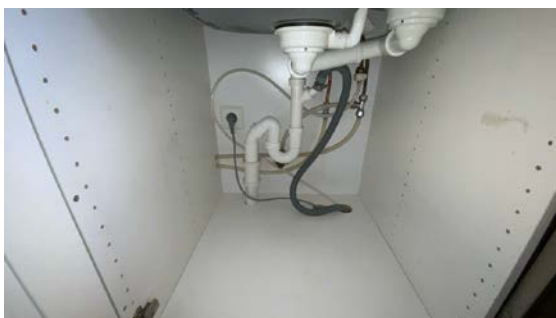
Vannrør fra byggeår av materialtype pex og kobber. Fordelerskap i himling på badet. Waterguard i benkeskap på kjøkken bør opparbeides for god sikring av lekkasjevann. Alder er normalt i seg selv en vurderingskriterie hva angår slitasje. Videre bemerkes at bunnledninger av den årsak følgelig heller ikke er kontrollert.

Besiktigelse av røropplegg.

- Det er ikke behov for utbedringstiltak siden anlegget fungerer i dag, men ut ifra alder kan skader plutselig oppstå på eldre anlegg.
- Tidspunkt for utskiftning av vannledninger nærmer seg.

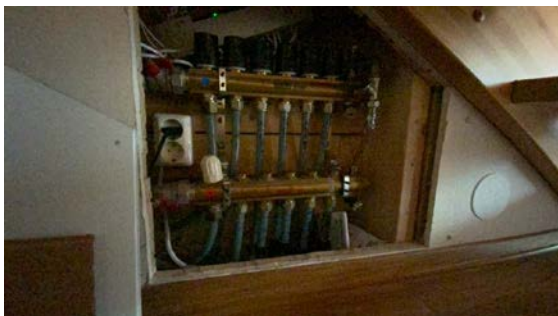
Åpen fordelerstokk i vegg uten tilfredsstillende avrenning for lekkasjevann.

Besiktigelse av røropplegg.

- Det er ikke behov for utbedringstiltak siden anlegget fungerer i dag, men ut ifra alder kan skader plutselig oppstå på eldre anlegg.

Waterguard bør opparbeides.
