# Tilstandsrapport

Enebolig

Fjellvegen 14, 8642 FINNEIDFJORD

Befaringsdato: 24.11.2025

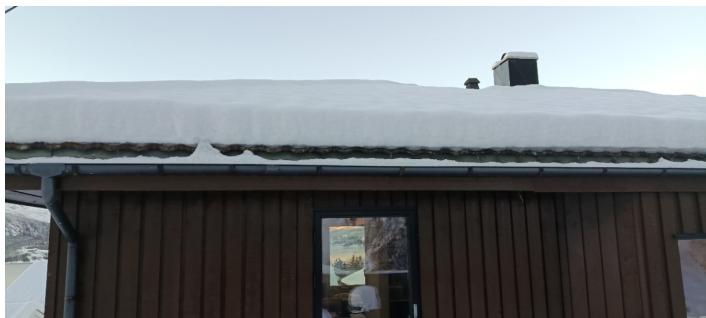
- Tidspunkt for utskiftning av undertak nærmer seg.
- Når takteking og undertak begynner å bli gamle, øker risikoen for lekkasjer, noe som kan føre til omfattende og kostbare reparasjoner av underliggende konstruksjoner dersom en ikke foretar tiltak på konstruksjonene før dette oppstår.
- Tidspunkt for utskiftning av takteking nærmer seg.

Det må gjøres ytterligere undersøkelser når taket er snøfritt. Det kan ikke utelukkes feil og/eller mangler på tekingen som er snødekt.

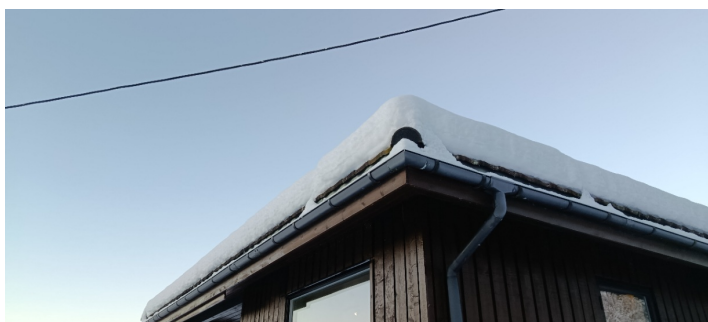
Det må gjøres ytterligere undersøkelser når renner/nedløp/beslag er snøfritt. Det kan ikke utelukkes feil og/eller mangler på renner og beslag som er snødekt.

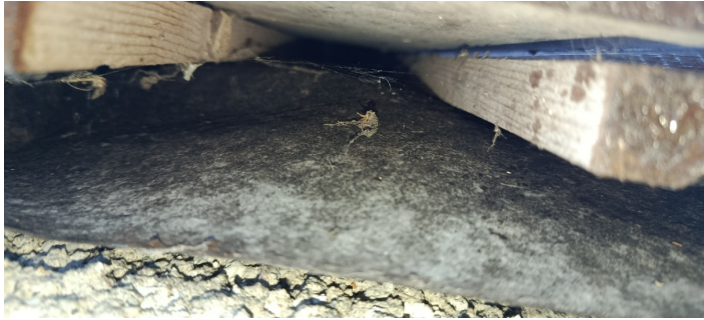
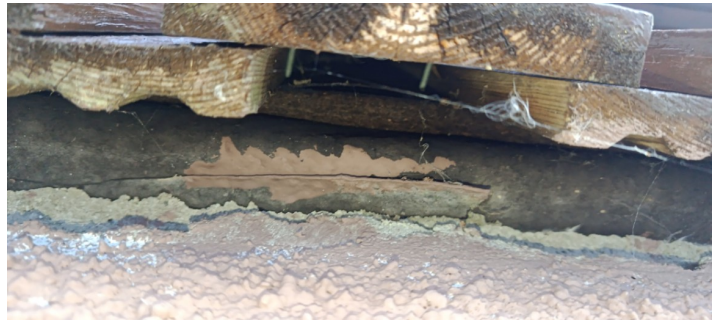
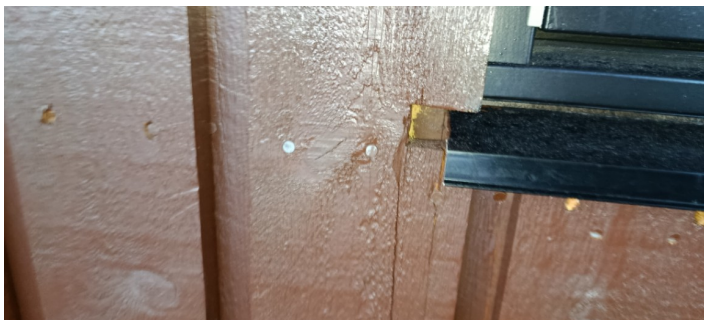
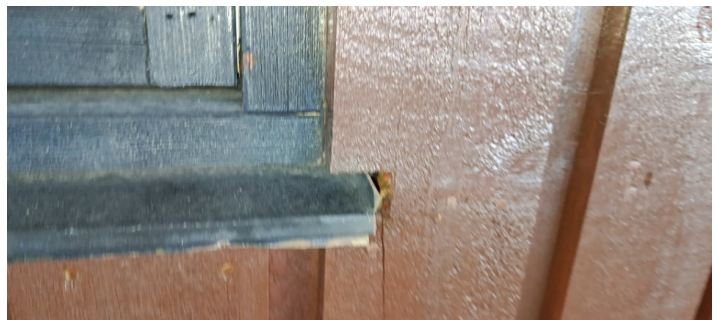
Enkelte bord med sprekker ved vindus beslag.

Manglende musesperre kan føre til at mus tar seg inn i konstruksjonen og påfører skader.  
Utskifting av enkelte bord bør påregnes.

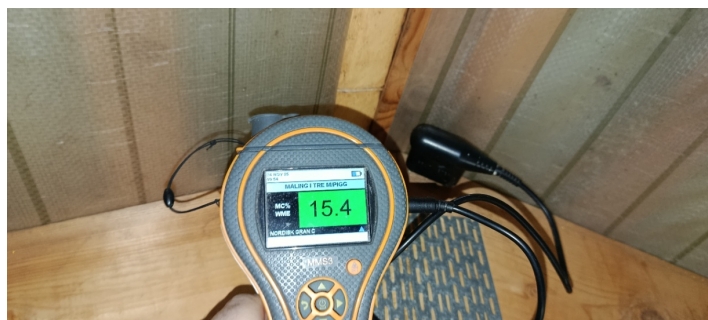
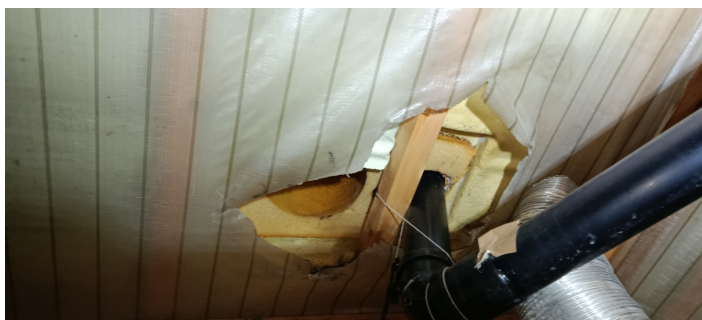
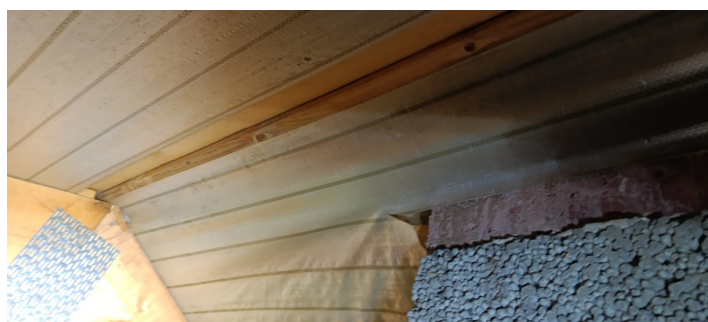
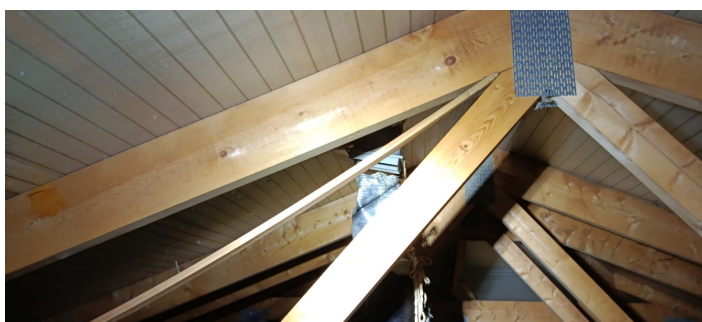
- Det er registrert skader i undertak.

Det ble utført fuktmåling i takkonstruksjonen ved befaringen, og det ble registrert noe forhøyede fuktverdier.

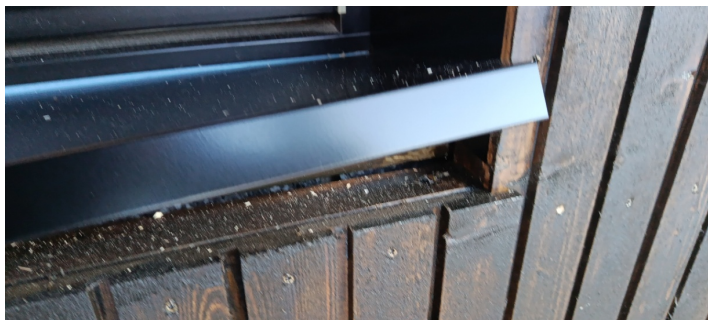
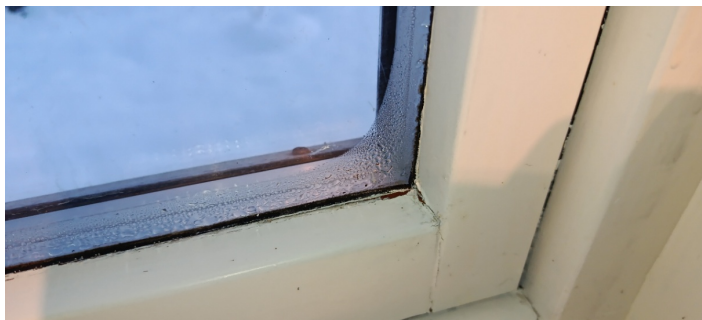
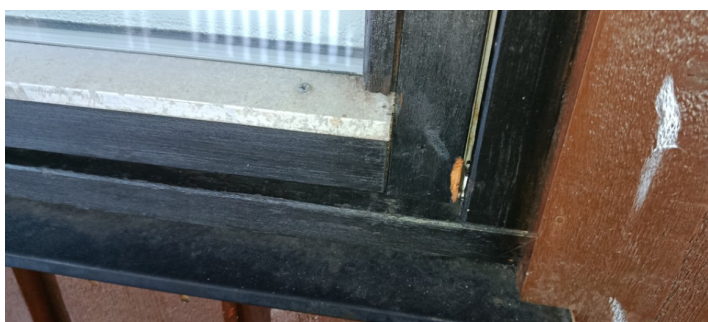
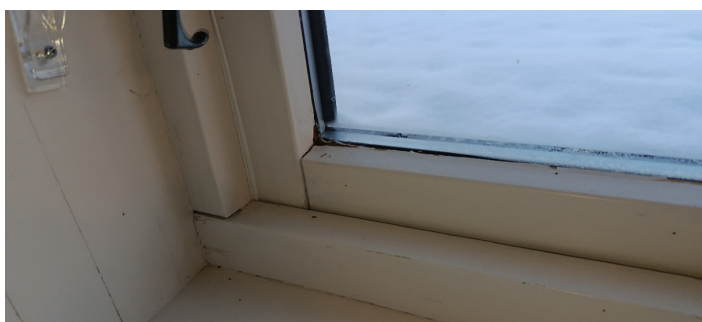
- Det er påvist avvik rundt innsettsdetaljer.
- Det er påvist tegn på innvendig kondensering av enkelte vindusglass.
- Karmene i vinduer er slitte og det er sprekker i treverket.

- Kondensering på enkelte glass har medført fuktskader i treverk som kan medføre utskiftningsbehov av enkelte vinduer.

Fukt kan trenge inn i treverket og føre til råteskader over tid, særlig ved hyppig nedbør.

Vedvarende fuktbelastning kan svekke karmen og føre til deformasjon eller luftlekkasjer.

Det bør gjennomføres vedlikehold og utbedring av slitte karmen og sprekker i treverket for å forhindre ytterligere forringelse og mulig råteskader. Tiltak for å redusere innvendig kondens på vindusglass bør vurderes, for eksempel bedre ventilasjon, for å unngå fuktskader på omkringliggende konstruksjoner.

Løse vannesebeslag bør festes eller skiftes ut for å hindre vanninntrengning i konstruksjonen.

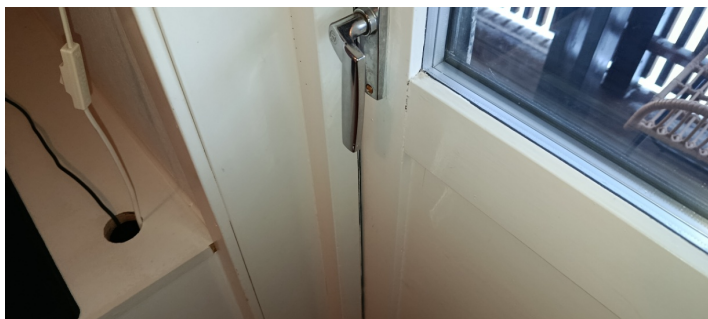
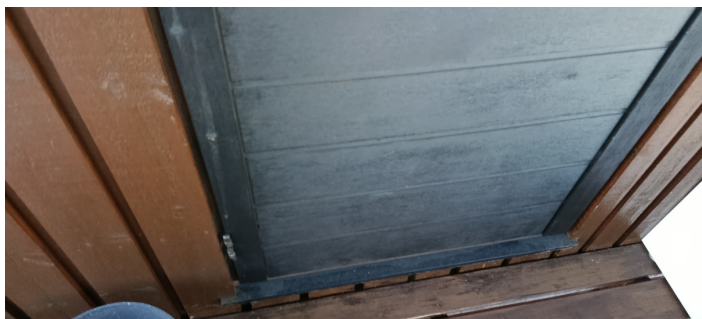
- Det er påvist utetthet/åpning mellom dørblad og dørkarm. Dvs. at kald trekk kan oppstå.
- Karmene i dører er værslitte utvendig og det er sprekker i treverket.

Fukt kan trenge inn i treverket og føre til råteskader over tid, særlig ved hyppig nedbør.

Vedvarende fuktbelastning kan svekke karmen og føre til deformasjon eller luftlekkasjer.

Svekket beskyttelse gir redusert levetid på døren og kan føre til behov for tidlig utskifting.

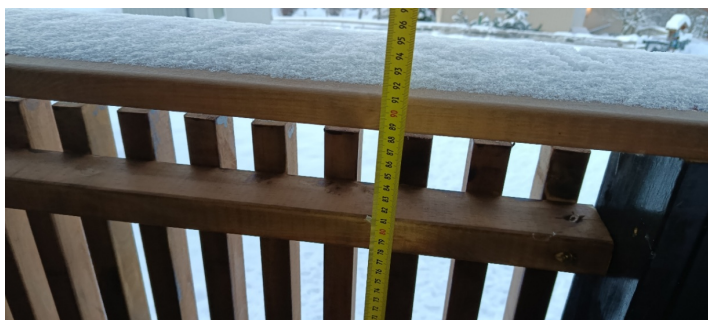
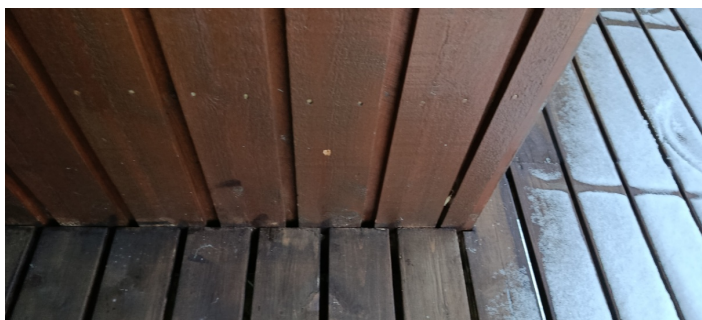
Manglende beslag mellom altan og vegg kan føre til vanninntrengning og råteskader, og bør utbedres ved å montere korrekt beslag som leder vann bort fra konstruksjonen.

Balkonger, terrasser, tribuner, passasjer og lignende skal ha rekkverk med høyde på minimum 1,0 meter der nivåforskjellen fra dekke og ned til bakken er inntil 10,0 meter.

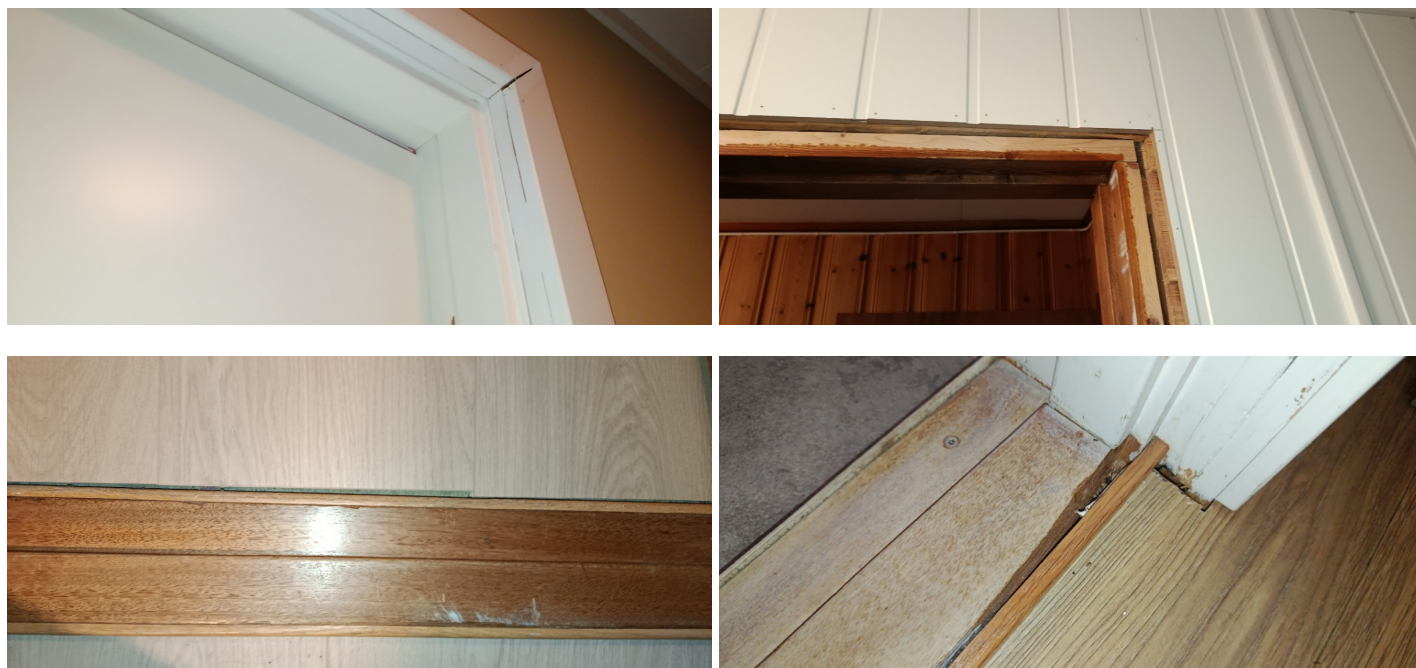
Skadet terskel på badersdøren.

Skadet terskel på badersdøren bør utbedres.

Det bør monteres overgangslist mellom gulv og terskel.

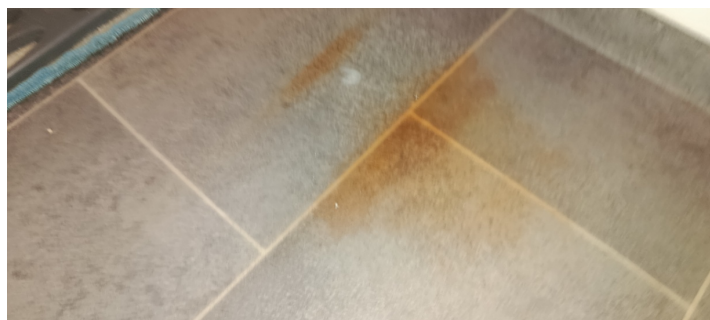
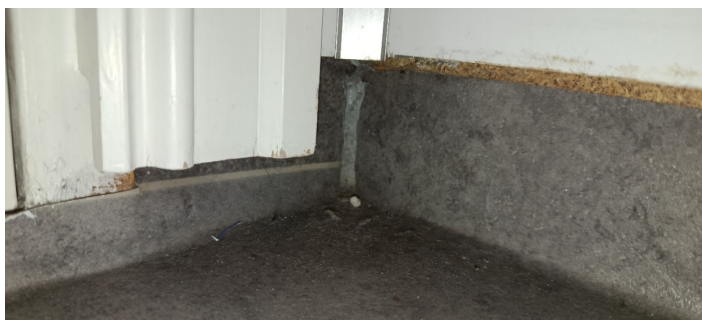
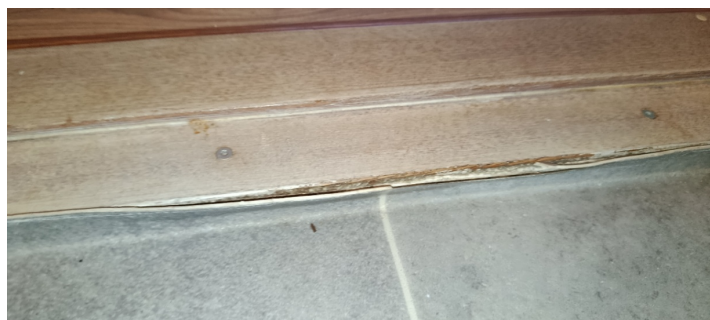
- Det er påvist at høydeforskjell fra topp slukrist til gulv/synlig topp membran ved dørterskel er mindre enn 25 mm.
- Det er påvist avvik i fallforhold til sluk i forhold til krav i forskrift på byggetidspunktet.
- Det er påvist avvik på varmekilde.
- Det er registrert knirk i gulvet.

- Varmekilde bør undersøkes og eventuelt repareres av rørfagkyndig personell.
- Skader på varmekilde kan medføre et reparasjonsbehov hvor tettesjiktet i ytterste konsekvens må fornyes. En fornyelse er ofte forbundet med høye kostnader. Dersom tiltaket ikke utbedres kan man ikke utelukke elektriske feil utover selve varmekilden.
- Til tross for avviket i fall/høydeforskjell til sluk, vil gulvet fortsatt kunne lede vann mot sluket, men med redusert effektivitet. Dette kan potensielt øke risikoen for vannansamling i enkelte områder av badet.

Vær oppmerksom ved bruk. For å få tilstandsgrad 0 eller 1 må gulvet bygges med riktig fall til sluk. Det vil imidlertid sjelden være økonomisk rasjonelt som et enkeltstående tiltak. Ved en eventuell renovering, påse at badet bygges med tilfredsstillende fall til sluk.

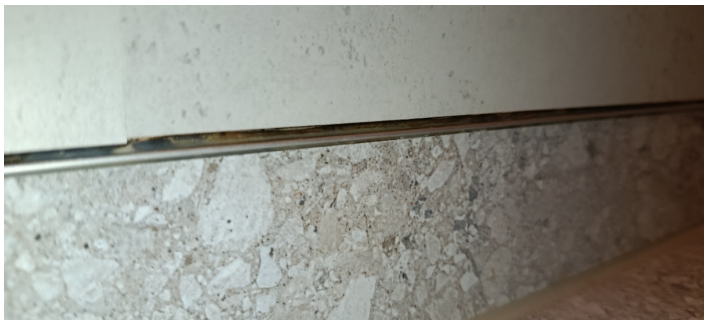
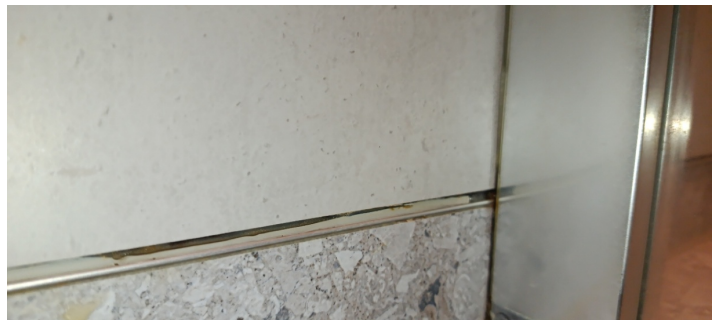
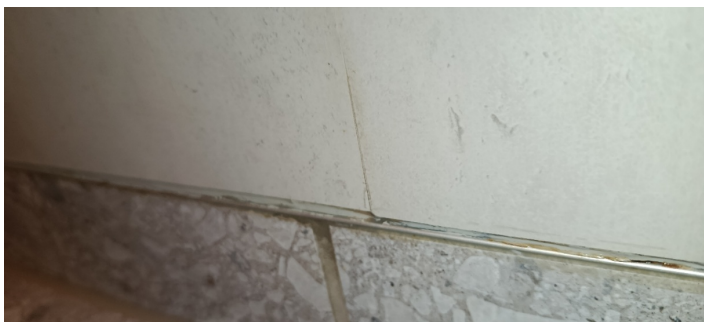
Det er ikke etablert 5 mm fuge mellom sokkelfiser og bunnliseten på baders platene.  
Det er ikke tilstrekkelig med fugemasse mellom plate og bunnlist enkelte steder.  
Det er fuktsvell i bunn av plate i våtsonen.

Dersom det ikke gjøres tiltak vil fuktopptaket i veggflaten føre til ytterligere oppsvelling og utett tettesjikt med fare for videre fuktskade i tilstøtende konstruksjoner.

Det bør etableres 5mm mellomrom som fuges mellom bunlist og sokkel fliser.

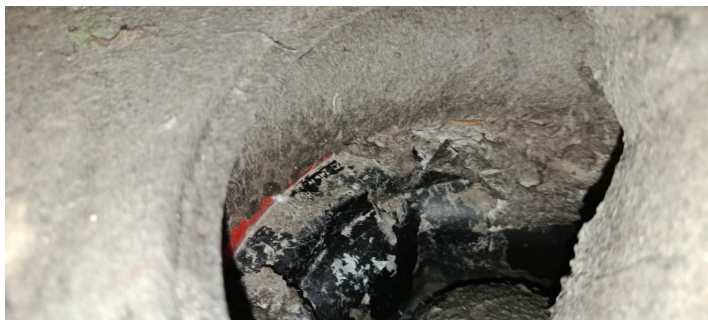
- Manglende oppgradering av våtrommet medfører høy risiko for at konstruksjonene ikke vil tåle vanlig bruk av vann eller lekkasjer. Dette kan føre til fuktskader på tilstøtende konstruksjoner.

Våtrommet må totalrenoveres for å tåle normalt bruk iht. dagens krav. Alle forhold med tettesjikt, våtsone, sluk m.m. må dokumenteres.

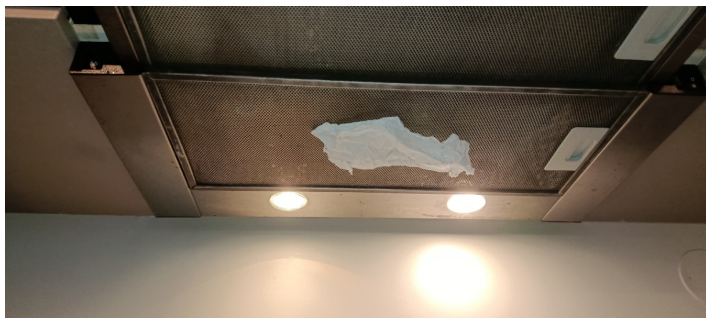
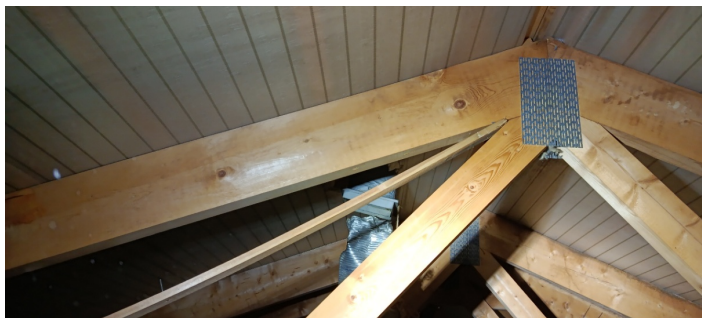
Manglende utbedring kan føre til redusert ventilasjonseffekt, økt fare for mugg- og råteskader samt energitap.

Avtrekkskanalen bør rettes opp, tettes og isoleres for å sikre korrekt funksjon og hindre varmetap, kondens og fuktskader på loftet.

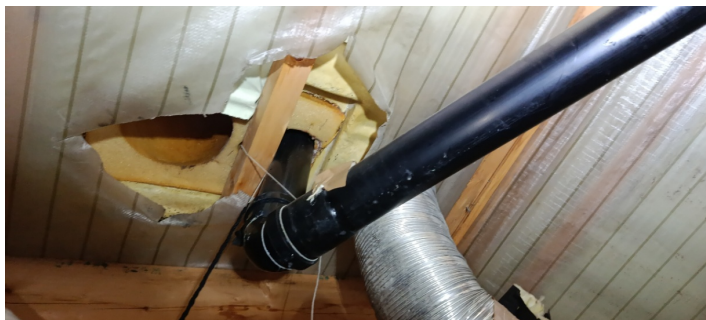
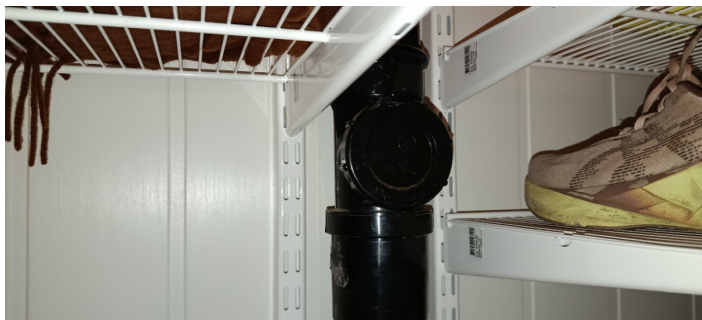
- Eldre avløpsrør har blant annet større sannsynlighet for lekkasjer, noe som kan føre til omfattende og kostbare vannskader i boliger.

Ut ifra alder på deler av anlegget kan skader plutselig oppstå, tidspunkt for utskiftning av avløpsrør nærmer seg.

Lufterøret til avløpsanlegget bør isoleres for å unngå kondens, frost og redusert lufting av avløpet, noe som kan føre til fuktskader.

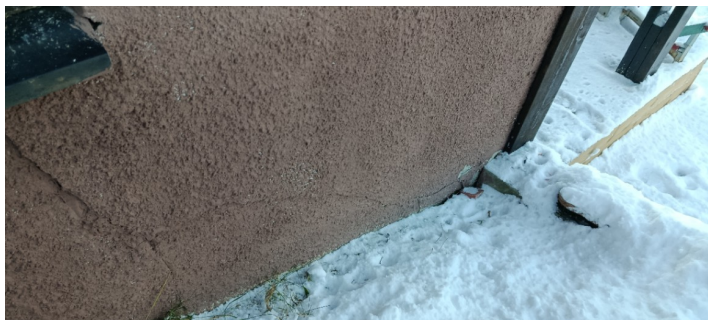
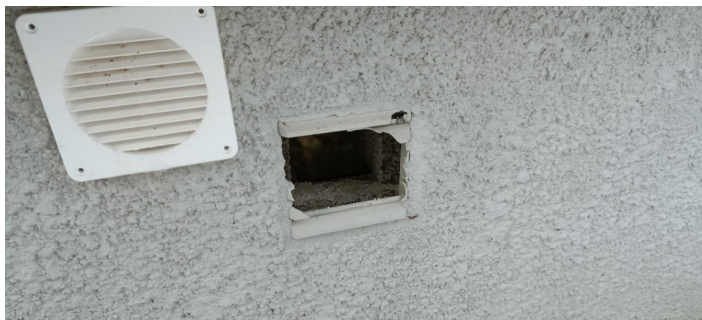
Takstingeniøren har ikke mottatt dokumentasjon på utførelse og løsning av dreneringen og fuktsikring av grunnmur.

Sprekkene i muren bør undersøkes nærmere for å avklare om bygget fortsatt er i bevegelse. Dersom det ikke påvises bevegelse, bør sprekkene utbedres for å hindre videre skader og redusere risiko for fuktinntrenging.

Ventil bør utstyres med sjalusirist eller netting for å hindre at smådyr og rusk kommer inn i kjelleren, noe som kan føre til skader eller redusert luftkvalitet.
