Fjellvegen 14, 8642 FINNEIDFJORD

**Moderne og familievennlig  
enebolig med utsikt, sol og  
gjennomtenkte løsninger**

| Tilstandsrapport ..... | 37 |

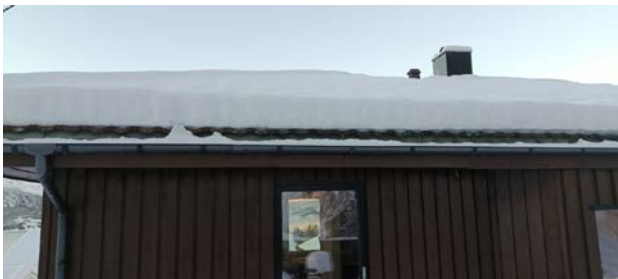
- Tidspunkt for utskiftning av undertak nærmer seg.
- Når taktekking og undertak begynner å bli gamle, øker risikoen for lekkasjer, noe som kan føre til omfattende og kostbare reparasjoner av underliggende konstruksjoner dersom en ikke foretar tiltak på konstruksjonene før dette oppstår.
- Tidspunkt for utskiftning av taktekking nærmer seg.

Det må gjøres ytterligere undersøkelser når taket er snøfritt. Det kan ikke utelukkes feil og/eller mangler på tekkingen som er snødekt.

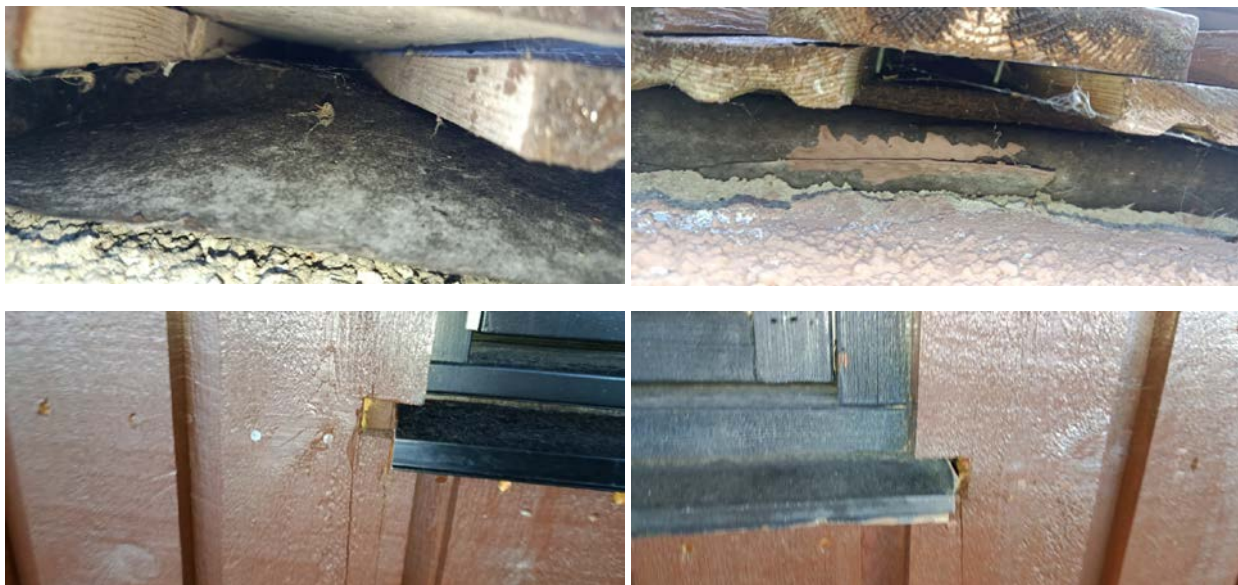
## Takkonstruksjon/Loft

- Det er registrert skader i undertak.

Det ble utført fuktmåling i takkonstruksjonen ved befaringen, og det ble registrert noe forhøyede fuktverdier.

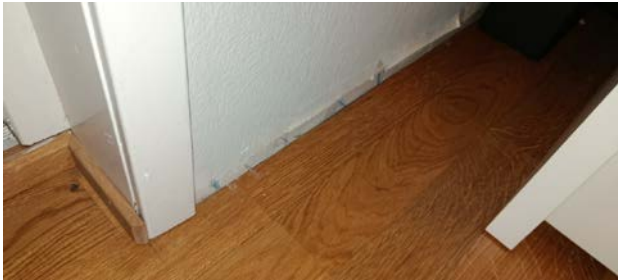
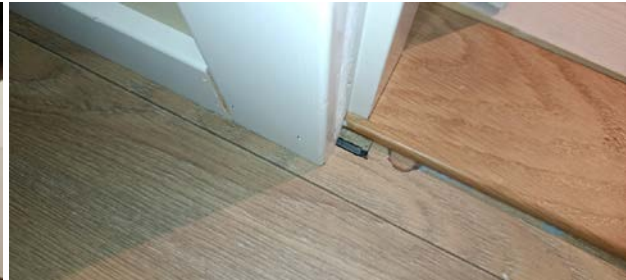
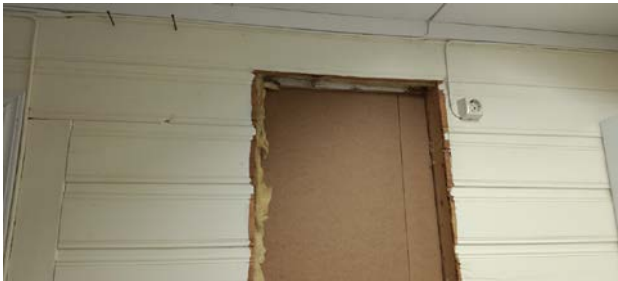
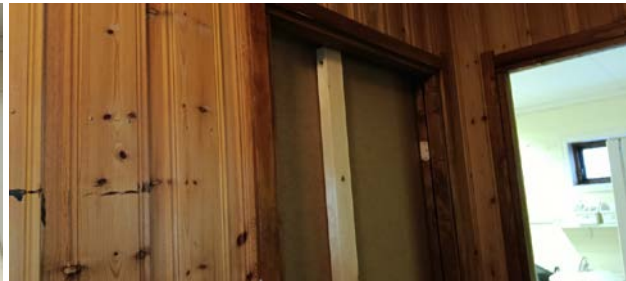
## TG 2 Etasjeskille/gulv mot grunn

- Det er målt høydeforskjell på mellom 15-30 mm gjennom hele rommet. Tilstandsgrad 2 gis med bakgrunn i standardens krav til godkjente måleavvik.
- Målt høydeforskjell på mellom 10 - 20 mm innenfor en lengde på 2 meter. Tilstandsgrad 2 gis med bakgrunn i standardens krav til godkjente måleavvik.

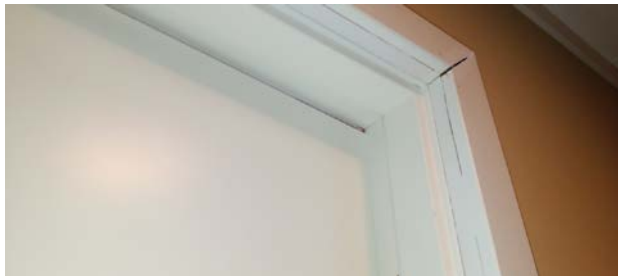
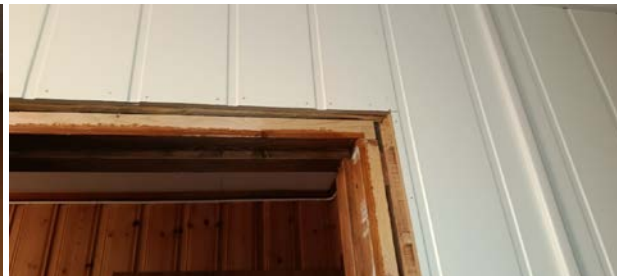
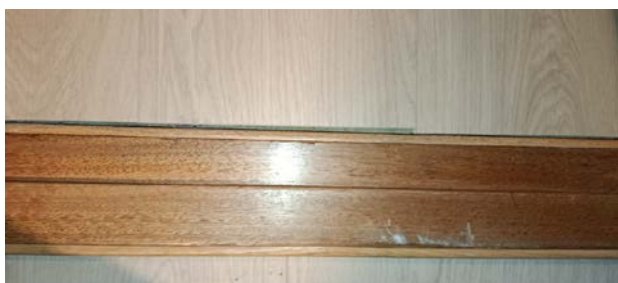
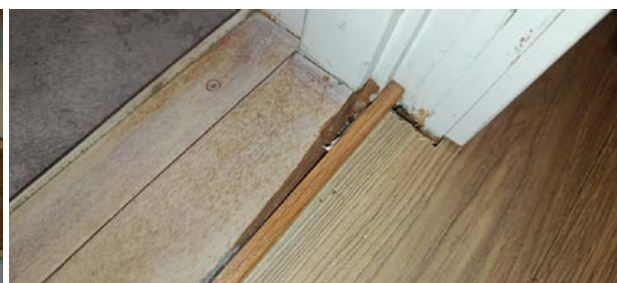
- Det er påvist avvik som tilsier at det bør foretas tiltak på enkelte dører.

Soveroms døren tar i karm ved åpning/lukking.  
Skadet terskel på baderomsdøren.  
Glippe mellom gulv og terskel enkelte steder.  
Bod døren mangler omramming.

Soveromsdøren bør justeres for å sikre god funksjon og hindre ytterligere slitasje på karm og dørblad.  
Skadet terskel på baderomsdøren bør utbedres.  
Boddøren bør få montert omramming for å sikre tilfredsstillende avslutning og estetisk utseende.  
Det bør monteres overgangslist mellom gulv og terskel.

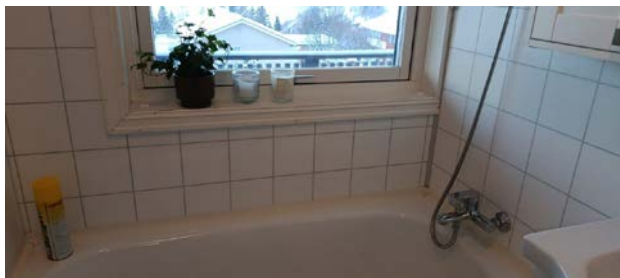
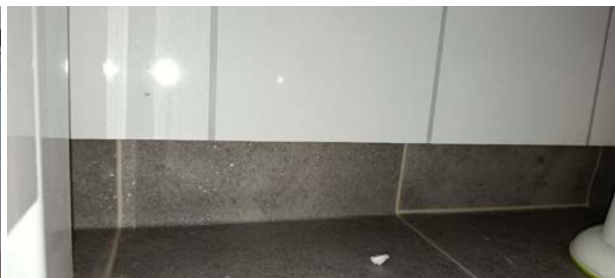
- Dersom det ikke gjøres tiltak, kan dette medføre oppfukning, oppsvelling og forringelse av materialer over tid og fuktskader på tilstøtende konstruksjoner.

Våtromsplater bør monteres i henhold til produsentens leggeanvisning, og bunnlist bør etableres for å hindre fuktopptak i platene.  
Manglende bunnlist og feilmontering øker risikoen for fuktskader i veggkonstruksjonen, noe som kan føre til kostbare utbedringer på sikt.  
For å oppnå tilstandsgrad 0 eller 1 må platene byttes ut, men dette vil sjelden være økonomisk rasjonelt som et enkeltstående tiltak. Ved fremtidig renovering bør korrekt montering og bruk av bunnlist sikres.

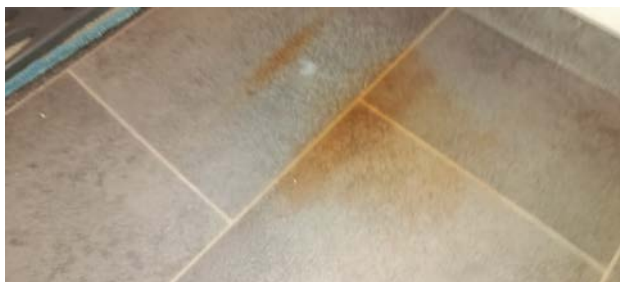
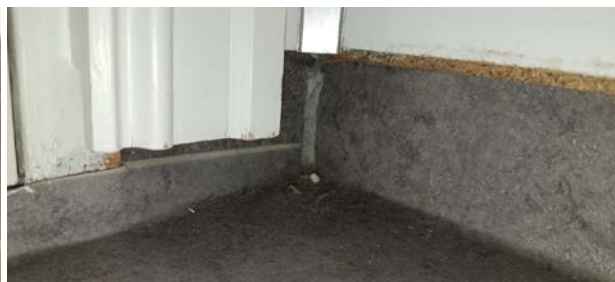
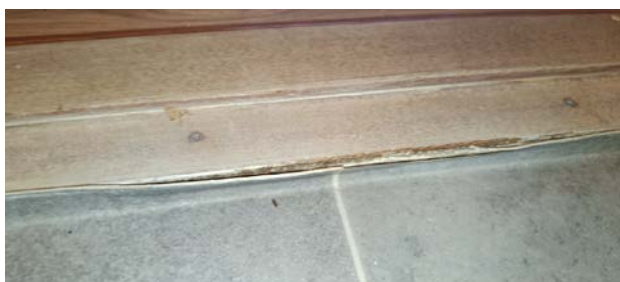
### Overflater Gulv

- Det er påvist at høydeforskjell fra topp slukrist til gulv/synlig topp membran ved dørterskel er mindre enn 25 mm.
- Det er påvist avvik i fallforhold til sluk i forhold til krav i forskrift på byggetidspunktet.
- Det er påvist avvik på varmekilde.
- Det er registrert knirk i gulvet.

- Varmekilde bør undersøkes og eventuelt repareres av rørfagkyndig personell.
- Skader på varmekilde kan medføre et reparasjonsbehov hvor tettesjiktet i ytterste konsekvens må fornyes. En fornyelse er ofte forbundet med høye kostnader. Dersom tiltaket ikke utbedres kan man ikke utelukke elektriske feil utover selve varmekilden.
- Til tross for avviket i fall/høydeforskjell til sluk, vil gulvet fortsatt kunne lede vann mot sluket, men med redusert effektivitet. Dette kan potensielt øke risikoen for vannansamling i enkelte områder av badet.

Vær oppmerksom ved bruk. For å få tilstandsgrad 0 eller 1 må gulvet bygges med riktig fall til sluk. Det vil imidlertid sjelden være økonomisk rasjonelt som et enkeltstående tiltak. Ved en eventuell renovering, påse at badet bygges med tilfredsstillende fall til sluk.

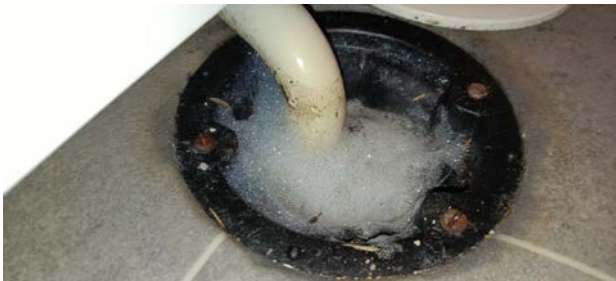
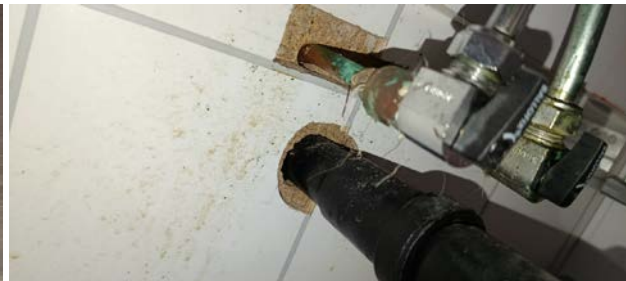
### Sluk, membran og tettesjikt

- Ved utettheter i membran/tettesjikt er det høy risiko for at vann trenger gjennom konstruksjonene og kan medføre fuktskader.
- Overvåk tilstanden jevnlig. For å få tilstandsgrad 0 eller 1 må slukløsningen skiftes ut og sannsynligvis må også membransjiktet skiftes/utbedres. Det er imidlertid vanskelig å si noe om tidspunktet for når dette er nødvendig.
- Eldre sluk av plast er ofte utsatt for lekkasjer og særlig i overganger. Eventuelle lekkasjer kan medføre fuktskader på tilliggende konstruksjoner.

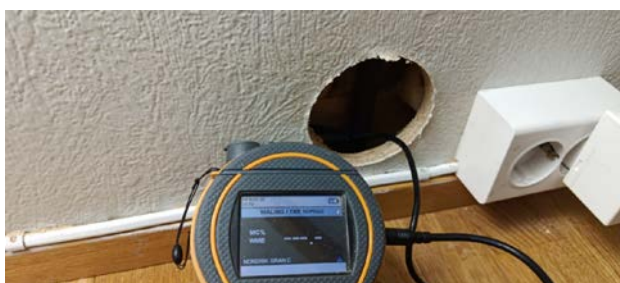
### Tilliggende konstruksjoner våtrom

Hulltaking ble utført mot våtsone fra tilliggende soverom.

Det ble ikke registrert forhøyede fuktverdier, og måleresultatet ble ikke synlig på fuktmåleren. Dette vil si at trevirket inneholder mindre enn 8% fuktighet. Generelt bør ikke fuktigheten i trevirket ligge høyere enn 15%.

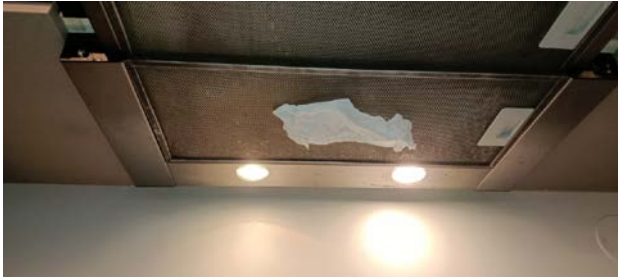
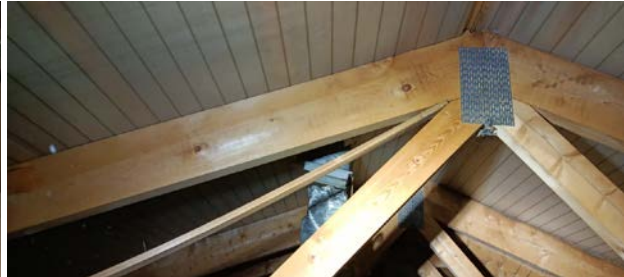
Manglende utbedring kan føre til redusert ventilasjonseffekt, økt fare for mugg- og råteskader samt energitap.

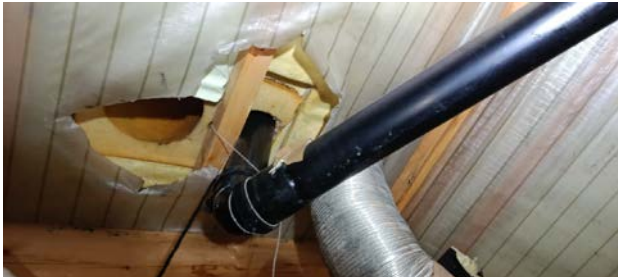
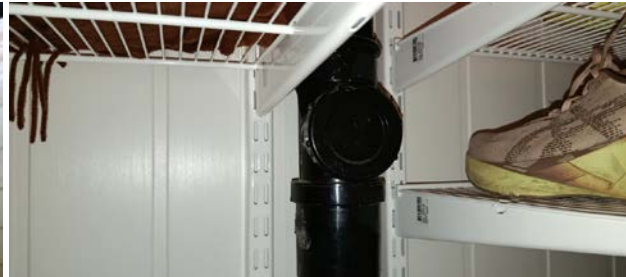
### Avløpsrør

Avløpsrør av plast.  
Lufting av avløpsanlegget går ut over tak, stakepunkt plassert i underetasjen.

Ut ifra alder på deler av anlegget kan skader plutselig oppstå, tidspunkt for utskiftning av avløpsrør nærmer seg.

Lufterøret til avløpsanlegget bør isoleres for å unngå kondens, frost og redusert lufting av avløpet, noe som kan føre til fuktskader.

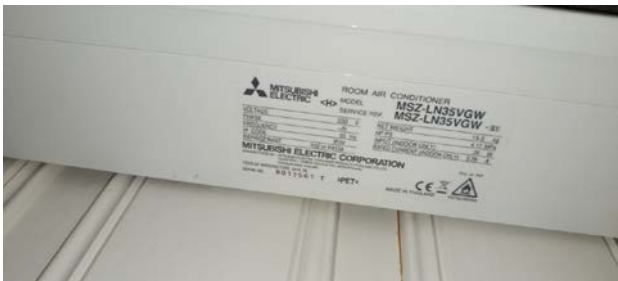
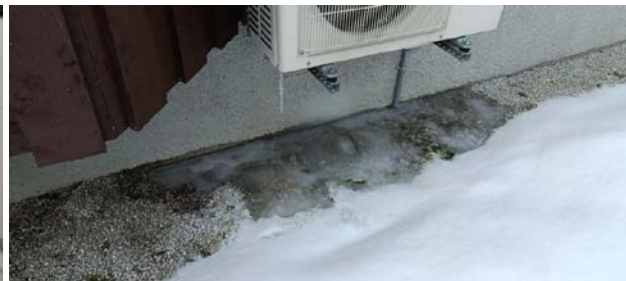
- Ventilasjon: Det er påvist mangelfull ventilasjon på ett eller flere rom i boligen.
- Varmepumpe: Det er observert isdannelse under utedelen på varmepumpen.

Det bør etableres en løsning som leder kondensvann fra varmepumpen bort fra bygningen, for eksempel ved bruk av dryppanne eller lignende.

Dette vil redusere risikoen for isdannelse, som kan føre til skader på underliggende konstruksjoner og økt vedlikeholdsbehov.

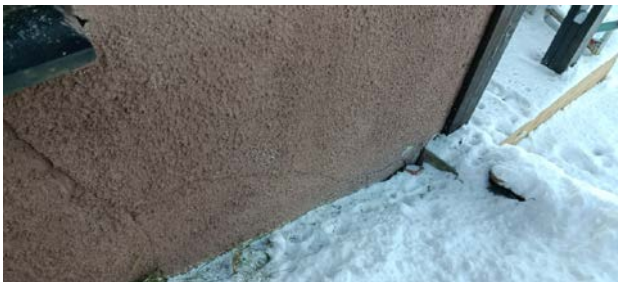
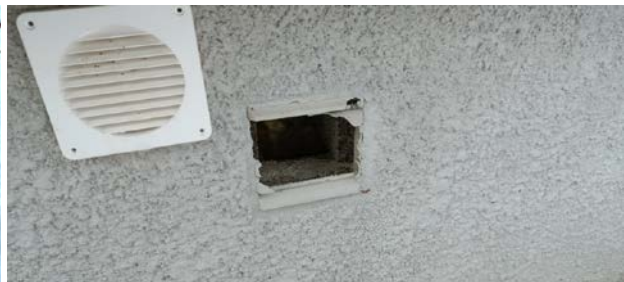
- Fuktsikring og drenering: Mer enn halvparten av forventet levetid på drenering er overskredet.
- Grunnmur og fundamenter: Grunnmuren har sprekkdannelser. Ventil mangler sjalusirist eller netting.

Sprekkene i muren bør undersøkes nærmere for å avklare om bygget fortsatt er i bevegelse. Dersom det ikke påvises bevegelse, bør sprekkene utbedres for å hindre videre skader og redusere risiko for fuktinntrenging.

Ventil bør utstyres med sjalusirist eller netting for å hindre at smådyr og rusk kommer inn i kjelleren, noe som kan føre til skader eller redusert luftkvalitet.

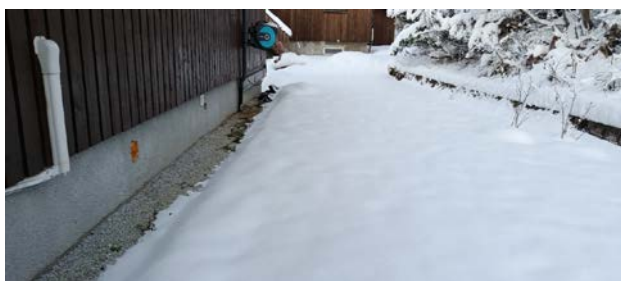
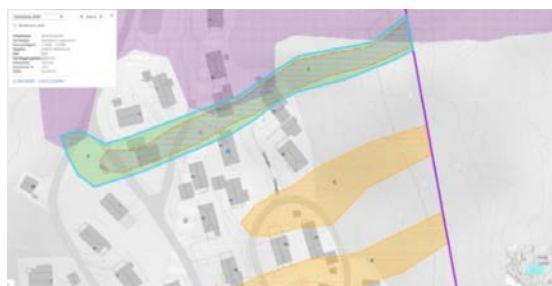
- Terrengforhold: Eiendommen ligger i rasfarlig/skredutsatt område. Tomten er snødekt og derfor ikke nærmere vurdert.
- Utvendige vann- og avløpsledninger: Avløpsanlegget må sjekkes. Tidspunkt for utskifting utvendig vann og avløp nærmer seg, ut ifra alder kan skader plutselig oppstå på eldre anlegg.

- Det bør foretas nærmere undersøkelser av tomten når den er snøfri.
