# Tilstandsrapport

Fritidsbolig

Ljøsheim 263 , 2610 MESNALI

Befaringsdato: 20.02.2026

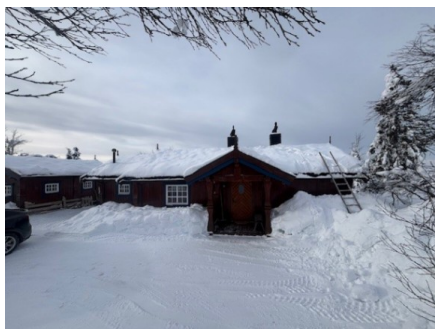
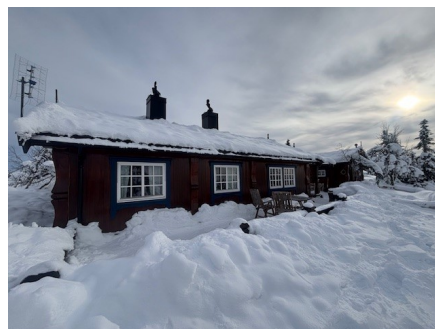
Oversiktsbilde.

Det bør gjennomføres supplerende undersøkelser av taktekking og undertak når snøen er fjernet, for å avdekke eventuelle skjulte skader eller slitasje. Dersom nødvendige tiltak ikke iverksettes, kan det oppstå lekkasjer eller ytterligere skader på underliggende konstruksjoner, noe som vil medføre økte utbedringskostnader.

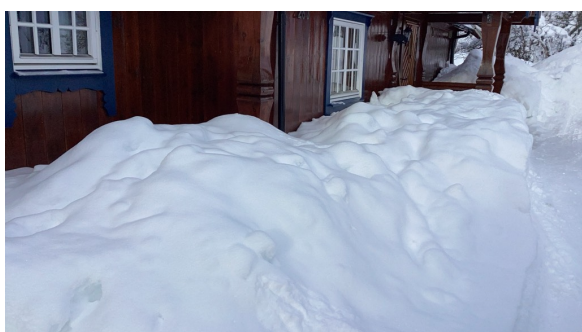
Eksakt tilstand kan ikke sjekkes uten bygningsmessige inngrep. Eldre trevegger som her kan erfaringsmessig ha skjulte skader, spesielt over grunnmuren og under vinduer. Laftede vegger som er innkledd har normalt råteskader i større eller mindre grad, veggen er innkledd og ikke tilgjengelig for inspeksjon. Utvendig kledning har begrenset med lufting. Det tas spesifikt forbehold om at deler av bygningsdelen er skjult, har en alder som øker sannsynligheten for skjulte feil og har brukt opp mye av sin forventede brukstid. Tilstandsgrad gitt pga. nevnte forhold.

Oversiktsbilde.

Det anbefales å gjennomføre supplerende undersøkelser av veggkonstruksjonen når snøen er fjernet, for å avdekke eventuelle skjulte skader, spesielt over grunnmuren og under vinduer. Dersom slike undersøkelser ikke utføres, er det økt risiko for at skader forblir uoppdaget, noe som kan medføre betydelige kostnader ved senere utbedring.

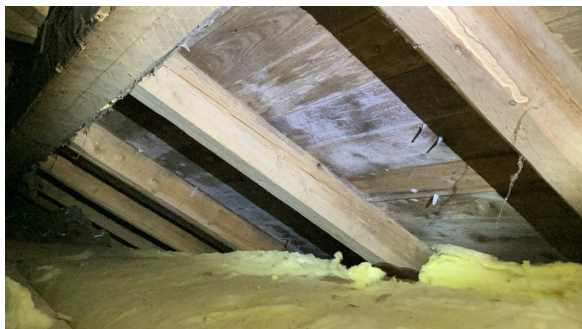
Rim på undertak. Tilgjengelige deler av takkonstruksjon er delvis innsisert fra luke og lyst med lommelykt. Store deler av takkonstruksjonen er i hovedsak lukket og inspeksjonsmuligheten er derfor begrenset. Dårlig lufting og luftlekkasjer kan erfaringsmessig gi kondensskader og isdannelser på den kalde årstida. Spiker stikker gjennom undertak enkelte steder. Skrå, isolerte takflater defineres som risikokonstruksjon på grunn av erfaringsmessig høy skadefrekvens, spesielt med tanke på fukt- og kondensproblematikk som ofte oppstår i slike konstruksjoner. Synlig misfarging. Synlige fuktmerker. Det er usikkert om fuktmerker skyldes eldre eller nyere vanngjennomtrengning. Spor av mus registrert, ukjent omfang. Det tas spesifikt forbehold om at deler av bygningsdelen er skjult, har en alder som øker sannsynligheten for skjulte feil og har brukt opp mye av sin forventede brukstid. Spor etter treskadeinsekter, ukjent omfang. Ved stikktakning med syl kom det ut boremel. Tilstandsgrad gitt pga. nevnte forhold.

Rim på undertak.

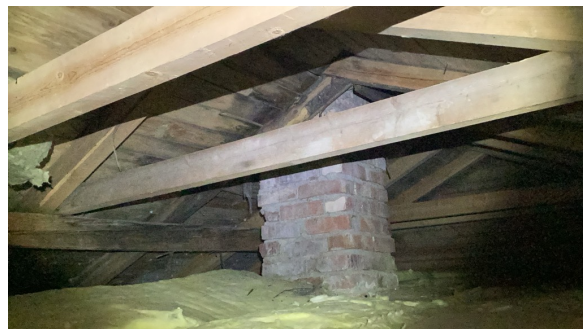
Misfarging rundt pipe.

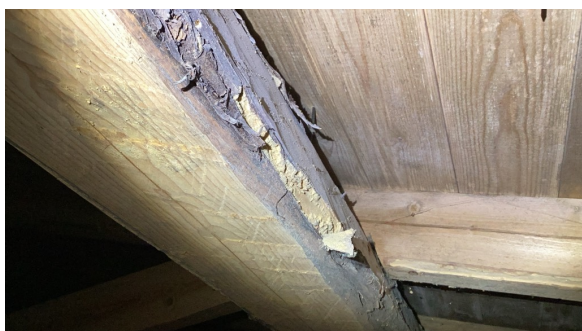
De fleste insektene vi finner i hjemmet vårt er helt ufarlige. Plagsomme, men harmløse mot husdyr, boliger og mennesker. Noen insekter derimot, kan gjøre stor skade på bygninger. Noen spiser treverket, mens andre bare bor der. Det anbefales å kontakte fagperson på treskadeinsekter for ytterligere undersøkelser. Taket bør inspiseres hver vår og høst for å kontrollere tilstanden og vurdere nødvendige tiltak. For å lette arbeidet med tilsyn bør det etableres en trygg og lettvinatkomst til takkonstruksjonen. Ved årlig tilsyn kan man oppdage skader eller andre forhold som gjør det nødvendig med mer omfattende undersøkelser. Manglende vedlikehold kan føre til problemer og følgeskader som oppdemming av vann og lekkasjer fra åpninger ved beslag. Feil vedlikehold kan medføre kortere levetid eller omfattende skader, for eksempel lekkasjer på taket. Ytterligere undersøkelser anbefales, da dårlig ventilering og luftlekkasjer kan gi kondensskader, isdannelser og økt risiko for fukt- og råteskader i konstruksjonen.

Spor etter treskadeinsekter.

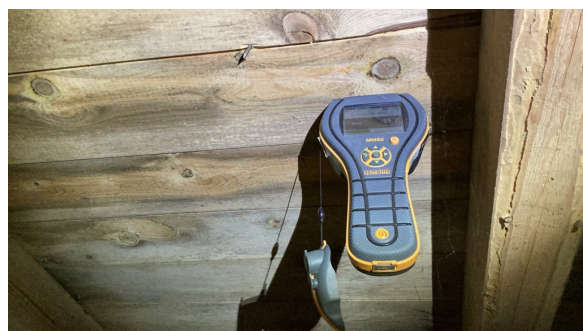
Ved enkel fuktmåling registrerte jeg tørre verdier.

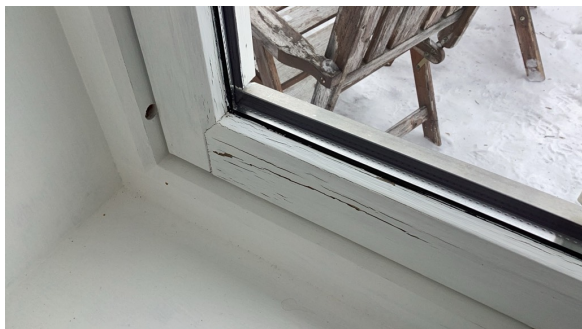
Kondensmerker.

Behov for vedlikehold og utbedring. Konsekvensen av påviste avvik kan for eksempel være redusert brukstid, ytterligere behov for vedlikehold og fuktskader.

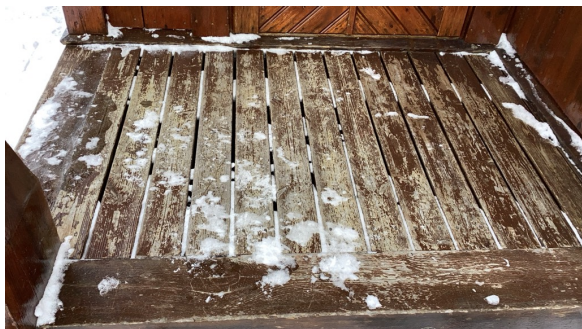
Skjevheter i rekkverk. Snødekte overflater. Behov for vedlikehold. Konstruksjonen er av forenklet type og særlig utsatt for påvirkning fra vær og vind. Dette medfører økt behov for regelmessig ettersyn og vedlikehold for å sikre tilstrekkelig beskyttelse mot fukt, råte og andre skader. Manglende vedlikehold kan redusere levetiden og øke risikoen for skader på bygningsdelen. Det tas spesifikt forbehold om at deler av bygningsdelen er skjult, har en alder som øker sannsynligheten for skjulte feil og har brukt opp mye av sin forventede brukstid. Tilstandsgrad gitt pga. nevnte forhold.

Behov for vedlikehold.

Behov for vedlikehold/utbedring. Det anbefales å gjennomføre supplerende undersøkelser når snøen er fjernet for å avdekke eventuelle skjulte skader eller slitasje. Videre bør nødvendige vedlikeholdstiltak og utbedringer av skjevheter i rekkverk og øvrige konstruksjoner utføres for å redusere risikoen for fukt, råte og andre skader, samt for å forlenge bygningsdelens levetid og unngå økte utbedringskostnader.

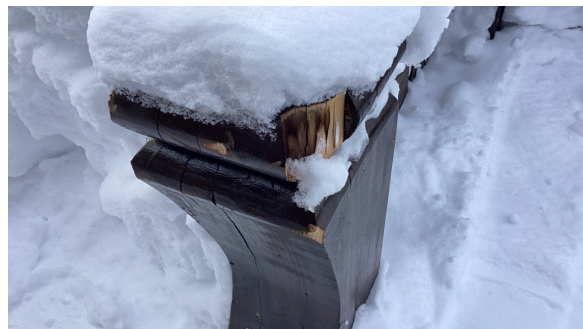
Knekt av bit på stolpe.

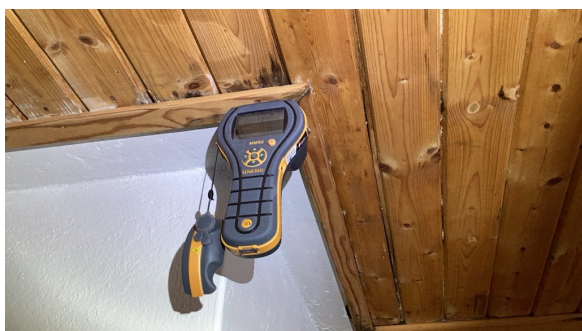
Ved enkel fuktmåling målte jeg tørre verdier.

Fuktmerker var der når vi kjøpte hytta i 1997.

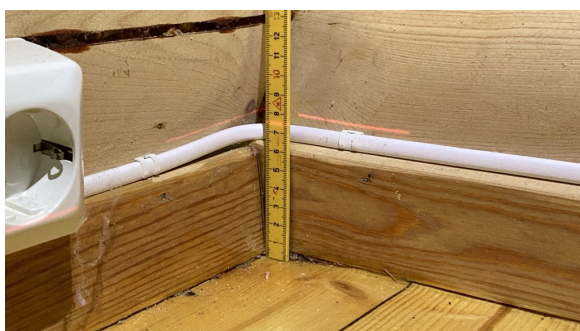
- Målt høydeforskjell på over 20 mm innenfor en lengde på 2 meter. Tilstandsgrad 3 gis med bakgrunn i standardens krav til godkjente måleavvik.
- Målt høydeforskjell på over 30 mm gjennom hele rommet. Tilstandsgrad 3 gis med bakgrunn i standardens krav til godkjente måleavvik.

En del skjevheter i etasjeskiller. Eldre bygg har tradisjonelt blitt bygget med grunnere fundamentering, skjevheter og bevegelser med årstider er ikke unormalt. Lav høyde til terreng, gir økt risiko for skade. Det tas spesifikt forbehold om at deler av denne bygningsdelen er skjult, har en alder som øker sannsynligheten for skjulte feil og har brukt opp mye av sin forventede brukstid. Eksakt tilstand kan ikke sjekkes uten bygningsmessige inngrep. Tilstandsgrad gis pga. nevnte forhold.

Helningsavvik på 35 mm ble målt på kjøkken.

Behov for utbedring/ytterligere undersøkelser. Det bør gjennomføres ytterligere undersøkelser for å kartlegge årsak og omfang av skjevhetene, samt vurdere behov for utbedring. Konsekvensen av å ikke utbedre kan være redusert brukstid, økt risiko for følgeskader som setningsskader, fuktskader og problemer med dører og vinduer. Skjulte feil kan forekomme grunnet alder og begrenset innsyn til konstruksjonen. Det tas spesifikt forbehold om at kostnadsestimatet i denne rapporten kun er et estimat på hva en ytterligere kontroll kan koste. Det må påregnes høyere kostnader til utbedringer.

**Kostnadsestimat: Under 20 000**

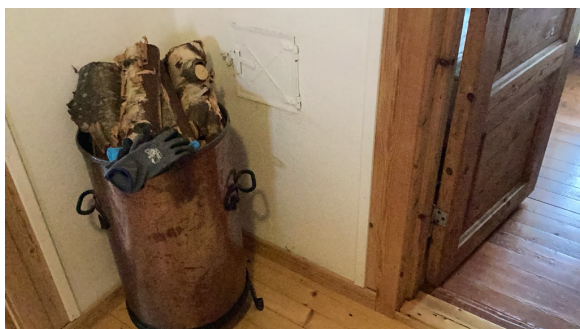
Sotluke i gang.

Avviket bør undersøkes nærmere, og nødvendige tiltak bør iverksettes for å hindre tilbakeslag av røyk ved snø og isdannelse rundt pipehatten. Konsekvensen av manglende utbedring er økt risiko for røykinntrengning i boligen, noe som kan medføre helseskader og redusert brannsikkerhet.

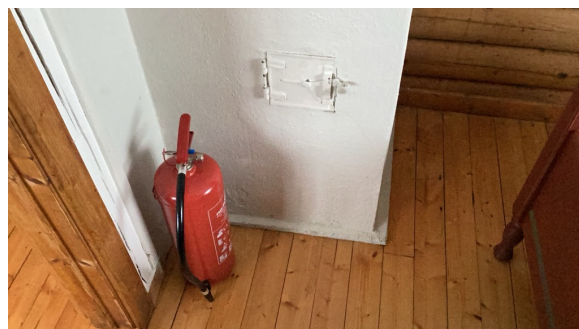
Sotluke på soverom.

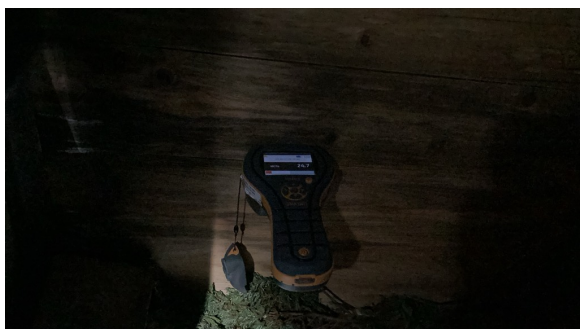
Krypkjeller regnes som en risikokonstruksjon fordi denne typen konstruksjon erfaringsmessig har høy skadefrekvens, særlig knyttet til fukt og råte. Tilgjengelig del av kryperom under kjøkkenlem ble besiktiget innvendig med stikktakninger. Resten av kryperom har ikke tilkomst, inspeksjon er derfor ikke mulig. Klima i krypekjeller varierer med årstidene og det anbefales å kontrollere krypekjelleren jevnlig for å følge med tilstanden på konstruksjonene. Det tas spesifikt forbehold om at deler av bygningsdelen er skjult, har en alder som øker sannsynligheten for skjulte feil og har brukt opp mye av sin forventede brukstid. Tilstandsgrad gis pga. nevnte forhold.

Fuktmåling ble foretatt, jeg målte skadelig fukt i trevirke.

Behov for utbedring. Det bør etableres bedre inspeksjonsmuligheter til hele krypkjelleren for å kunne vurdere tilstanden på skjulte konstruksjoner. Regelmessig kontroll og vedlikehold anbefales for å oppdage eventuelle fukt- og råteskader tidlig, da manglende tilkomst og høy alder øker risikoen for skjulte skader som kan utvikle seg over tid og medføre kostbare utbedringer.

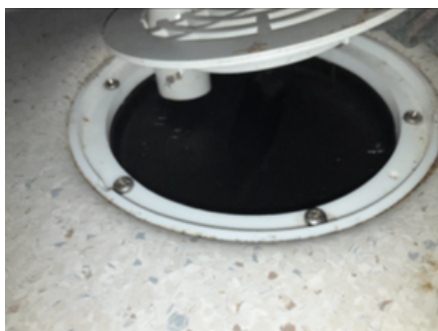
Gjør oppmerksom på at deler av rommet ikke har membran. Dette er ikke en unormal løsning på denne type bolig, men det må bemerkes at rommet ikke er utført som et våtrom. Det er blant annet avvik på membran, ventilasjon, innredning, overflater og fall. Våtrommet er gitt en samlet vurdering på grunn av en tilstand som gjør at våtrommet ikke tåler dagens normale bruk. Forhold rundt overflater, gulv, sluk, membran/tettesjikt, sanitærutstyr og ventilasjon er allikevel vurdert slik det skal i forskriften, men under samme punkt. Tett dusjkabinett og åpent avløp er en forutsetning for våtrommets sikkerhet, da fritt vann på gulv/vegg må unngås. Bruk av dusjkabinett hindrer i stor grad direkte vannsprut på veggene/gulv. Ved bruk av dusjkabinett er veggene/gulv bak dusjkabinettet allikevel definert som våtsone, blant annet på grunn av rengjøring. Tilstandsgrad gitt pga. nevnte forhold.

Sluk under dusjkabinett.

Kjøper må ta stilling til om de vil bruke våtrommet annerledes enn det dagens regelverk legger opp til, for eksempel om de vil fortsette og bruke dusjkabinett, rengjøre sluket ofte og følge nøye med på om det er tegn på fuktskader osv. Jeg anbefaler full oppgradering av våtrommet siden det ikke tilfredsstiller dagens krav noe som er grunnlaget for å tåle dagens bruk. For at våtrommet skal tilfredsstille dagens krav noe som er grunnlaget for å tåle dagens bruk, må hele våtrommet oppgraderes. Kostnadsestimatet er vurdert ut fra full oppussing av hele våtrommet.

**Kostnadsestimat: 100 000 - 200 000**

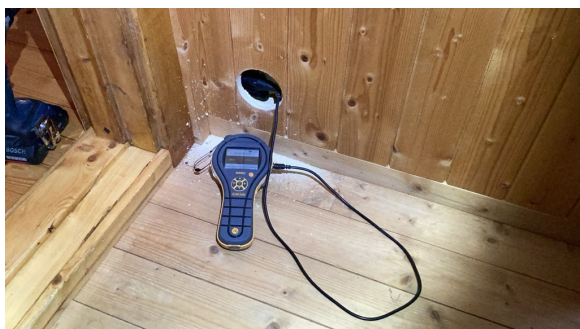
Hulltaking er foretatt. Hullet er tatt på det mest hensiktsmessige stedet som var mulig på befaringen og for å tilfredsstille kravet i forskrift.

Ved fuktmåling ble det registrert tørre verdier.

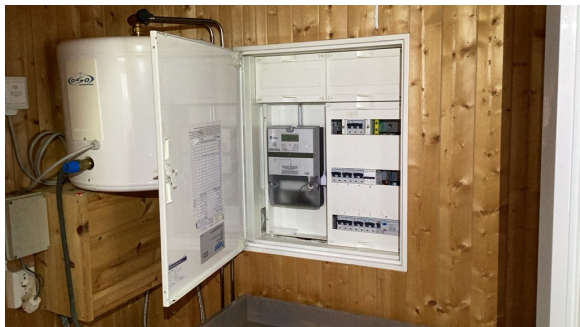
**Ja På arbeider utført på det elektriske anlegg etter 1999 skal det foreligge en samsvarserklæring. Det mangler erklæring på deler av anlegg. På grunn av påviste forhold anbefaler jeg utvidet el-kontroll utført etter NEK 405-2-3 av registrert elektroinstallasjonsvirksomhet.**

Sikringsskap på bad.
