Ljøsheim 263, 2610 MESNALI

# Tømmerhytte med usjenert og solrik beliggenhet. 1 km til Hygga Fjellkro.

# Tilstandsrapport

Befaringsdato: 20.02.2026

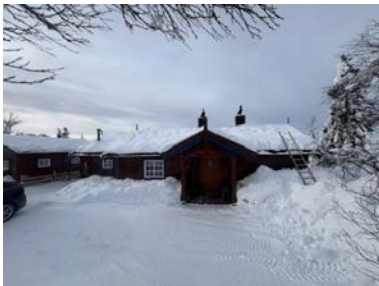
Oversiktsbilde.

Det bør gjennomføres supplerende undersøkelser av takteking og undertak når snøen er fjernet, for å avdekke eventuelle skjulte skader eller slitasje. Dersom nødvendige tiltak ikke iverksettes, kan det oppstå lekkasjer eller ytterligere skader på underliggende konstruksjoner, noe som vil medføre økte utbedringskostnader.

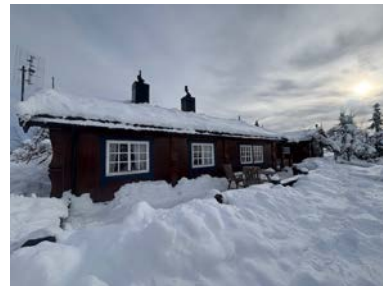
Oversiktsbilde.

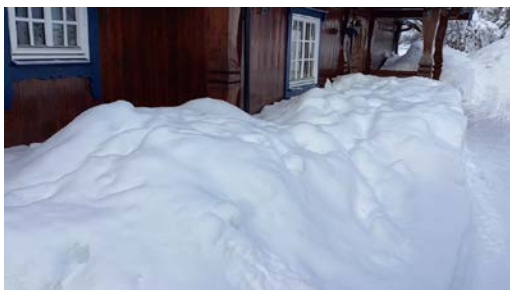
Eksakt tilstand kan ikke sjekkes uten bygningsmessige inngrep. Eldre trevegger som her kan erfaringsmessig ha skjulte skader, spesielt over grunnmuren og under vinduer. Laftede vegger som er innkledd har normalt råteskader i større eller mindre grad, veggene er innkledd og ikke tilgjengelig for inspeksjon. Utvendig kledning har begrenset med lufting. Det tas spesifikt forbehold om at deler av bygningsdelen er skjult, har en alder som øker sannsynligheten for skjulte feil og har brukt opp mye av sin forventede brukstid. Tilstandsgrad gitt pga. nevnte forhold.

Oversiktsbilde.

Det anbefales å gjennomføre supplerende undersøkelser av veggkonstruksjonen når snøen er fjernet, for å avdekke eventuelle skjulte skader, spesielt over grunnmuren og under vinduer. Dersom slike undersøkelser ikke utføres, er det økt risiko for at skader forblir uoppdaget, noe som kan medføre betydelige kostnader ved senere utbedring.

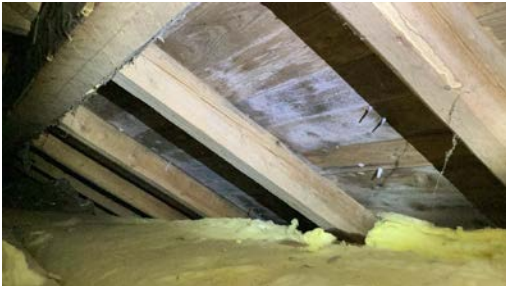
Rim på undertak. Tilgjengelige deler av takkonstruksjonen er delvis innsisert fra luke og lyst med lommelykt. Store deler av takkonstruksjonen er i hovedsak lukket og inspeksjonsmuligheten er derfor begrenset. Dårlig lufting og luftlekkasjer kan erfaringsmessig gi kondensskader og isdannelser på den kalde årstida. Spiker stikker gjennom undertak enkelte steder. Skrå, isolerte takflater defineres som risikokonstruksjon på grunn av erfaringsmessig høy skadefrekvens, spesielt med tanke på fukt- og kondensproblematikk som ofte oppstår i slike konstruksjoner. Synlig misfarging. Synlige fuktmerker. Det er usikkert om fuktmerker skyldes eldre eller nyere vanngjennomtrengning. Spor av mus registrert, ukjent omfang. Det tas spesifikt forbehold om at deler av bygningsdelen er skjult, har en alder som øker sannsynligheten for skjulte feil og har brukt opp mye av sin forventede brukstid. Spor etter treskadeinsekter, ukjent omfang. Ved stikktakning med syl kom det ut boremel.

Rim på undertak.

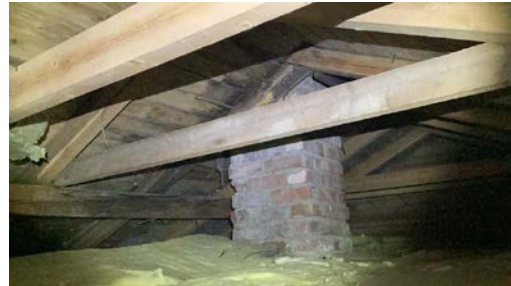
Misfarging rundt pipe.

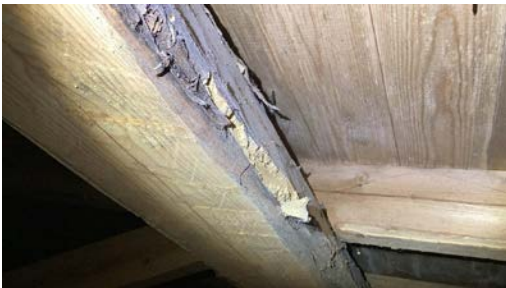
De fleste insektene vi finner i hjemmet vårt er helt ufarlige. Plagsomme, men harmløse mot husdyr, boliger og mennesker. Noen insekter derimot, kan gjøre stor skade på bygninger. Noen spiser treverket, mens andre bare bor der. Det anbefales å kontakte fagperson på treskadeinsekter for ytterligere undersøkelser. Taket bør inspiseres hver vår og høst for å kontrollere tilstanden og vurdere nødvendige tiltak. For å lette arbeidet med tilsyn bør det etableres en trygg og lettvinnt atkomst til takkonstruksjonen. Ved årlig tilsyn kan man oppdage skader eller andre forhold som gjør det nødvendig med mer omfattende undersøkelser. Manglende vedlikehold kan føre til problemer og følgeskader som oppdemming av vann og lekkasjer fra åpninger ved beslag. Feil vedlikehold kan medføre kortere levetid eller omfattende skader, for eksempel lekkasjer på taket. Ytterligere undersøkelser anbefales, da dårlig ventilering og luftlekkasjer kan gi kondenssskader, isdannelser og økt risiko for fukt- og råteskader i konstruksjonen.

Spor etter treskadeinsekter.

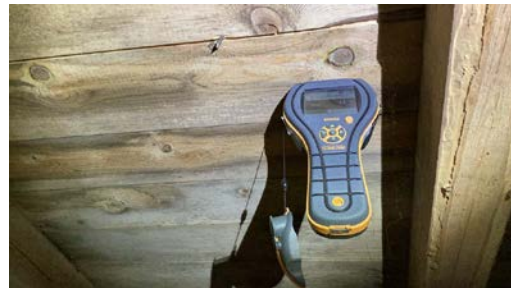
Ved enkel fuktmåling registrerte jeg tørre verdier.

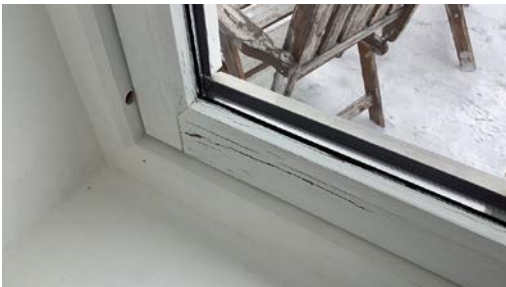
Avvik: Det er påvist tegn på innvendig kondensering av enkelte vindusglass. Kondensmerker på enkelte vinduer. Det ble ikke observert eller opplyst om punkterte isolerglass. Pga. temperatur og lysforhold kan dette være vanskelig å oppdage. Alder på vinduer tilsier at punktering kan forekomme selv om det ikke ble avdekket ved befaringen. Tilstandsgrad gitt pga. nevnte forhold.

Kondensmerker.

Behov for vedlikehold og utbedring. Konsekvensen av påviste avvik kan for eksempel være redusert brukstid, ytterligere behov for vedlikehold og fuktskader.

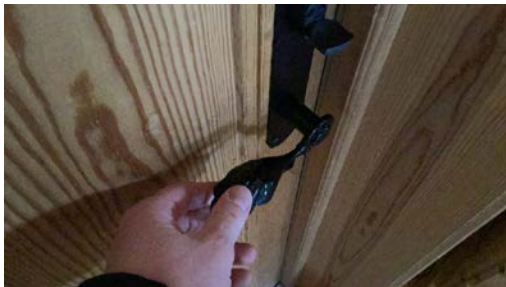
Noe slark i vrider.

Behov for vedlikehold. Det bør vurderes utskifting av punktert vindu for å sikre tilstrekkelig isolasjon og forhindre ytterligere skader. Alderen på vinduene medfører økt risiko for flere punkteringer, noe som kan føre til redusert energieffektivitet og fuktskader på omkringliggende konstruksjoner.

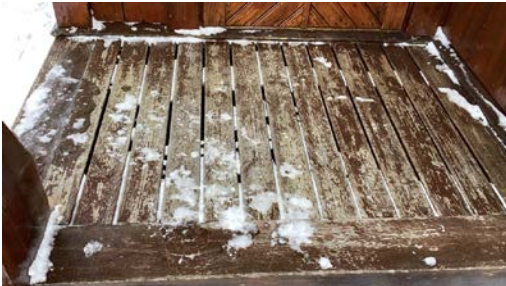
Skjevheter i rekkverk. Snødekte overflater. Behov for vedlikehold. Konstruksjonen er av forenklet type og særlig utsatt for påvirkning fra vær og vind. Dette medfører økt behov for regelmessig ettersyn og vedlikehold for å sikre tilstrekkelig beskyttelse mot fukt, råte og andre skader. Manglende vedlikehold kan redusere levetiden og øke risikoen for skader på bygningsdelen. Det tas spesifikt forbehold om at deler av bygningsdelen er skjult, har en alder som øker sannsynligheten for skjulte feil og har brukt opp mye av sin forventede brukstid. Tilstandsgrad gitt pga. nevnte forhold.

Behov for vedlikehold.

Behov for vedlikehold/utbedring. Det anbefales å gjennomføre supplerende undersøkelser når snøen er fjernet for å avdekke eventuelle skjulte skader eller slitasje. Videre bør nødvendige vedlikeholdstiltak og utbedringer av skjevheter i rekkverk og øvrige konstruksjoner utføres for å redusere risikoen for fukt, råte og andre skader, samt for å forlenge bygningsdelens levetid og unngå økte utbedringskostnader.

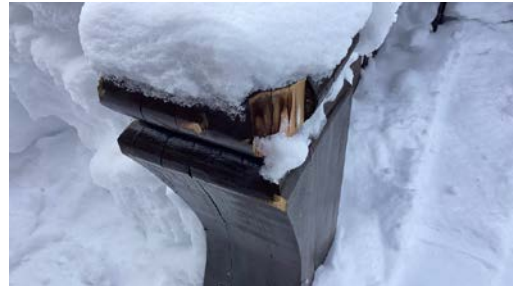
Knekt av bit på stolpe.

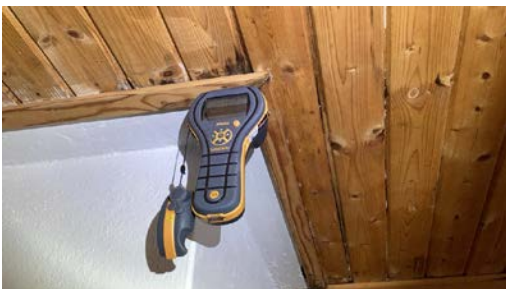
Ved enkel fuktmåling målte jeg tørre verdier.

Selgers opplysning:  
Fuktmerker var der når vi kjøpte hytta i 1997.

Behov for noe vedlikehold. Knirk i gulv må påregnes i eldre boliger, og utbedring er normalt ikke nødvendig med mindre det er til vesentlig sjananse. Konsekvensen av knirk er hovedsakelig redusert komfort.

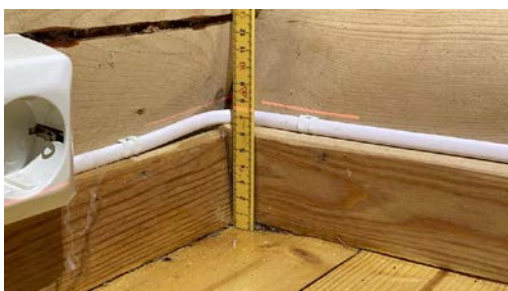
Avvik: Målt høydeforskjell på over 20 mm innenfor en lengde på 2 meter. Tilstandsgrad 3 gis med bakgrunn i standardens krav til godkjente måleavvik.

- Målt høydeforskjell på over 30 mm gjennom hele rommet. Tilstandsgrad 3 gis med bakgrunn i standardens krav til godkjente måleavvik.

En del skjevheter i etasjeskiller. Eldre bygg har tradisjonelt blitt bygget med grunnere fundamentering, skjevheter og bevegelser med årstider er ikke unormalt. Lav høyde til terreng, gir økt risiko for skade. Det tas spesifikt forbehold om at deler av denne bygningsdelen er skjult, har en alder som øker sannsynligheten for skjulte feil og har brukt opp mye av sin forventede brukstid. Eksakt tilstand kan ikke sjekkes uten bygningsmessige inngrep. Tilstandsgrad gis pga. nevnte forhold.

Helningsavvik på 35 mm ble målt på kjøkken.

Behov for utbedring/ytterligere undersøkelser. Det bør gjennomføres ytterligere undersøkelser for å kartlegge årsak og omfang av skjevhetene, samt vurdere behov for utbedring. Konsekvensen av å ikke utbedre kan være redusert brukstid, økt risiko for følgeskader som setningsskader, fuktskader og problemer med dører og vinduer. Skjulte feil kan forekomme grunnet alder og begrenset innsyn til konstruksjonen. Det tas spesifikt forbehold om at kostnadsestimatet i denne rapporten kun er et estimat på hva en ytterligere kontroll kan koste. Det må påregnes høyere kostnader til utbedringer.

**Kostnadsestimat: Under 20 000**

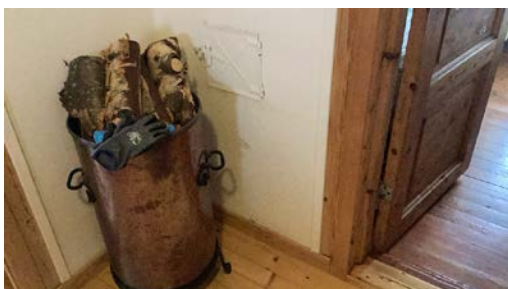
Sotluke i gang.

Avviket bør undersøkes nærmere, og nødvendige tiltak bør iverksettes for å hindre tilbakeslag av røyk ved snø og isdannelse rundt pipehatten. Konsekvensen av manglende utbedring er økt risiko for røykinnmengning i boligen, noe som kan medføre helseskader og redusert brannsikkerhet.

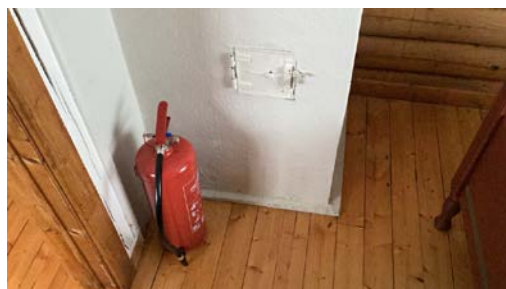
Sotluke på soverom.

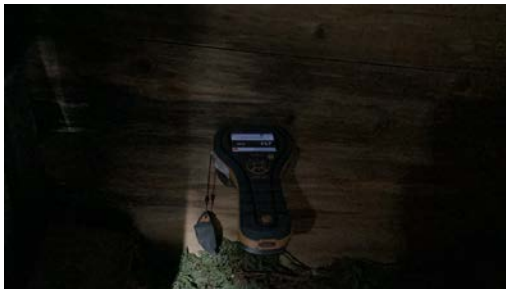
Krypkjeller regnes som en risikokonstruksjon fordi denne typen konstruksjon erfaringsmessig har høy skadefrekvens, særlig knyttet til fukt og råte. Tilgjengelig del av kryperom under kjøkkenlem ble besiktiget innvendig med stikktakninger. Resten av kryperom har ikke tilkomst, inspeksjon er derfor ikke mulig. Klima i krypekjellere varierer med årstidene og det anbefales å kontrollere krypekjelleren jevnlig for å følge med tilstanden på konstruksjonene. Det tas spesifikt forbehold om at deler av bygningsdelen er skjult, har en alder som øker sannsynligheten for skjulte feil og har brukt opp mye av sin forventede brukstid. Tilstandsgrad gis pga. nevnte forhold.

Fuktmåling ble foretatt, jeg målte skadelig fukt i trevirke.

Behov for utbedring. Det bør etableres bedre inspeksjonsmuligheter til hele krypkjelleren for å kunne vurdere tilstanden på skjulte konstruksjoner. Regelmessig kontroll og vedlikehold anbefales for å oppdage eventuelle fukt- og råteskader tidlig, da manglende tilkomst og høy alder øker risikoen for skjulte skader som kan utvikle seg over tid og medføre kostbare utbedringer.

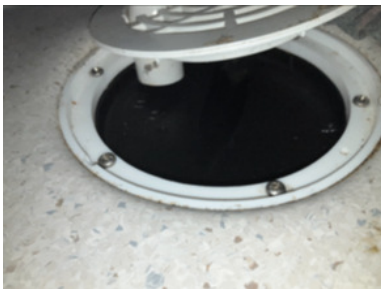
Gjør oppmerksom på at deler av rommet ikke har membran. Dette er ikke en unormal løsning på denne type bolig, men det må bemerkes at rommet ikke er utført som et våtrom. Det er blant annet avvik på membran, ventilasjon, innredning, overflater og fall. Våtrommet er gitt en samlet vurdering på grunn av en tilstand som gjør at våtrommet ikke tåler dagens normale bruk. Forhold rundt overflater, gulv, sluk, membran/tettesjikt, sanitærutstyr og ventilasjon er allikevel vurdert slik det skal i forskriften, men under samme punkt. Tett dusjkabinett og åpent avløp er en forutsetning for våtrommets sikkerhet, da fritt vann på gulv/vegg må unngås. Bruk av dusjkabinett hindrer i stor grad direkte vannsprut på veggene/gulv. Ved bruk av dusjkabinett er veggene/gulv bak dusjkabinettet allikevel definert som våtsone, blant annet på grunn av rengjøring. Tilstandsgrad gitt pga. nevnte forhold.

Sluk under dusjkabinett.

Kjøper må ta stilling til om de vil bruke våtrommet annerledes enn det dagens regelverk legger opp til, for eksempel om de vil fortsette og bruke dusjkabinett, rengjøre sluket ofte og følge nøye med på om det er tegn på fuktskader osv. Jeg anbefaler full oppgradering av våtrommet siden det ikke tilfredsstiller dagens krav noe som er grunnlaget for å tåle dagens bruk. For at våtrommet skal tilfredsstille dagens krav noe som er grunnlaget for å tåle dagens bruk, må hele våtrommet oppgraderes. Kostnadsestimatet er vurdert ut fra full oppussing av hele våtrommet.

**Kostnadsestimat: 100 000 - 200 000**

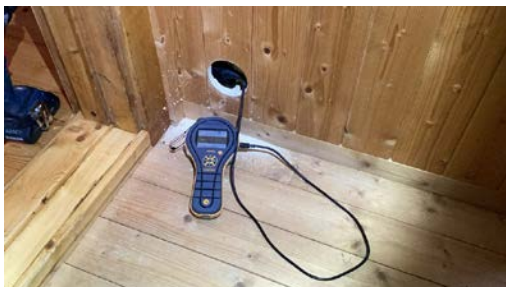
Ved fuktmåling ble det registrert tørre verdier.

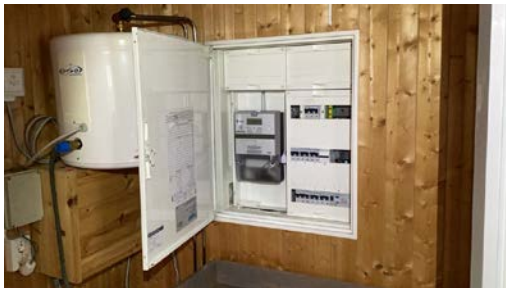
**Ja** På arbeider utført på det elektriske anlegg etter 1999 skal det foreligge en samsvarserklæring. Det mangler erklæring på deler av anlegg. På grunn av påviste forhold anbefaler jeg utvidet el-kontroll utført etter NEK 405-2-3 av registrert elektroinstallasjonsvirksomhet.

Sikringsskap på bad.
