Tilstandsrapport

Boligbygg med flere boenheter
-

Kristian Bakkens veg 15 A, 2316 HAMAR
-

Befaringsdato: 29.01.2025

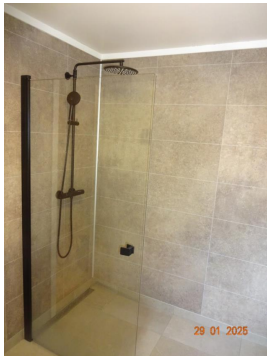
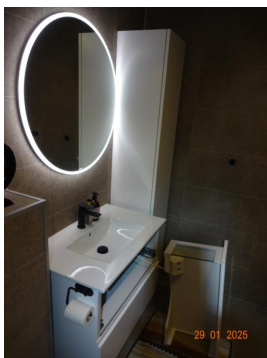
LEILIGHETEN I 3. ETASJE > BAD/VASKEROM

TG 2 Overflater vegger og himling

Overflater med våtromsplater.
Det er foretatt fuktsøk med fuktindikator på fuktutsatte steder. Ved bruk av fuktindikator ble det ikke målt fuktvariasjoner.
Himling med malt betong.

- Det er påvist andre avvik:
Innerdør i våtsonen, glassdør hindrer direkte vannsprut på innerdør.

Innerdør må fuktbeskyttes for å lukke avviket.

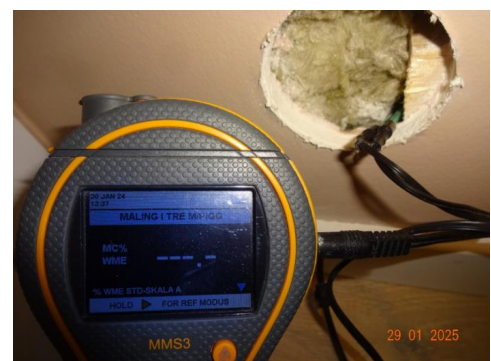
TG 0 Tilliggende konstruksjoner våtrom

Hulltaking er foretatt nederst på delevegg mot våtsonen. Ved bruk av fuktmåler ble det ikke registrert unormale verdier.

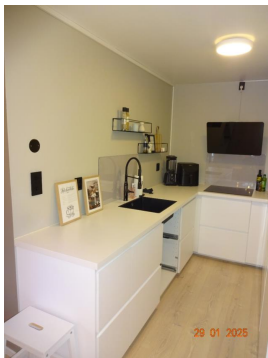
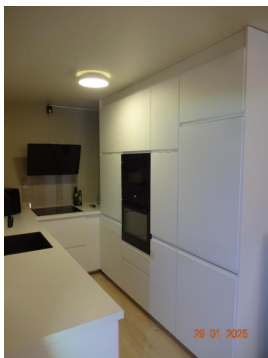
LEILIGHETEN I 3.ETASJE > STUE/KJØKKEN/SPISESTUE

TG 2 Avtrekk
