# Tilstandsrapport

Enebolig

Eikeveien 6 , 3158 ANDEBU

Befaringsdato: 10.12.2025

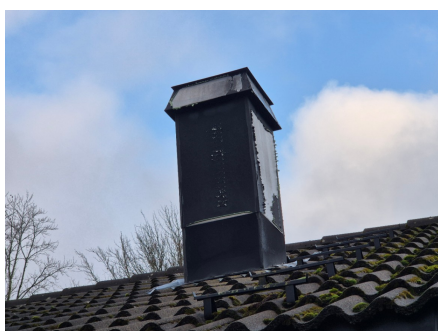
Avflasset belegg.

Overvåk tilstanden jevnlig. For å få tilstandsgrad 0 eller 1 må beslag/renner/nedløp skiftes ut, men tidspunktet for når dette er nødvendig er vanskelig å si noe om.

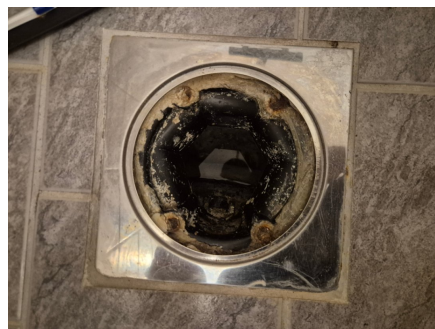
Badet anses å ha vesentlig svekket funksjon og brukssikkerhet, da levetid på membranløsninger har passert sin forventede levetid. Det må påregnes total rehabilitering av våtrommet for å oppnå tilstrekkelig fuktsikring i henhold til dagens krav. Eksisterende sluk og røropplegg har økt risiko for lekkasjer og vannskader. Manglende ventilasjon gir fare for kondens og muggsoppskader.

Anbefalt tiltak: Full rehabilitering inkludert nytt sluk, membran, overflater og rør-i-rør-system.

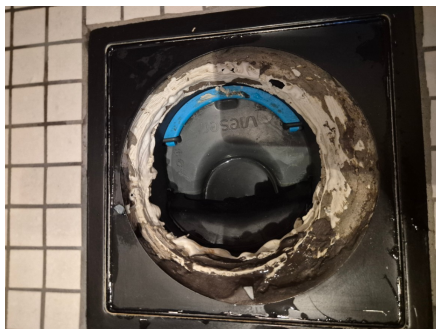
Det er synlig membran i sluk. Arbeider er utført av fagfolk.  
Fremlagt dokumentasjon på bruk av membran.

Sluk i dusj.

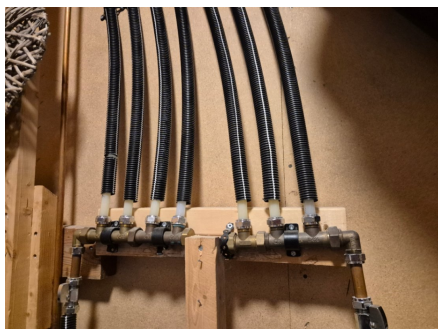
Grunnet alder på kobberrør vurderes at tiltak kan bli aktuelt på sikt, men ikke umiddelbart. Det anbefales jevnlig kontroll av røranlegget for å avdekke eventuelle lekkasjer eller skader, da eldre skjulte røranlegg kan få plutselige skader som kan føre til vannskader i tilstøtende konstruksjoner.

Rørkurser på rør-i-rør system bør merkes så det blir enklere å identifisere og vedlikeholde de ulike vannledningene. Manglende kursfortegnelse kan føre til feil ved fremtidig arbeid eller ved lekkasjer, og øker risikoen for unødvendige skader og kostnader.

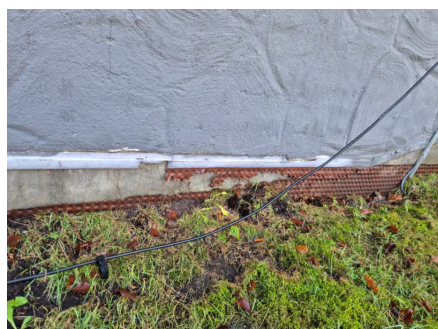
Det er skader på vorteplasten mot nord, samt at det mangler topplist.

Dersom tiltak ikke iverksettes, kan det medføre økt risiko for fuktinntrengning i konstruksjonen, noe som kan føre til skader på bygningsmassen.

Tiltak for redrenering rundt boligen kan ikke utelukkes
