# Tilstandsrapport

Enebolig

Eikeveien 6 , 3158 ANDEBU

Befaringsdato: 10.12.2025

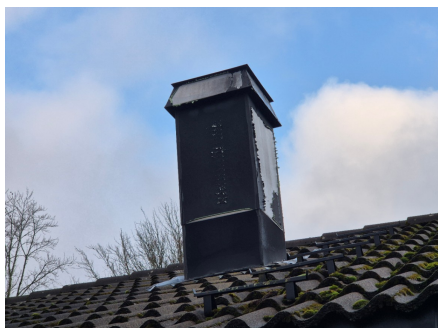
Avflasset belegg.

Overvåk tilstanden jevnlig. For å få tilstandsgrad 0 eller 1 må beslag/renner/nedløp skiftes ut, men tidspunktet for når dette er nødvendig er vanskelig å si noe om.

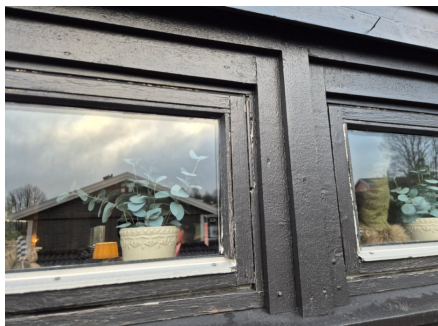
Værslitte vinduer.

Det bør vurderes utskifting eller utbedring av vinduene, spesielt der funksjonaliteten er redusert og tettelister er slitt. Dersom tiltak ikke gjennomføres, kan det oppstå økt varmetap, trekk, kondens og ytterligere forringelse av treverket, noe som kan medføre behov for mer omfattende reparasjoner på sikt.

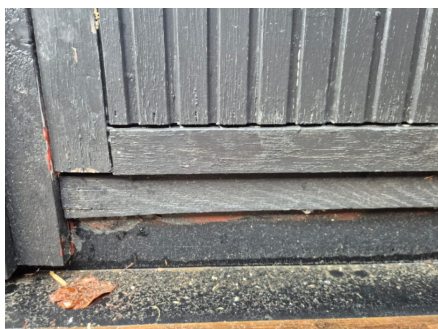
Værslitt terrassedør.

Det bør vurderes utskifting eller utbedring av ytterdører, spesielt der funksjonaliteten er redusert og tettelister er slitt. Dersom tiltak ikke gjennomføres, kan det oppstå økt varmetap, trekk, kondens og ytterligere forringelse av treverket, noe som kan medføre behov for mer omfattende reparasjoner på sikt.

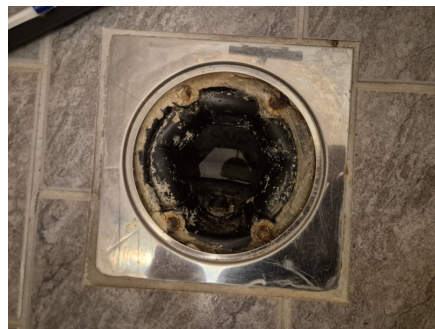
Badet anses å ha vesentlig svekket funksjon og brukssikkerhet, da levetid på membranløsninger har passert sin forventede leve-brukstid. Det må påregnes total rehabilitering av våtrommet for å oppnå tilstrekkelig fuktsikring i henhold til dagens krav. Eksisterende sluk og røropplegg har økt risiko for lekkasjer og vannskader. Manglende ventilasjon gir fare for kondens og muggsoppskader.

Anbefalt tiltak: Full rehabilitering inkludert nytt sluk, membran, overflater og rør-i-rør-system.

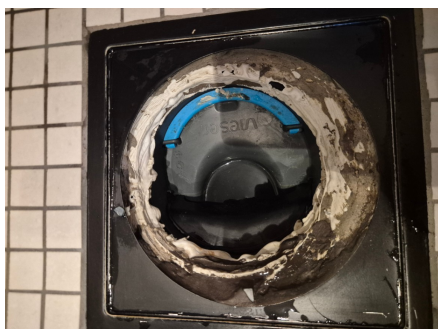
Det er synlig membran i sluk. Arbeider er utført av fagfolk.

Sluk i dusj.

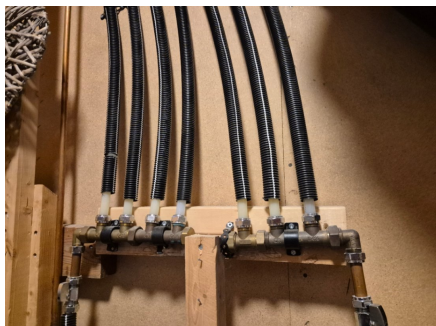
Grunnet alder på kobberrør vurderes at tiltak kan bli aktuelt på sikt, men ikke umiddelbart. Det anbefales jevnlig kontroll av røranlegget for å avdekke eventuelle lekkasjer eller skader, da eldre skjulte røranlegg kan få plutselige skader som kan føre til vannskader i tilstøtende konstruksjoner.

Rørkurser på rør-i-rør system bør merkes så det blir enklere å identifisere og vedlikeholde de ulike vannledningene. Manglende kursfortegnelse kan føre til feil ved fremtidig arbeid eller ved lekkasjer, og øker risikoen for unødvendige skader og kostnader.

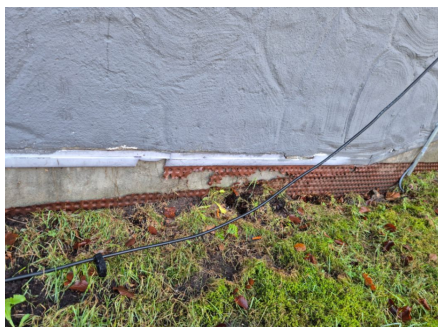
Det er skader på vorteplasten mot nord, samt at det mangler topplist.

Dersom tiltak ikke iverksettes, kan det medføre økt risiko for fuktinntrengning i konstruksjonen, noe som kan føre til skader på bygningsmassen.

Tiltak for redrenering rundt boligen kan ikke utelukkes
