# Tilstandsrapport

Enebolig

Holenvegen 139, 2166 OPPAKER

Befaringsdato: 24.02.2025

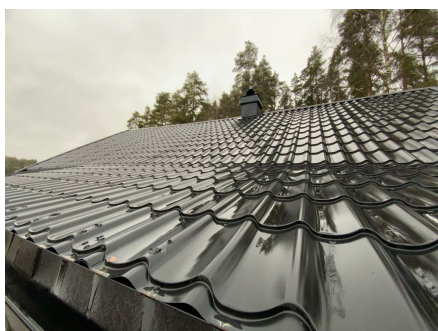
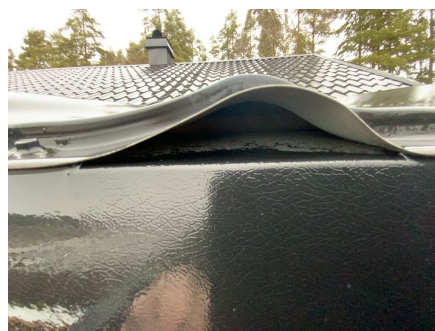
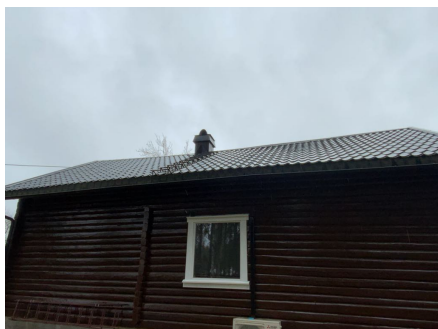
### TG 2 Nedløp og beslag

Nedløp og beslag av metall

Snøfanger er et viktig grep for å redusere risikoen for snøras fra taket, og skader som følge av dette

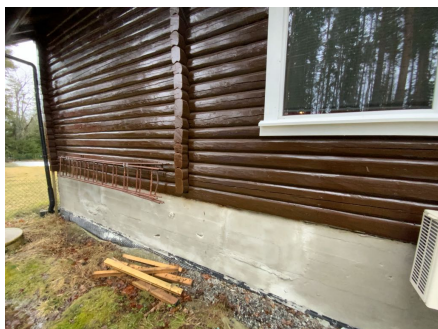
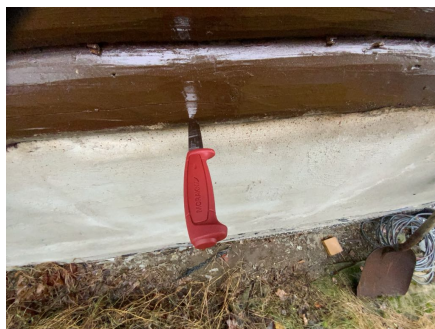
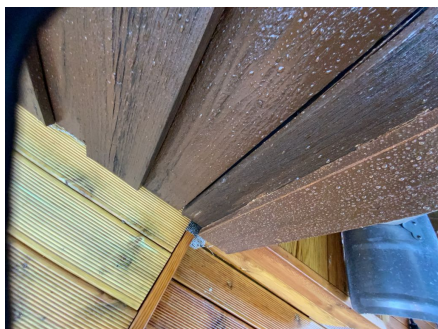
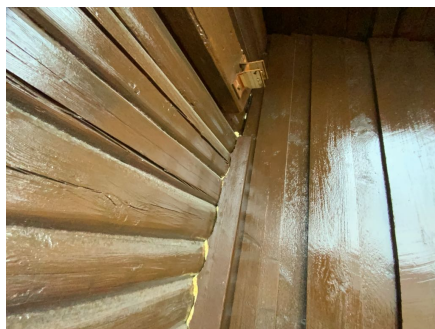
Over tid kan tømmer krympe og bevege seg, noe som kan føre til sprekker og deformasjoner i veggene. Dette kan påvirke både estetikk og strukturell integritet.

Vedlikehold: Tømmervegger krever regelmessig vedlikehold for å sikre lang levetid. Dette inkluderer behandling mot skadedyr og regelmessig inspeksjon for å oppdage og utbedre eventuelle skader tidlig.

**Kostnadsestimat: 50 000 - 100 000**

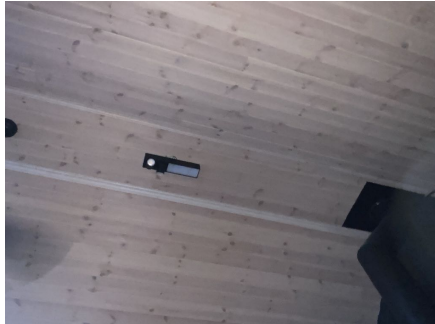
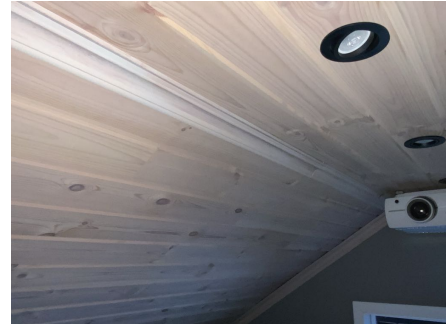
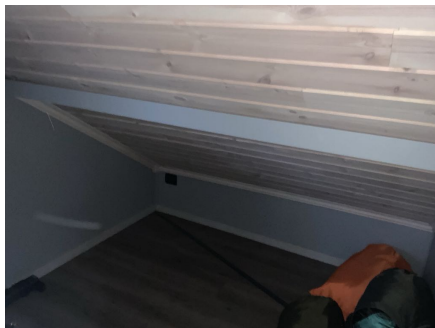
## TG 2 Takkonstruksjon/Loft

Det er ikke behov for tiltak, da konstruksjonen vurderes å ha tiltenkt funksjon. Tg er gitt ut fra nevnte nedbøying.

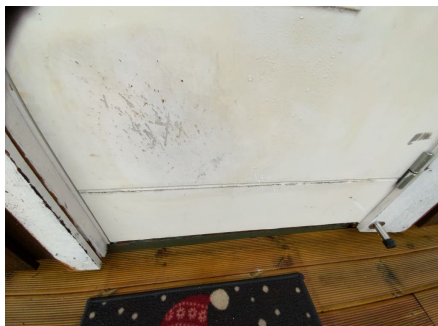
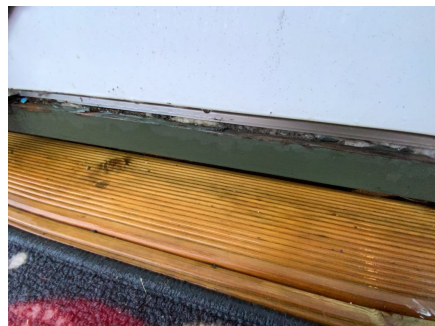
- Karmene i dører er værslitte utvendig og det er sprekker i treverket.
- Utvendige beslagsløsninger er ikke fagmessig utført.

Dør fremstår med slitasje og det er fuktig i underkant av utgangsdøren. Dette kan føre til fukt og råteskader.

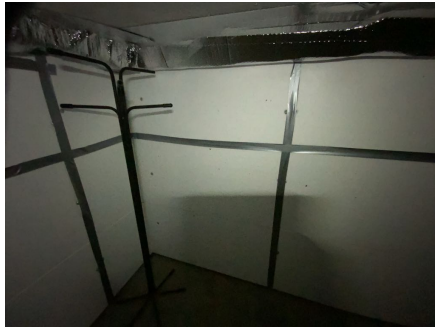
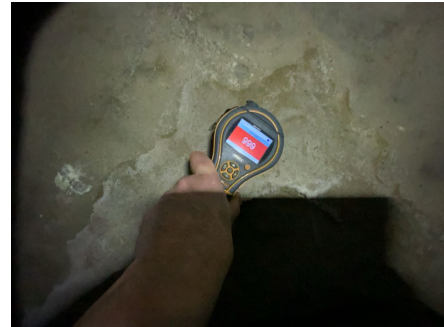
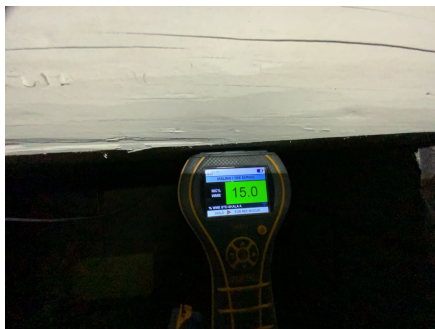
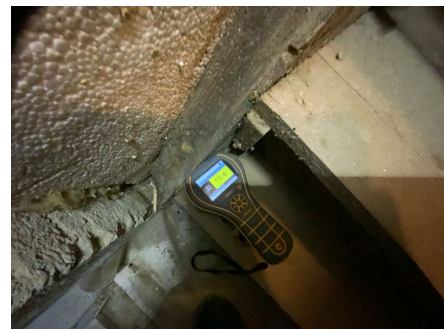
- Det er ikke tilfredsstillende ventiler av krypkjeller.
- Det er stedvis påvist fuktnivå som tilsier at konstruksjonen kan ha fuktskader.
- Det er for dårlig terrengfall vekk fra konstruksjonen.

Det er synlig stedvis på støpt dekke noe saltutslag og høy fuktighet i området der det ble søkt fukt. Se øvrig rom under terreng og drenering.

Det er krav til overflate som puss på denne typen isolasjonsplater med tanke på brannkravet. Høy fuktighet kan føre til vekst av mugg og sopp, som kan spre seg til andre deler av bygningen. Dette kan forårsake helseproblemer som allergier og luftveisplager.

- Terrengfall i tilknytning til konstruksjonen må utbedres.
- Bedre ventiler må etableres.
- Overvåk konstruksjonen jevnlig. Avviket kan medføre behov for tiltak, men bør observeres over tid.

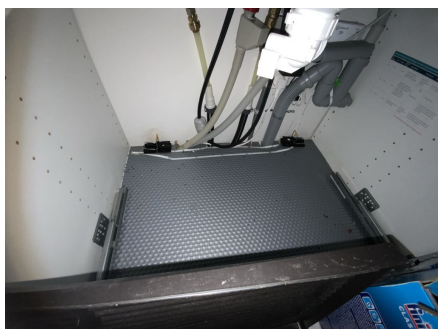
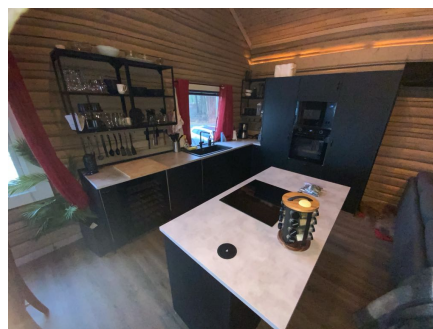
#### TG 2 Avtrekk

- Om mulig bør det etableres mekanisk/forisert avtrekk ut fra kokesonen.

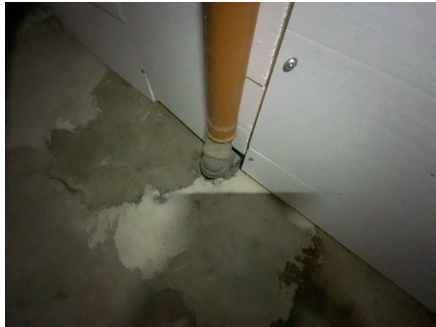
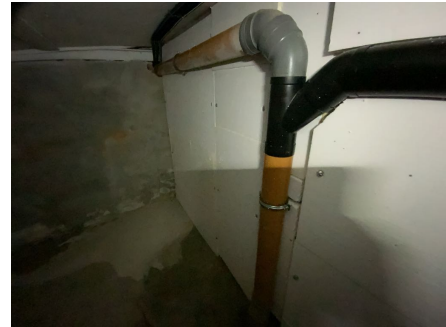
## TG 2 Ventilasjon

- Det er påvist mangelfull ventilasjon på ett eller flere rom i boligen.

Det er kun 1 tilluftsventil i stue. Det er ikke etablert tilluft på bad utover lufting fra vindu. Det må etableres mekanisk avtrekk i krypkjeller for å unngå høy luftfuktighet. Det var etablert vifte i krypkjeller befaringsdagen. Her ble det målt luftfuktighet Rf på ca 52 %. Dette er noe høyt med tanke på at det kan forekomme større fuktinnhold i treverk og etasjeskille .

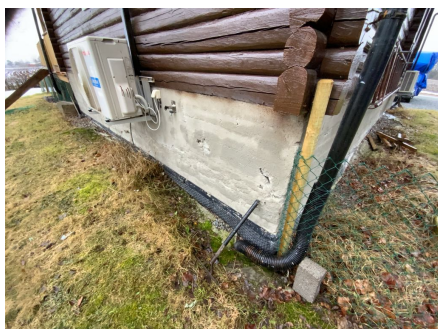
## TG 2 Fuktsikring og drenering

Vegetasjon nære grunnmuren kan tyde på at det ikke er tilfredsstillende drenerende masser. Se øvrig vurdering av fukt i krypkjeller.

- Det må foretas nærmere undersøkelser, det kan ikke utelukkes behov for tiltak.
