Holenvegen 139, 2166 OPPAKER

**Sjarmerende enebolig med uthus,  
nydelig utsikt og landlig  
beliggenhet. Stor og inngjerdet  
tomt – ypperlig for hunder.**

Befaringsdato: 24.02.2025

Rapportdato: 07.03.2025

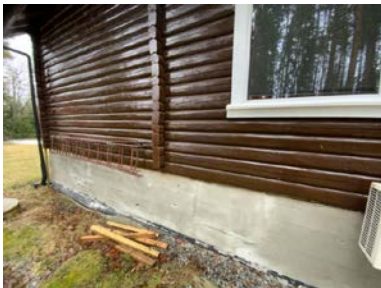
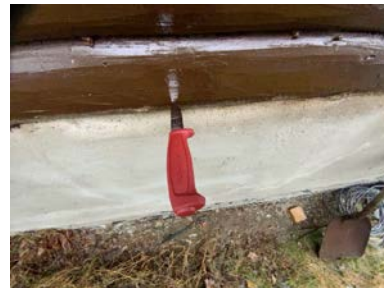
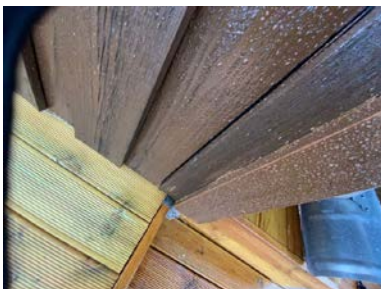
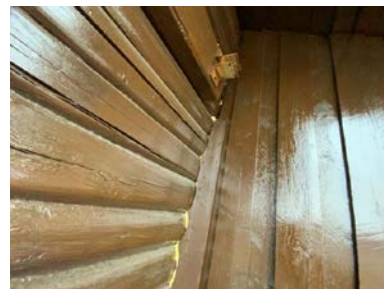
Vurdering av avvik: Det er værslitt/oppsprukket trevirke/trepaneler. Det er synlig slitasje av stående trekledning. Det er åpning i mellom underligger og overligger for panel der disse ikke overlapper hverandre. Det er ikke tilfredsstillende tett i overgang mellom bindingsverk og tømmervegg for entre del. Synlig at spiker ikke har feste på deler av panel og stikker ut. Tg 3 er gitt ut fra nevnte bindingsverk og stående panel.

Over tid kan tømmer krympe og bevege seg, noe som kan føre til sprekker og deformasjoner i veggene. Dette kan påvirke både estetikk og strukturell integritet.

- Det må foretas tiltak for å lukke avviket.

Vedlikehold: Tømmervegger krever regelmessig vedlikehold for å sikre lang levetid. Dette inkluderer behandling mot skadedyr og regelmessig inspeksjon for å oppdage og utbedre eventuelle skader tidlig.

**Kostnadsestimat: 50 000 - 100 000**

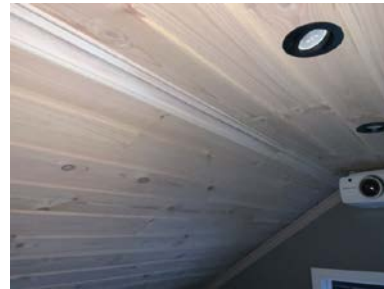
Vurdering av avvik: Yttertak har nedbøying. Det er synlig noe nedbøying av taket. Det er ikke svikt i konstruksjon, men ujevnheter i tykkelse på bjelkelag da dette er håndlaget og ikke rett opp tilstrekkelig ved lektingen. Lektingen ble ikke tilstrekkelig til å nok til midtre bærelake, da den var tykkere noen steder. Undertaket er bygget opp med 10 cm luftspalte, diffusjon sperre, 20cm isolasjon, plast og panel Det er satt opp

Det er ikke behov for tiltak, da konstruksjonen vurderes å ha tiltenkt funksjon. Tg er gitt ut fra nevnte nedbøyning.

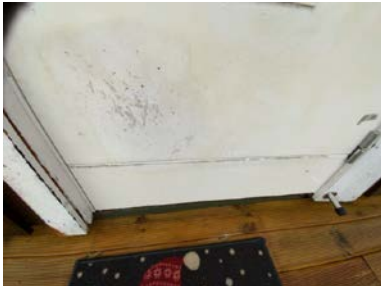
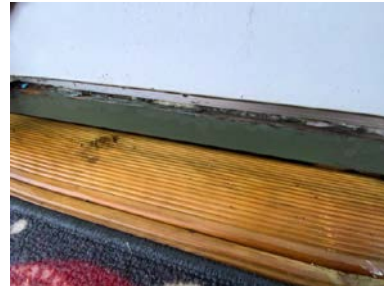
- Karmene i dører er værslitte utvendig og det er sprekker i treverket.
- Utvendige beslagsløsninger er ikke fagmessig utført.

Dør fremstår med slitasje og det er fuktig i underkant av utgangsdøren. Dette kan føre til fukt og råteskader.

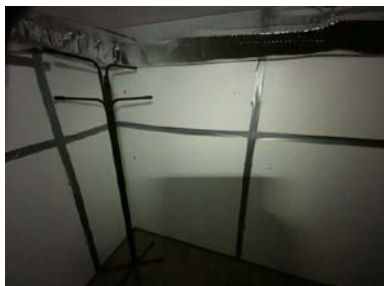
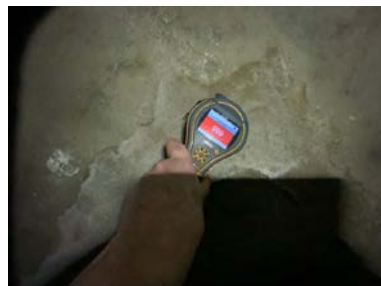
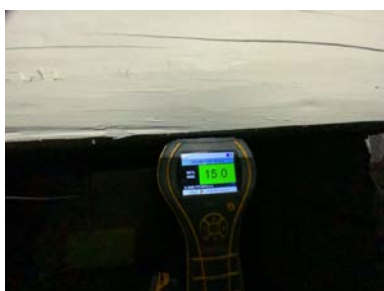
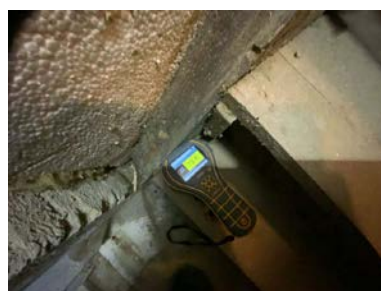
- Det er registrert symptom på aktivitet fra skadedyr

Det er synlig musefeller i boligen. Dette tyder på at mus kan komme inn. Det er noe høy luftfuktighet i krypkjeller. Noe knirk i entre.

- Konstruksjonene må sikres mot råte, sopp og skadedyr.

Sikre og tette mot mus o.l. Etablere god ventilering av krypkjeller for å unngå høy luftfuktighet og fare for utvikling av fukt og soppdannelser i trebjelkelag. Se øvrig vurdering av krypkjeller.

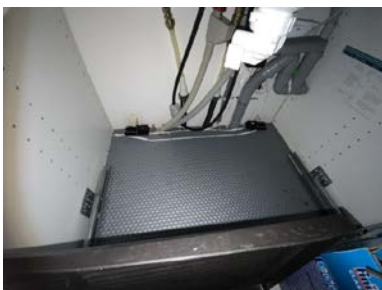
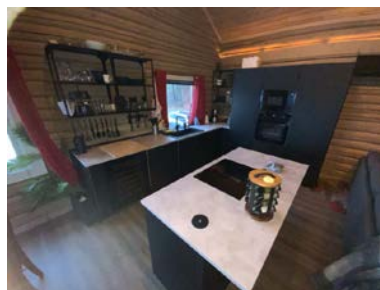
### 1. ETASJE > STUE/KJØKKEN

Vurdering av avvik: Det er kun kullfilterventilator på kjøkkenet og heller ikke andre forserte/mekaniske avtrekksløsninger fra kokesonen.

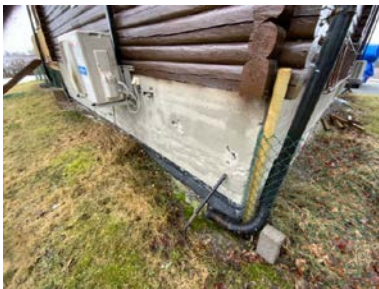
Vegetasjon nære grunnmuren kan tyde på at det ikke er tilfredsstillende drenerende masser. Se øvrig vurdering av fukt i krypkjeller.

- Det må foretas nærmere undersøkelser, det kan ikke utelukkes behov for tiltak.
