Multmyra 1 2460 OSEN

Tilstandsrapport Eierskifte

Boligtype: Fritidsbolig

Byggeår: 2010

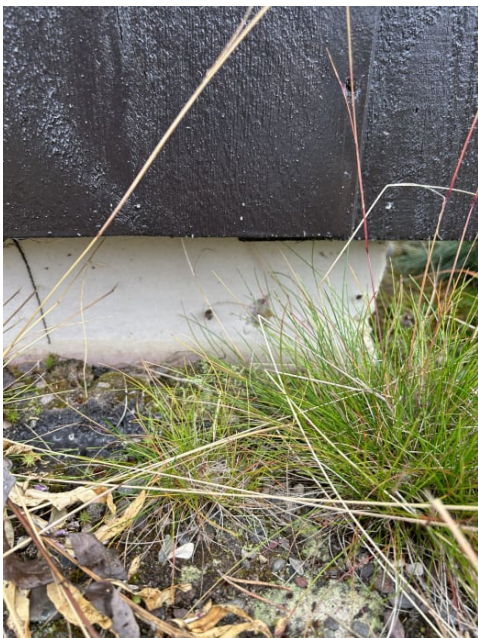
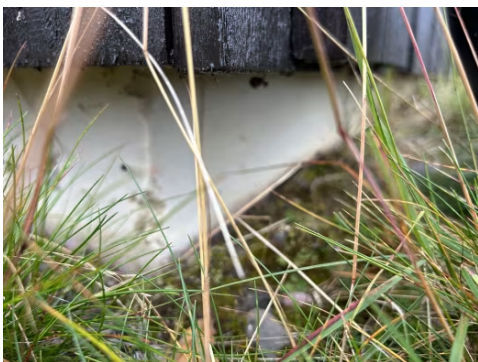
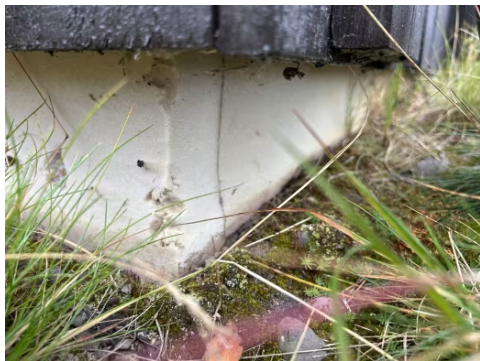
Det er kun synlig isopor fra panel og ned til terreng.
Dette er ikke en akseptabel løsning, når isoporen er utsatt for skader og suger til seg vann.
Isopor skal ha ubrennbar overflate.

Synlig isopor på ringmur.

Tildekking av synlig isopor må utbedres

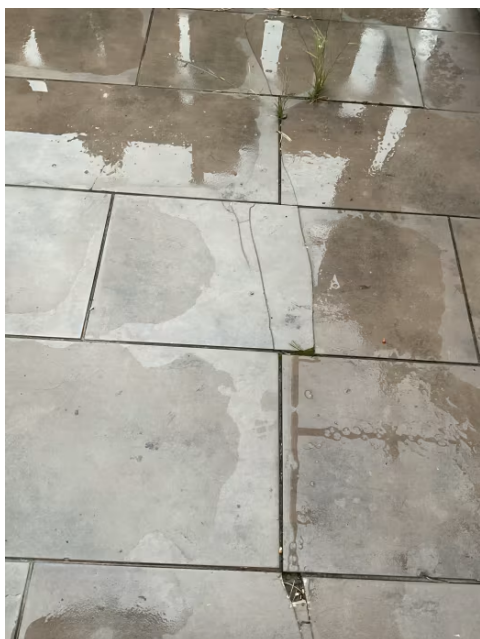
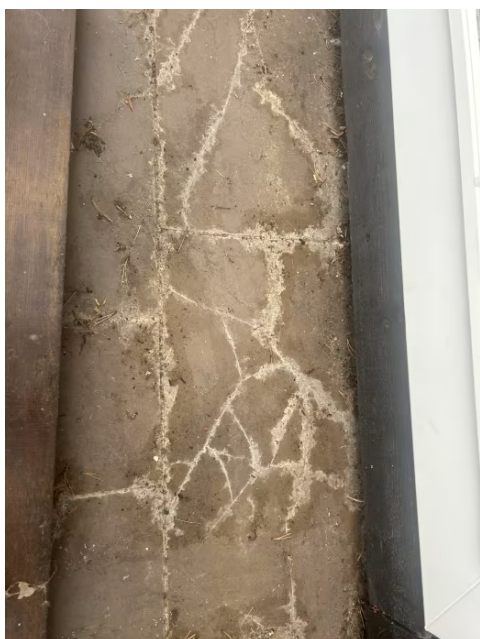
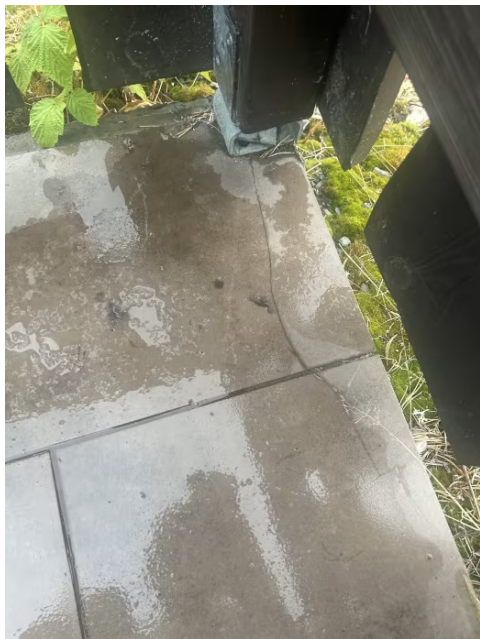
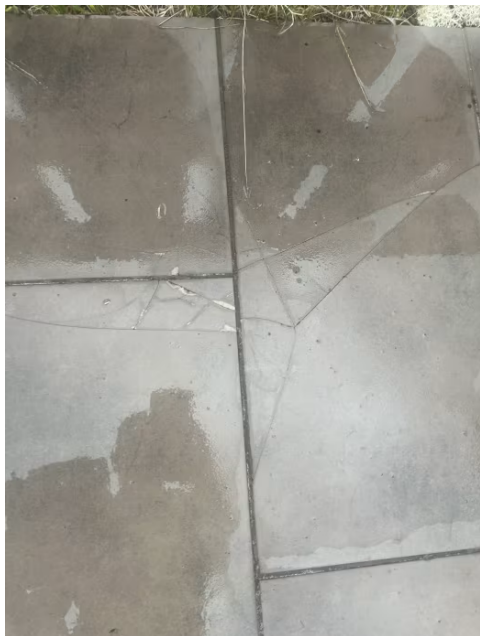
Store deler av flisene er løse/har bom.

Flisene på terrasse går helt inn til isopor på ringmuren.

Terrassen har rekkverk, dette har dårlig innfesting.

Sprekker i fliser på terrassen.

Det registreres sprekker i fliser

Konstruksjonen har symptom på skader som tilsier behov for tiltak.

Utbedring av ovennevnte forhold må påregnes.

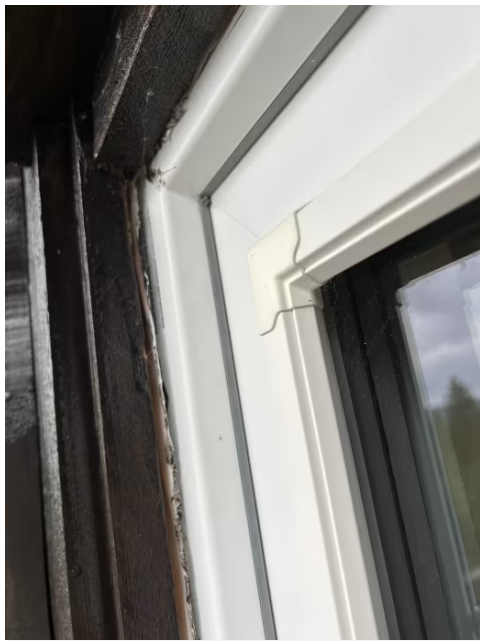
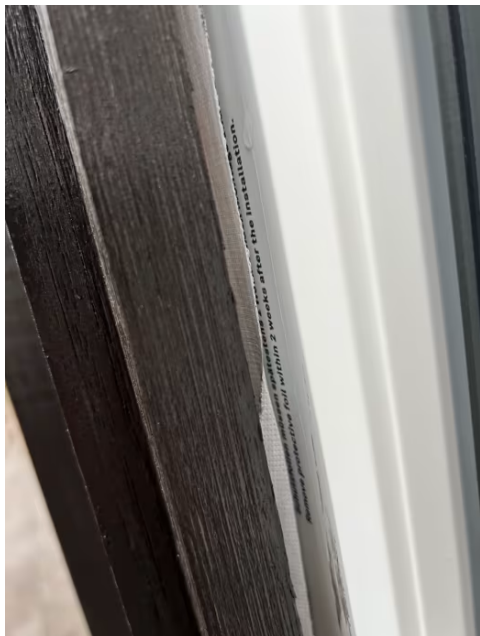
Det er ufullstendige karmplister rundt vinduer. Glippe mellom vindu og omramning

Glippe mellom panel og vindu.

Overnevnte punkter bør utbedres.

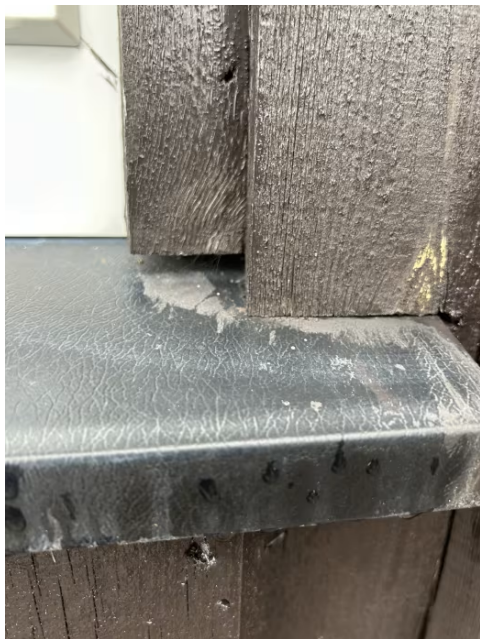
Panel går helt ned til beslag, dette kan medføre fukt oppsug i panel.

Panel ned til beslag under vindu.

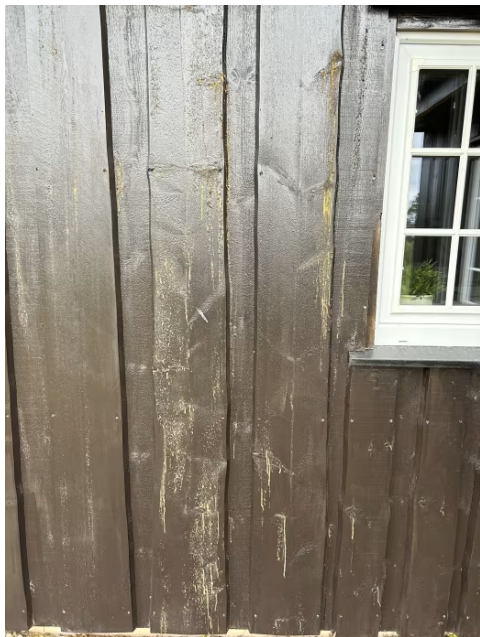
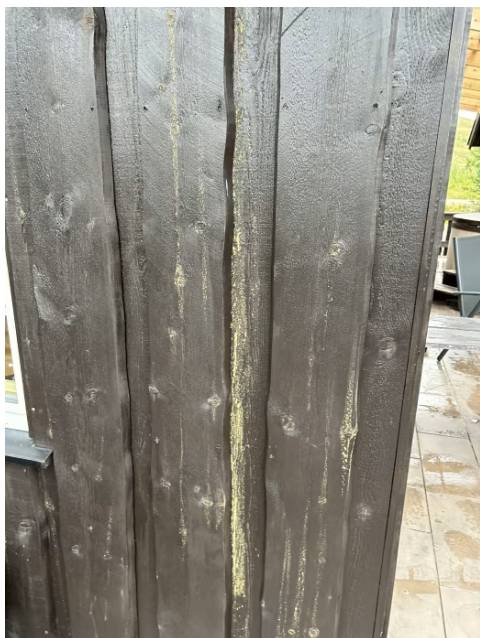
Fasaden har utslag av kvæ.

Utslag av kvae i panel.

Vedlikehold av fasader med vask/skraping og beis/maling.

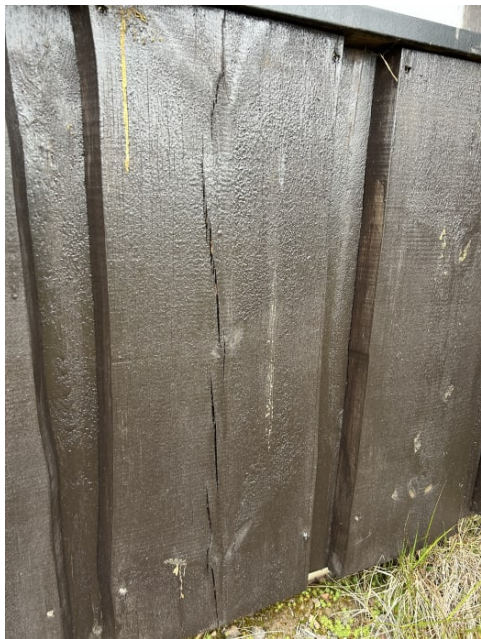
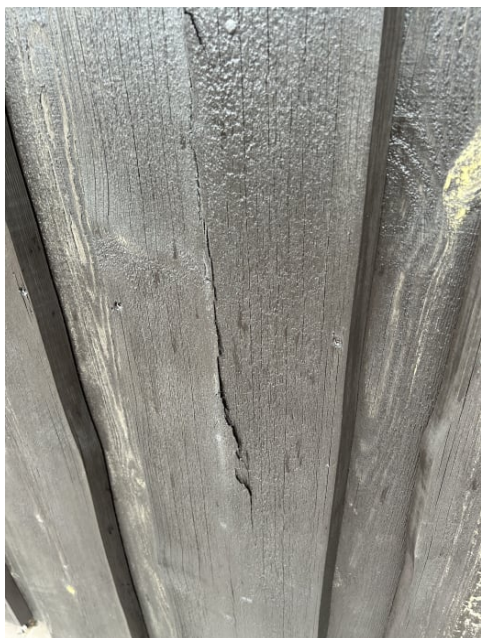
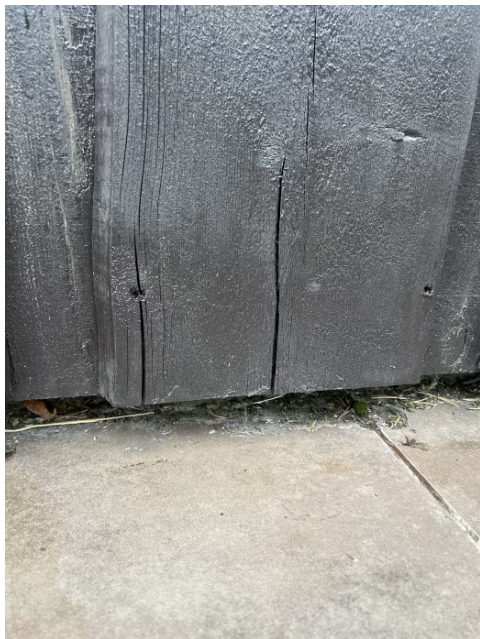
Det registreres sprekker i fasadene

Sprekker i panel.

Utbedring av ovennevnte forhold må påregnes.

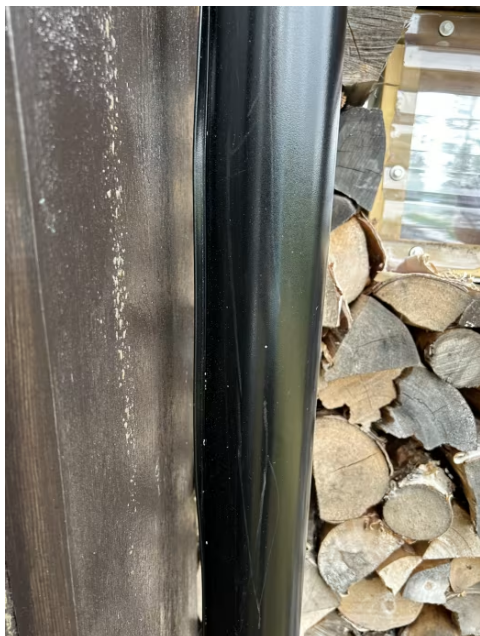
Frostspreng i nedløp.

Det ble registrert buling/skade i nedløpsrør som er et symptom på frostspreng.

Utbedring av skader må påregnes.

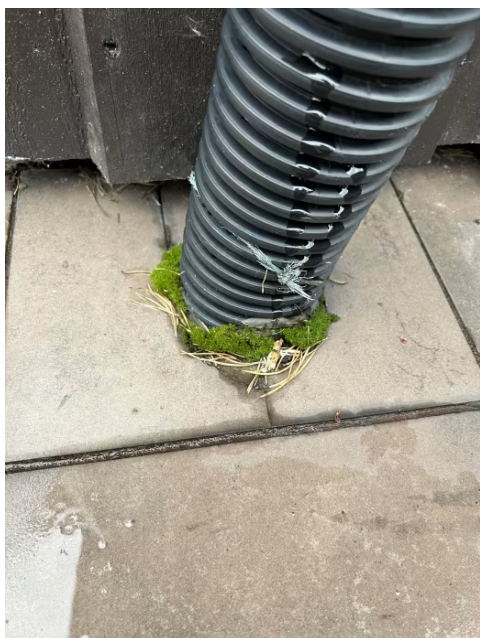
Sprekk i avløp fra takrenne.

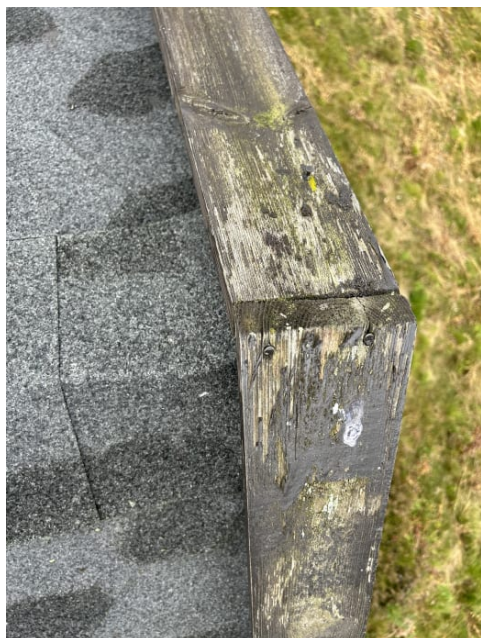
Isbord over vindskie er råtne

Råtne isbord over vindskie.

Skifte Isbord.

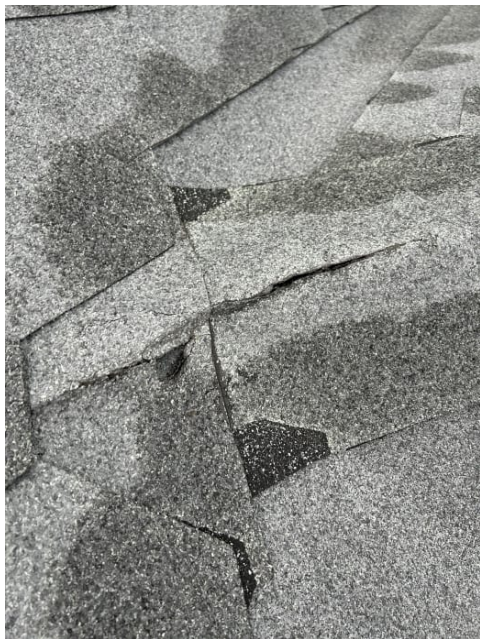
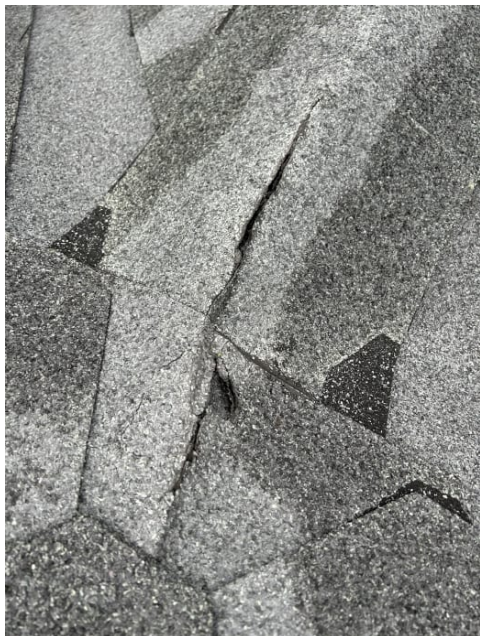
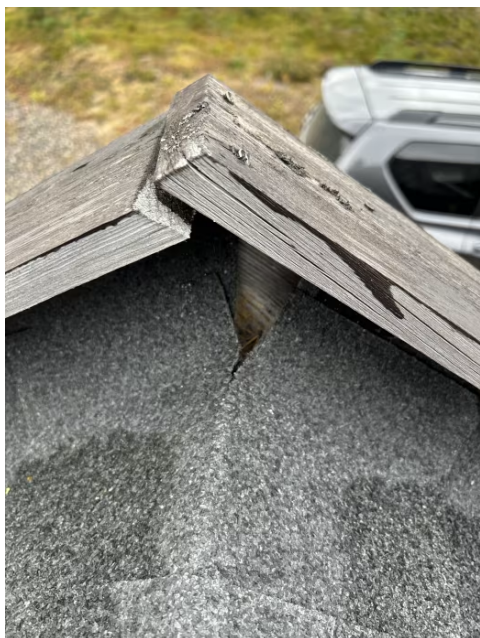
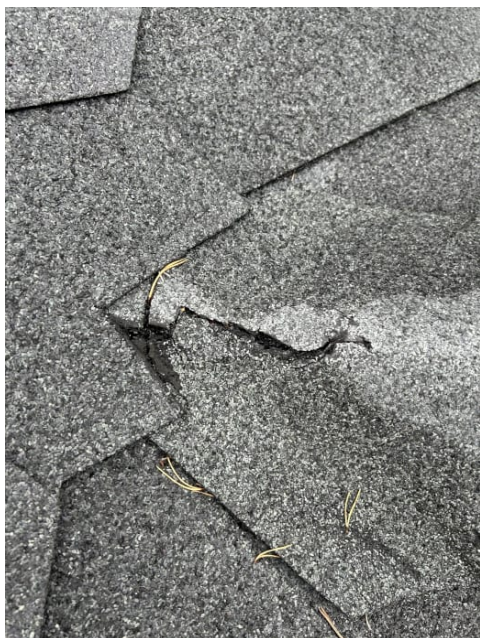
Sprekt shingel på over møne.

Sprekk i shingel over møne.

Sette på ny shingel der den er sprukket.

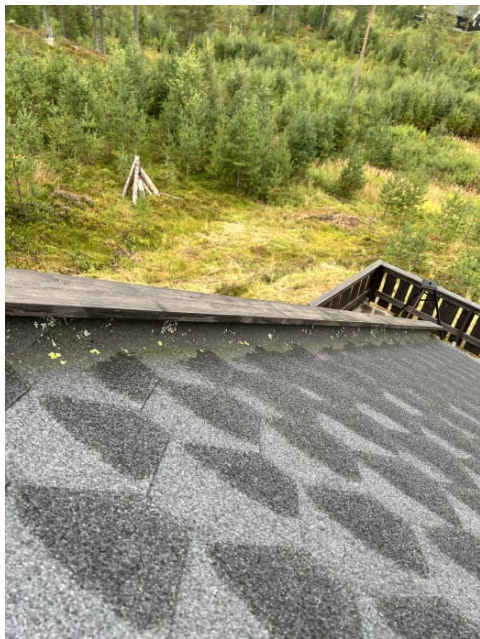
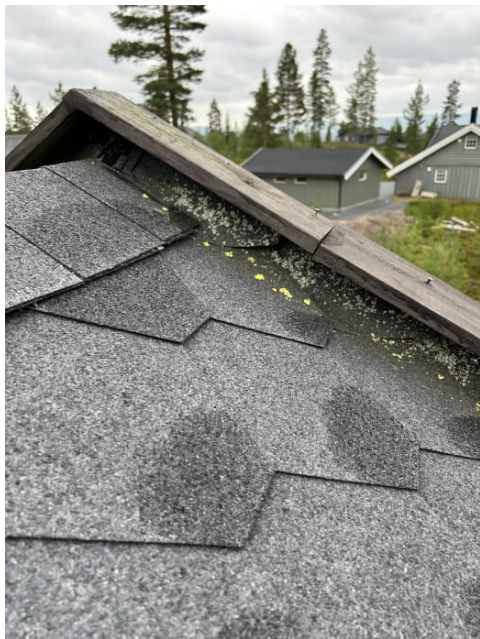
Det registreres stedvis noe mose på taket som anbefales fjernet som et vedlikeholdstiltak.

Mose på takshingel.

Det registreres stedvis noe mose på taket som anbefales fjernet som et vedlikeholdstiltak.

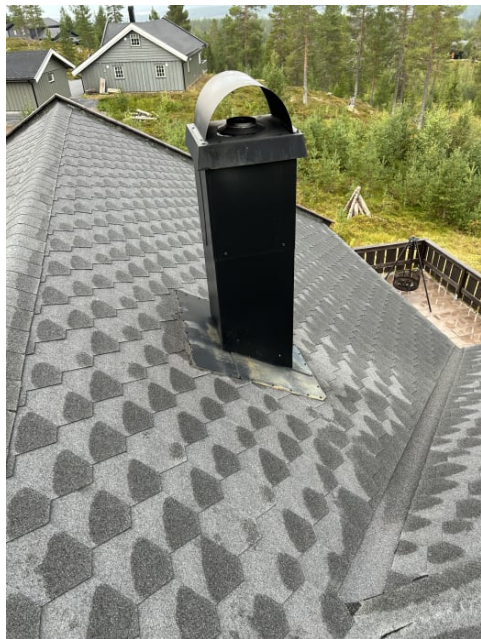
Det er ikke etablert noen takstige.

Manglende stige for feier.

Forskriftsmessig adkomst for feier må etableres.

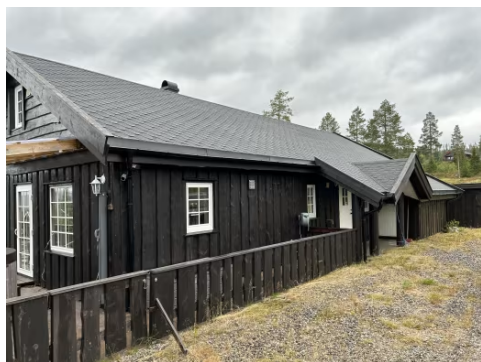
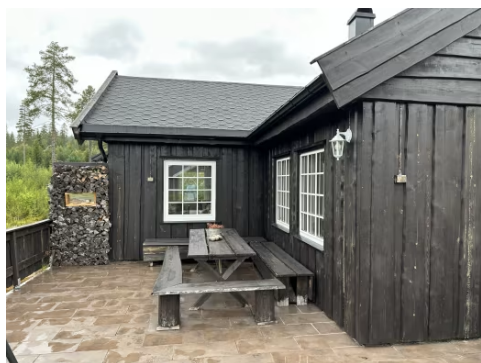
Det er ikke etablert noen snøfanger på taket.

Manglende snøfangere.

Snøfangere må etableres.

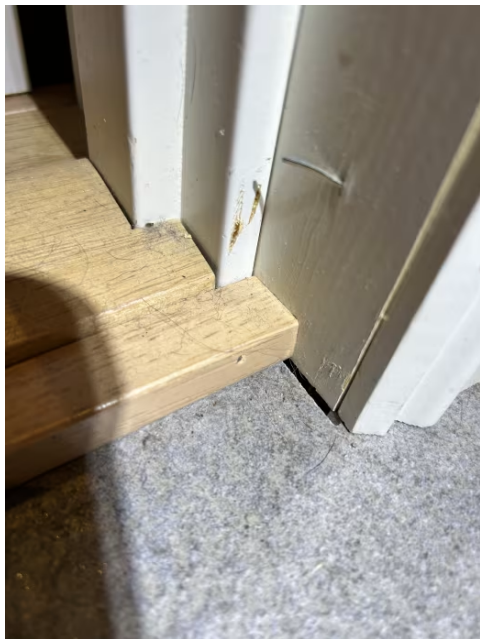
Det er manglende fall på gulv og ingen synlige tettesjikt ved døråpning.

Manglende tettesjikt ved døråpning.

Utbedring av ovennevnte forhold må påregnes

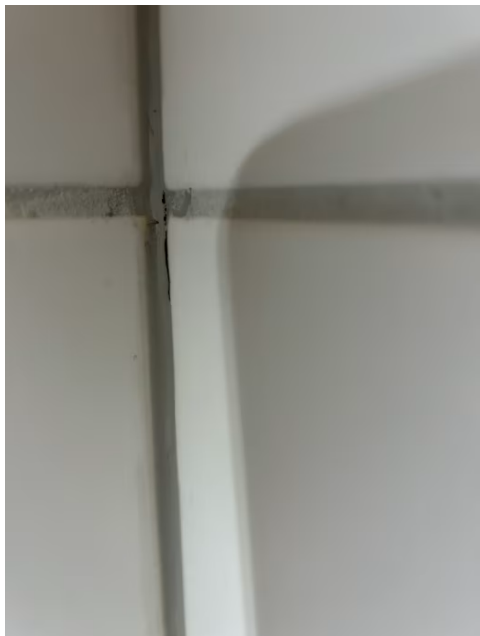
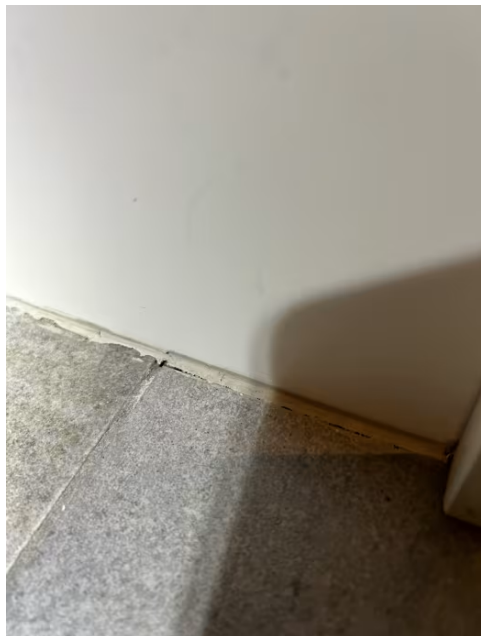
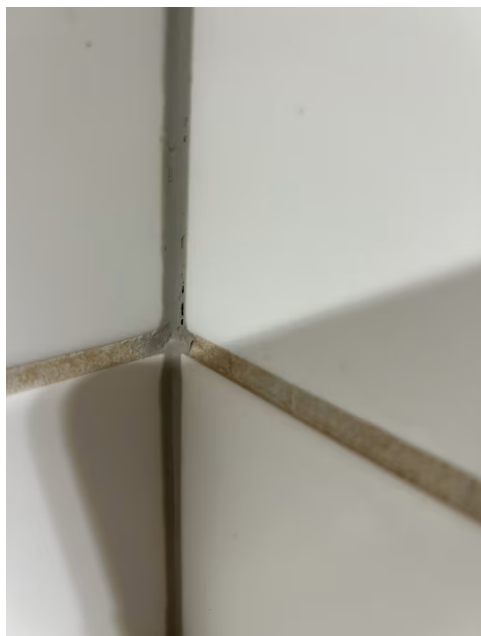
Sprekk i fuger på vegg.

Det registreres riss / sprekker i flisfuger på gulv. Overgang gulv vegg og i hjørne

Sprekk i fuge overgang gulv vegg

Sprekk i hjørne på vegg.

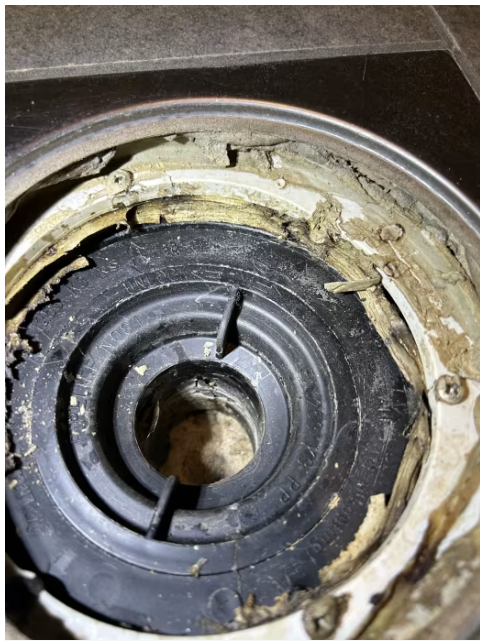
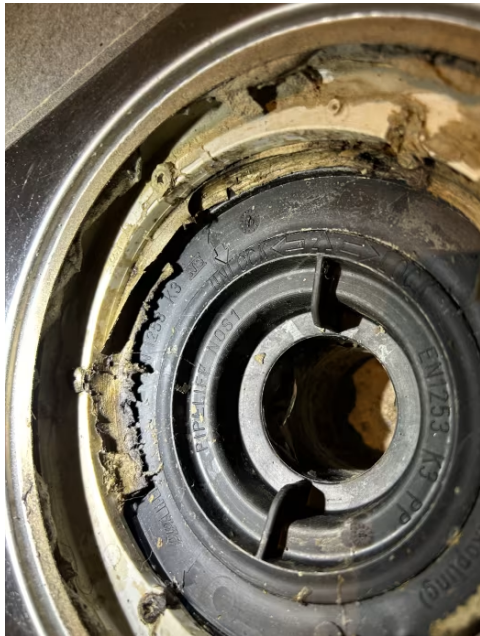
Det registreres at membran ikke er ført inn under klemring.

Ingen membran under klemring.

Det må foretas utbedring for å unngå fuktskader i konstruksjonen.

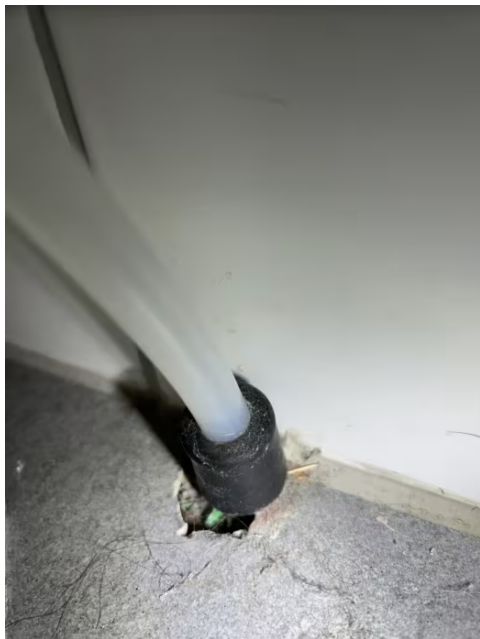
Rørføringer gjennom gulv har ikke synlig membran / mansjetter over gulvet.

Ingen synlig membran rundt rørgjennomføring.

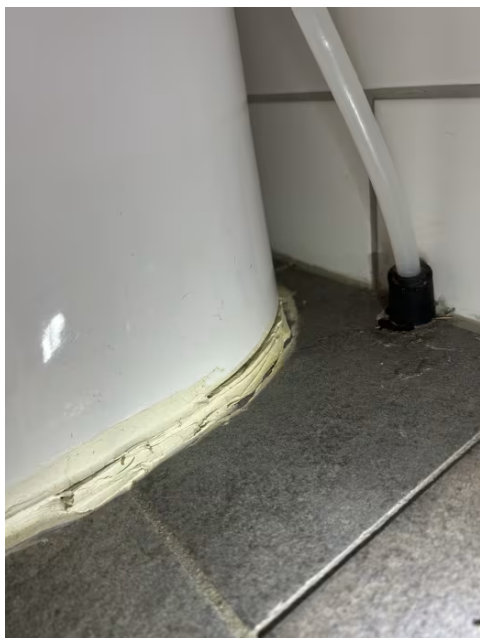
Sprekker i fuge rundt wc.

Sprekker i fug rundt wc.

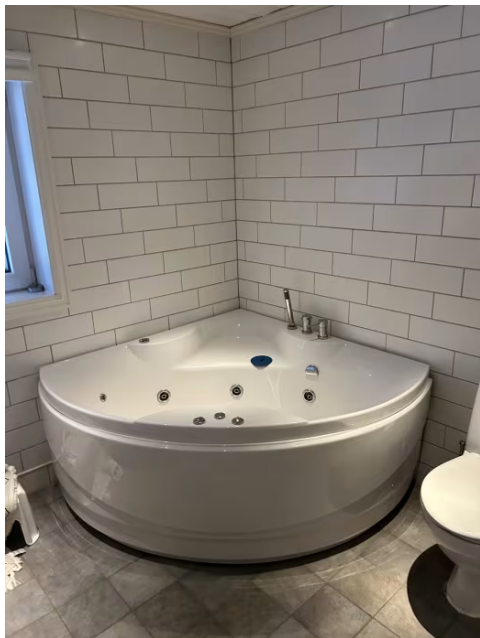
Vindu er plassert i våtsone ved badekar.

Karmlist og foringer på vindu er ikke fuktbestandig.

Vindu i våtsone.

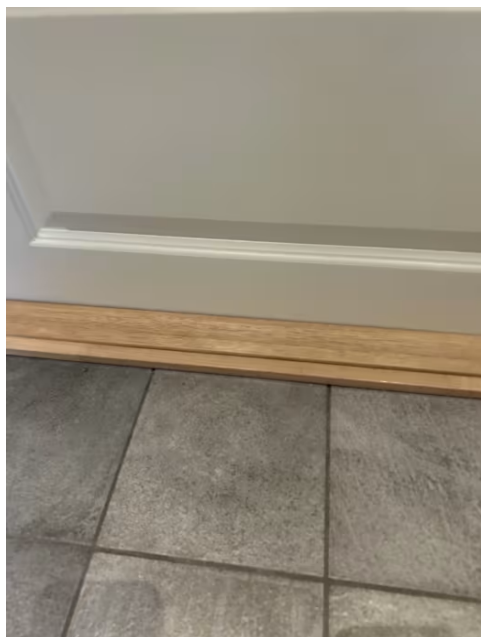
Det er manglende fall på gulv og ingen synlige tettesjikt ved døråpning.

Ingen synlig tettesjikt ved dør.

Lekkasjevann vil ikke ledes til sluk pga manglende fall.

Utbedring av ovennevnte forhold må påregnes

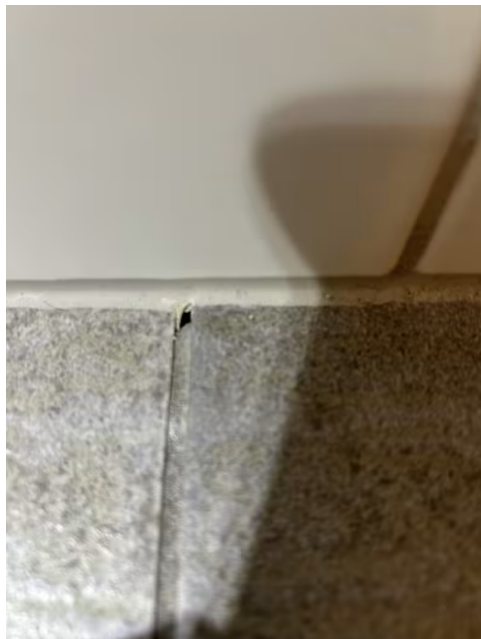
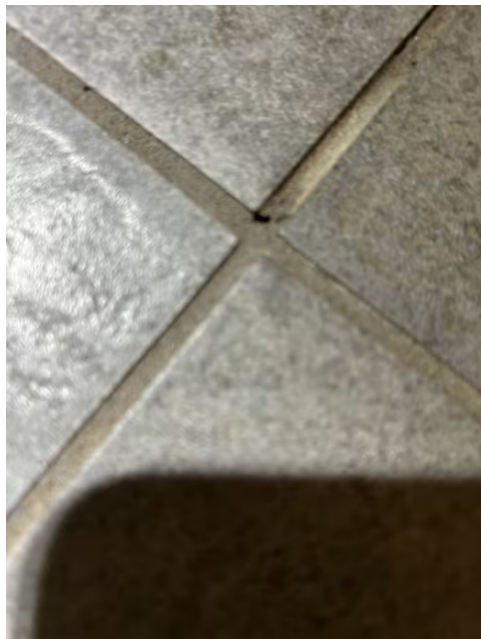
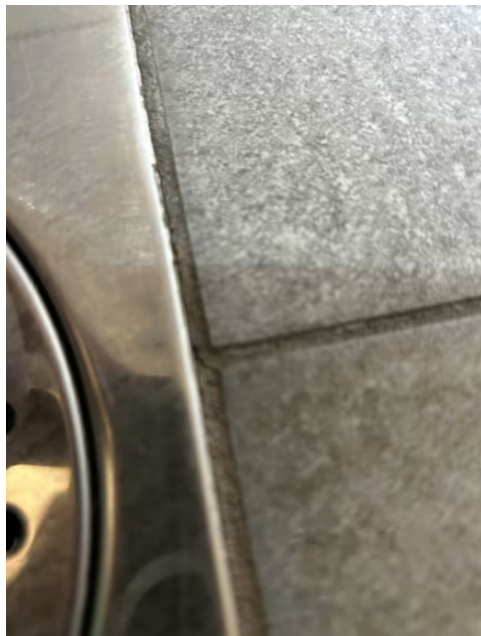
Sprekk i fuger.

Det registreres riss / sprekker i flisfuger på vegg.

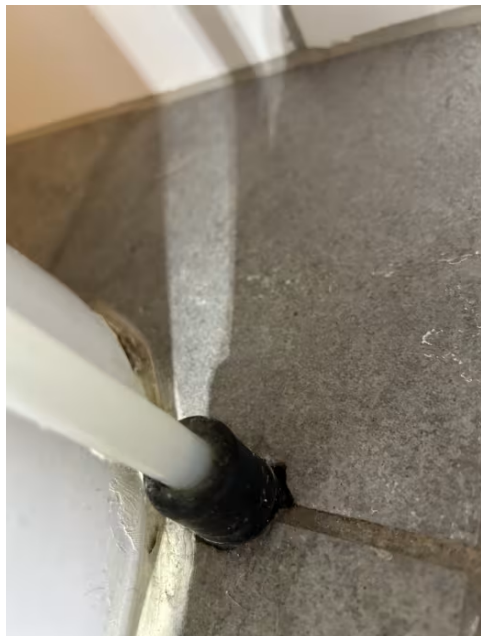
Rørføringer gjennom gulv har ikke synlig membran / mansjetter over gulvet.

Ingen synlig membran rundt rørgjennomføring.

Løsningen/utførelsen rundt rørgjennomføringer gir fare for fukt inn i konstruksjoner. Lokal utbedring må vurderes.

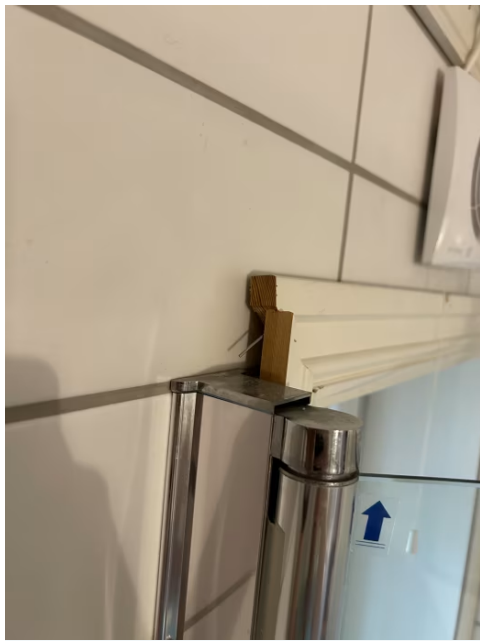
Det er benyttet uegnede materialer i våtsonen som ikke vil tåle belastningen av fritt vann.

Uegnede materialer i våtsonen.

Vindu og karmen bør overflatebehandles med en oljemaling og beskyttes for direkte vannsprut ved dusjing.
