# Elgvegen 13 4347 LYE

## Tilstandsrapport Eierskifte

Rapportdato: 21.10.2025 (Gyldig til 21.10.2026)

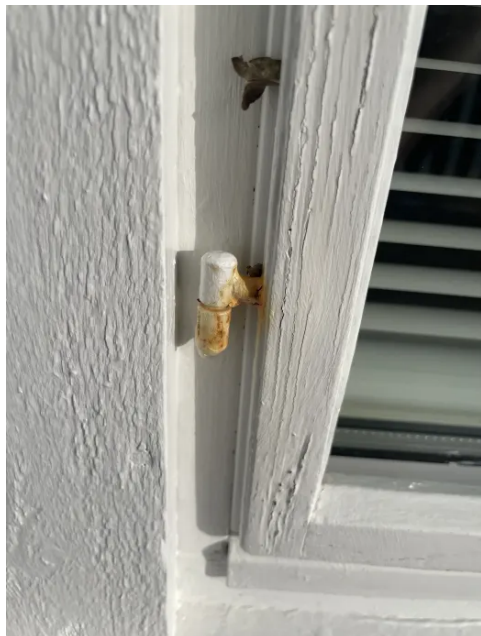
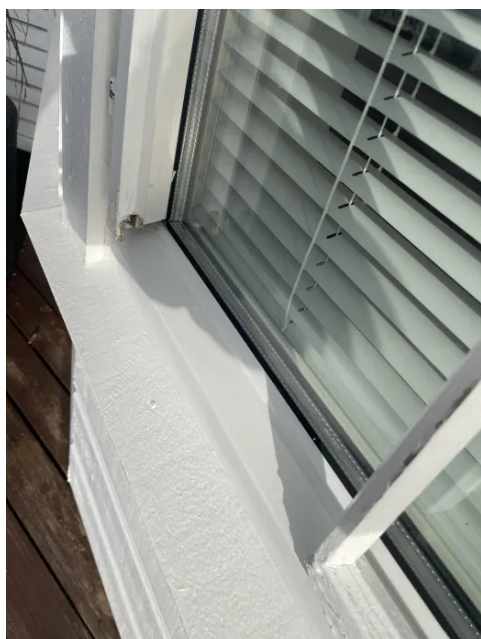
Vinduer og dører hovedsakelig fra byggeår, et vindu på soverom fra 2011.

Enkelte vindu tar i karm og har behov for justering.

Noe værslitasje og krakelering i karmen og sprosser.

En spross er registrert knekt i bunn, samt noe rust på hengsle.

Terrassedør på kjøkken er noe stri å åpne.

Anbefaler vedlikehold for å unngå ytterligere/fremtidige skader.

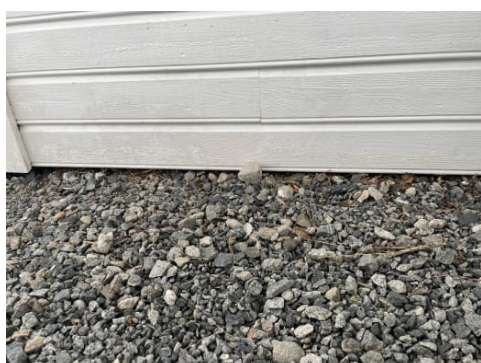
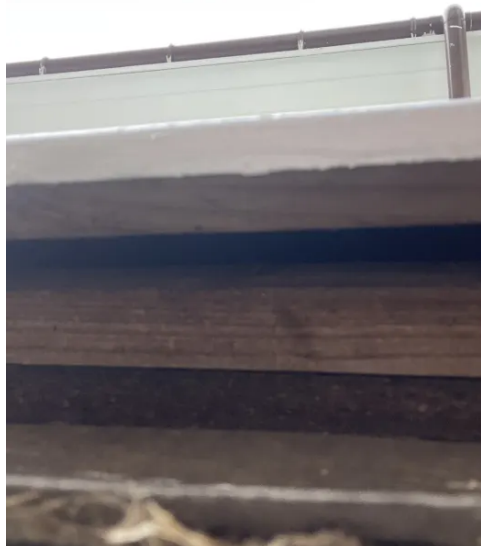
Kledning fra byggeår.

Kledningen er montert lavt ned mot terreng, noe som medfører økt risiko for fuktopptrekk og skader i treverket.

Det er kun foretatt stikkprøvekontroller av musetetting og lufting bak kledning der dette er mulig. Der dette er undersøkt ble det ikke registrert musebeslag.

Anbefaler montering av musebeslag/musebørste for å hindre skadedyr.

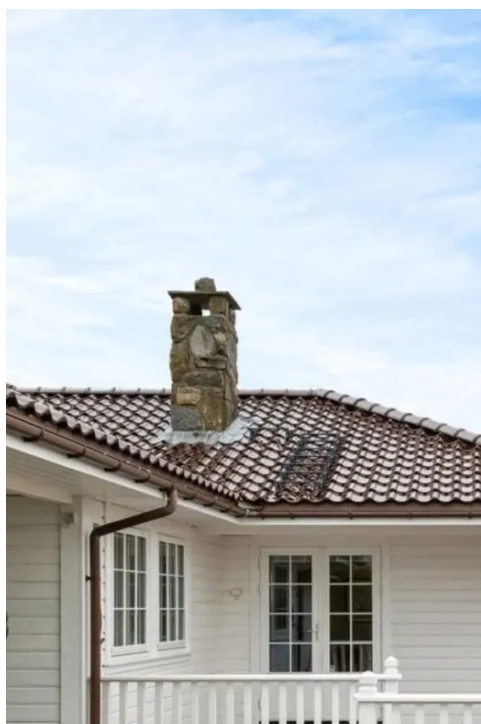
Det er etablert elementpipe som er utvendig kledd med naturstein. Pipeløpet er inspisert visuelt fra bakkenivå og fremstår i tilfredsstillende stand uten synlige sprekker eller skader. Det ble ikke registrert fuktinnsig eller andre avvik ved befaring.

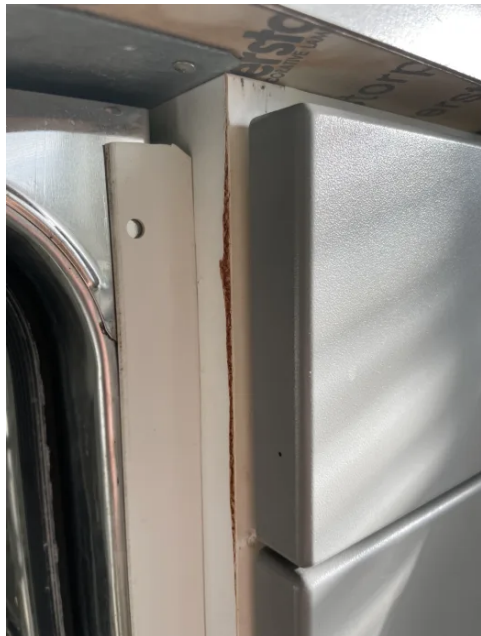
Det registreres fukt/skader rundt oppvaskmaskin.

Avløpsrør under kjøkkenvask bør etter strammes med jevne mellomrom, dette fordi disse over tid glir fra hverandre ved bruk av varmt og kaldt vann, og kan forårsake fuktskade i skap og eventuelt nærliggende gulv.

Anbefaler forsegling/impregnering for å hindre videre fuktskader rundt oppvaskmaskin.

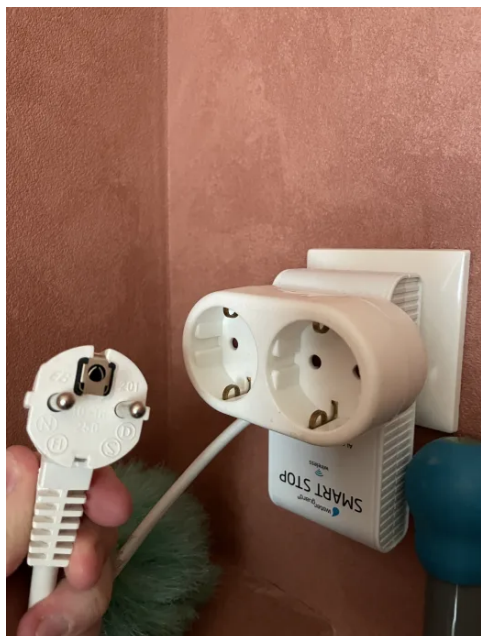
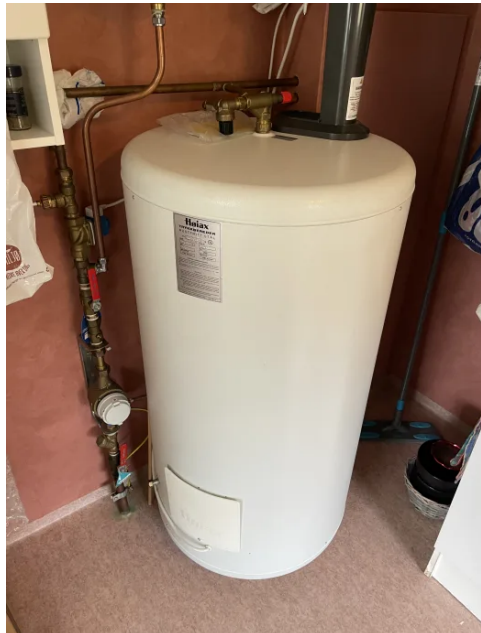
En utskifting av bereder som følge av oppnådd alder/( over 20 år) er påregnelig.

Det anbefales å etablere fast tilkobling for å møte dagens krav.

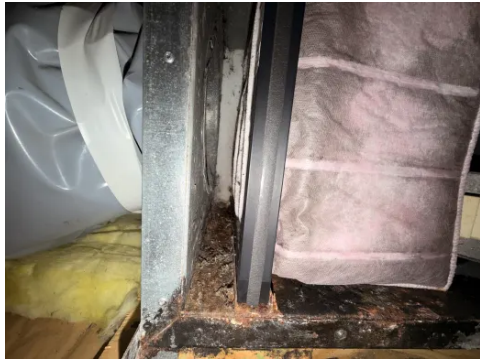
| Boligen har balansert ventilasjon. Anlegget fremstår i normal og fungerende stand uten vesentlige avvik. Normalt vedlikehold må påregnes, jevnlig filterbyte og service etter behov. | |
| Det er registrert en del rust i området rundt filteret, dette har resultert i at filteret henger fast og var derfor ikke kontrollert ved befaring. | |

| Det anbefales å utbedre og fjerne rust i området rundt filteret slik at dette lar seg fjerne og byttes. | |

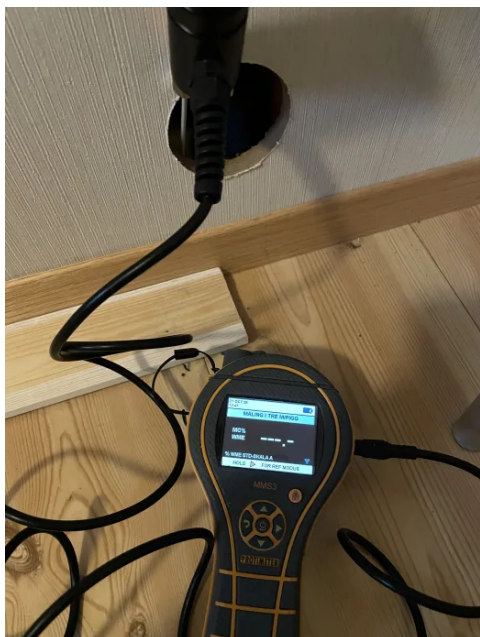
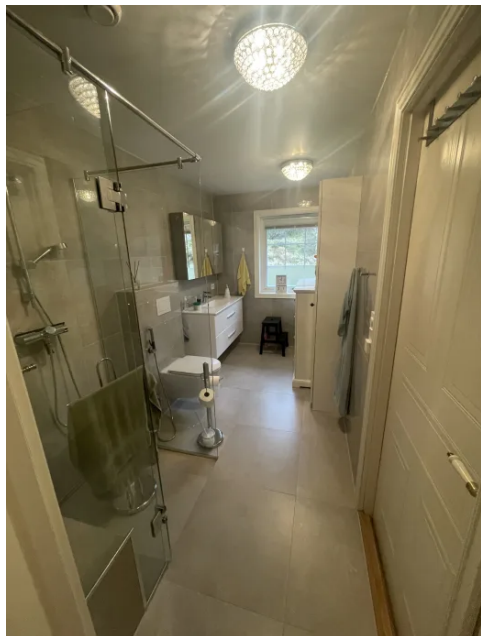
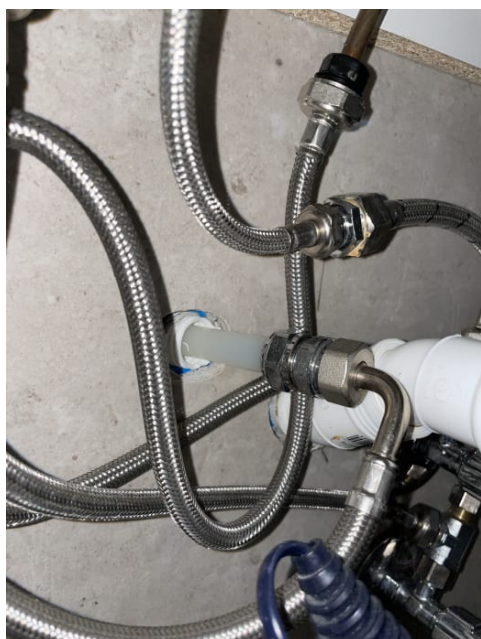
| Oppsummering av overflater | TG-2 |
|---|---|
| <p>Overflater i normal stand iht. alder.<br/>Ikke registrert fukt ved måling på befaringsdag.</p> <p>Gulv har fall mot sluk, men dette er mindre enn referansenivå.</p> <p>Det er ikke mulig å kontrollere hvor membranen er avsluttet ved døren. Dette gir usikkerhet om det er tilfredsstillende høydeforskjell fra avsluttet membran ved dør og topp sluk på minimum 25mm, og det er derfor valgt tilstandsgrad 2.</p> <p>Dersom membranen ikke er tilstrekkelig ført opp bak terskel, kan det føre til vannlekkasje til tilstøtende konstruksjoner ved vannsøl eller lekkasjer. Dette kan gi fuktskader i gulv eller vegger utenfor baderommet.</p> <p>Normal tid før utskifting av keramiske fliser er 10 - 30 år.<br/>Normal tid før utskifting av våtrom, keramiske fliser på membran, lettvegg er 10 - 20 år.<br/>Normal tid før reparasjon av keramiske fliser er 5 - 15 år.</p> | |

| Oppsummering av membran, tettesjikt og sluk | TG-2 |
|---|---|
| <p>Det ble ikke registrert synlige skader, lekkasjer eller unormale fuktverdier ved befaring.</p> <p>Sluket er et designsluk med limflens for festing av membran (sluk uten klemring), og det er ikke mulig å kontrollere utførelsen på slike sluk.</p> <p>Det er ikke synlig tettesjikt rundt rørføringer i vegg til servant.</p> | |

Det er ikke etablert noen drepsåpning for synliggjøring av eventuell lekkasje fra innebygget sisterner, og det er ikke framlagt noen dokumentasjon på annen godkjent løsning.

Tetting rundt rørgjennomføringer bør etableres for å sikre at vann ikke renner inn i veggen ved en evt. lekkasje/vannslø.

Dokumentasjon av annen godkjent løsning for innebygget sisterner bør fremskaffes for å lukke avviket.

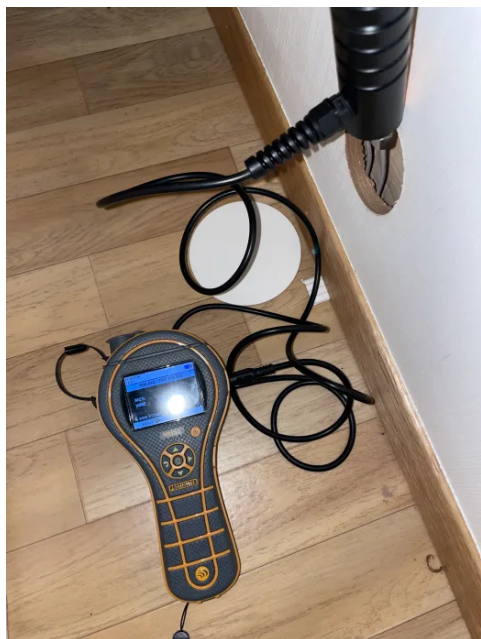
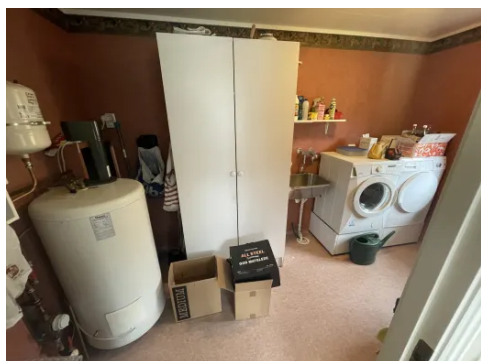
Ikke registrert fukt ved måling på befæringsdag.

På grunn av utilstrekkelig fall til sluk kan det være fare for at evt. vannsøl/lekkasjer ikke føres effektivt mot sluk. Membranoppbrett er tilfredsstillende, så det er ikke fare for at vann renner ut av rommet. Funksjon ivaretatt.

TG:2 er satt med bakgrunn i alder på tettesjikt og derav økt risiko for lekkasjer. Restlevetiden på rommet usikker.

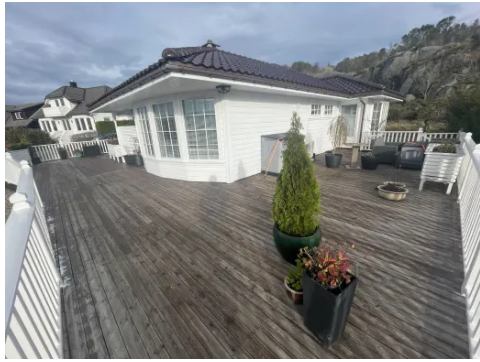
Normal vær- og bruks slitasje på terrassebord og rekkverk. Litt vedlikeholdsbehov, ingen umiddelbare tiltak.
